RELATÓRIO DE VISITA TÉCNICA Nº 02/2015

LOCAL DA VISITA: Dependências do Estaleiro INACE em Fortaleza - CE

DATA DA VISITA: 17 e 18 de março de 2015

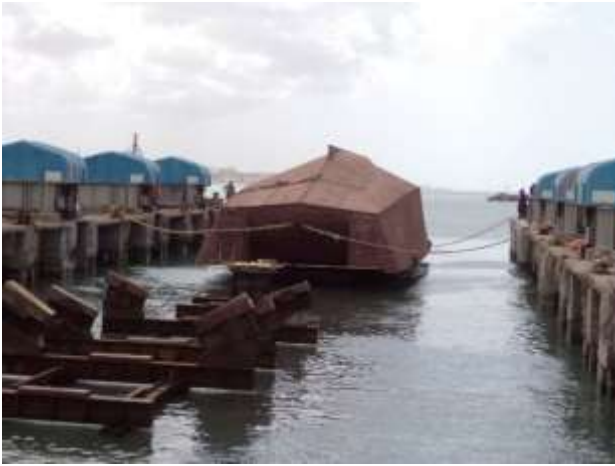
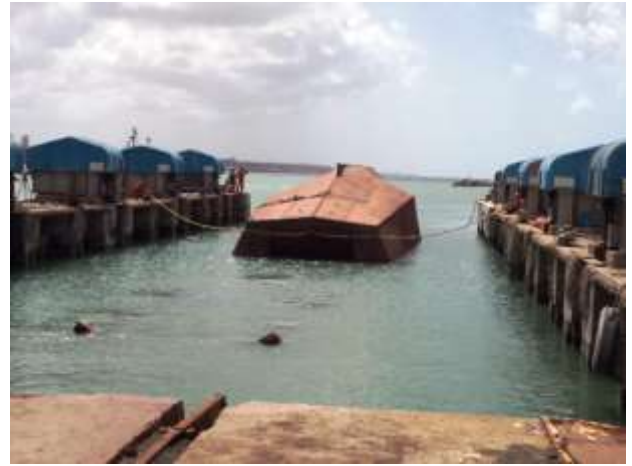
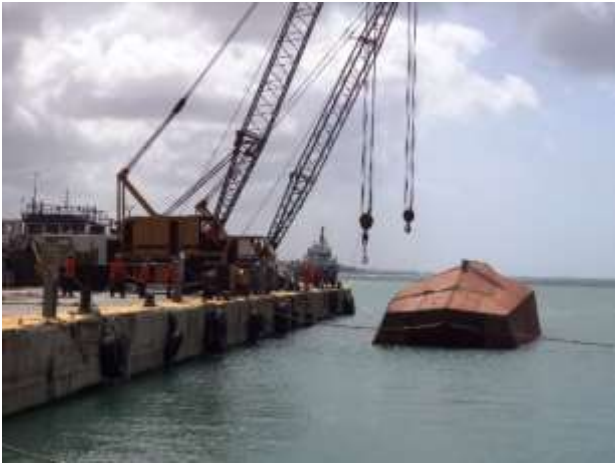
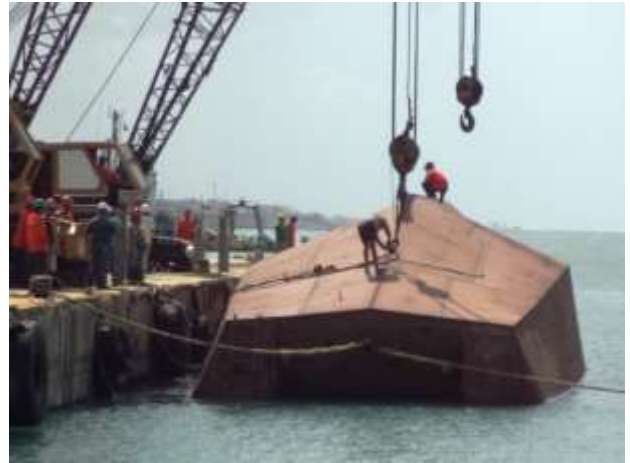
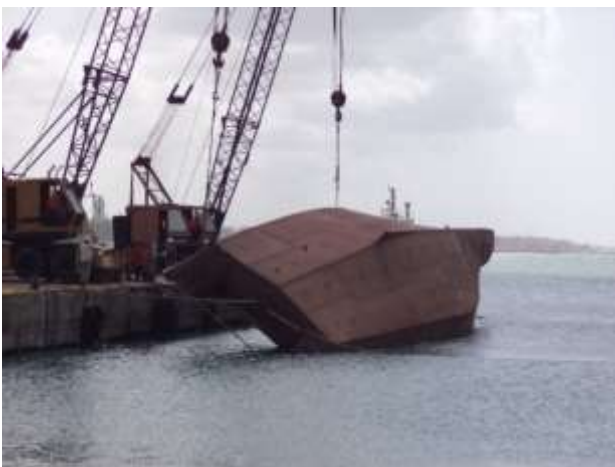
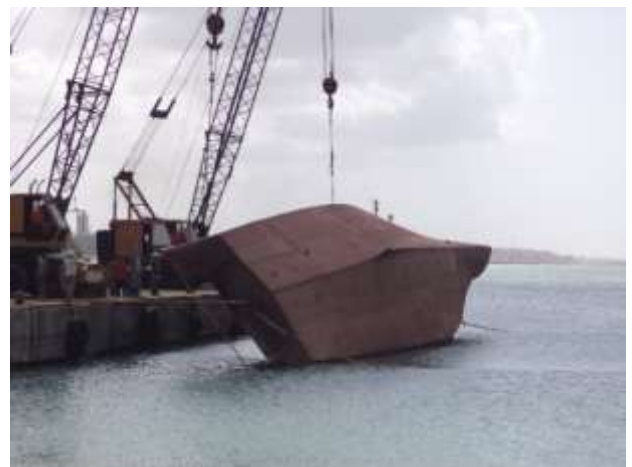
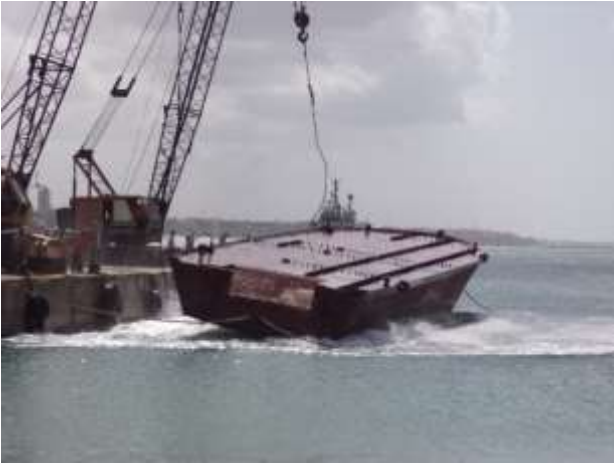
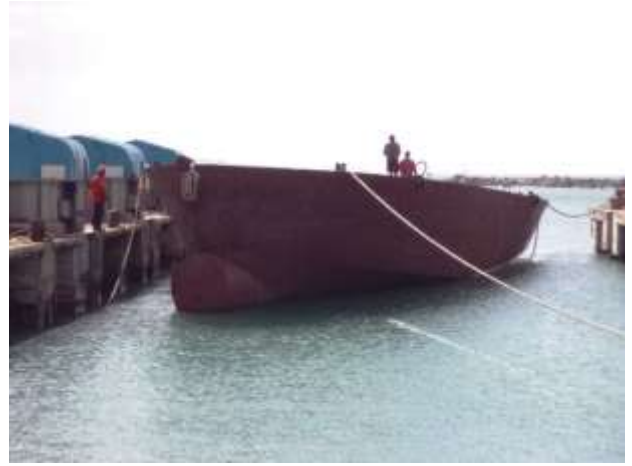
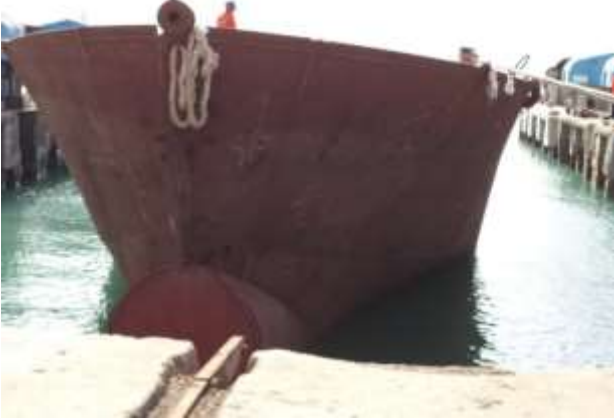
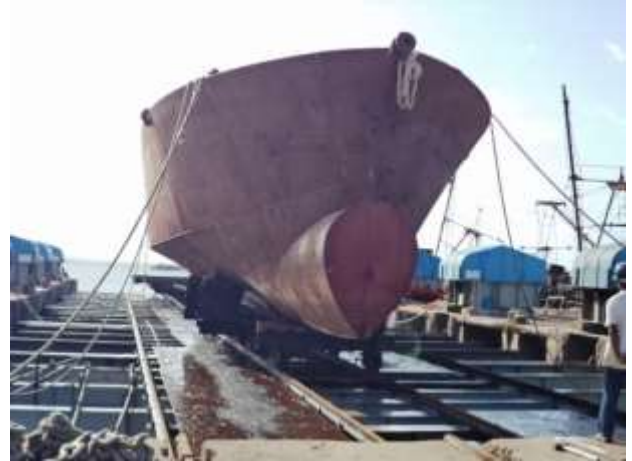
No dia 17 de março, às 14:00 horas, foi realizada a operação de “virada” do casco do primeiro laboratório de ensino flutuante (653). Este procedimento é necessário uma vez que os cascos são construídos emborcados, ou seja, de cabeça para baixo. Quando o casco está concluído é levado através de trilhos até o equipamento denominado SYNCROLIFT, onde é descido até a água e flutuado. Com o auxílio de dois guindastes localizados junto ao cais, e utilizando-se olhais previamente soldados em pontos geometricamente equilibrados, o casco é içado de lado até tombar na posição em pé, ou seja, com a quilha para baixo.

Este processo foi realizado satisfatoriamente e o casco foi levado de volta ao SYNCROLIFT para ser içado e retornar ao pavilhão, para dar prosseguimento ao processo de edificação (fotos nº 1 a 10).

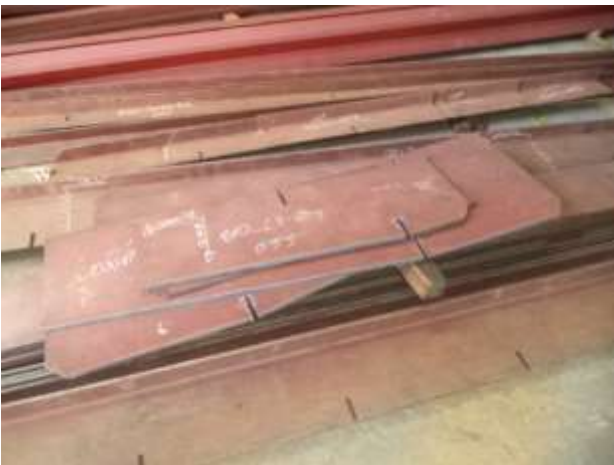
Posteriormente estivemos no pavilhão de corte, onde encontramos uma razoável quantidade de peças e cavernas para o casco 655 (fotos nº 11 e 12). Neste pavilhão se encontram também a casaria em alumínio dos cascos 653 e 654.

Foto nº 11 – Peças destinadas ao casco 655

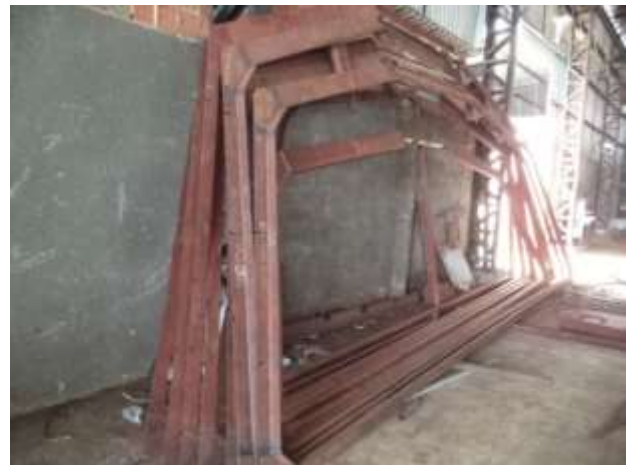
Foto nº 12 – Cavernas para o casco 655

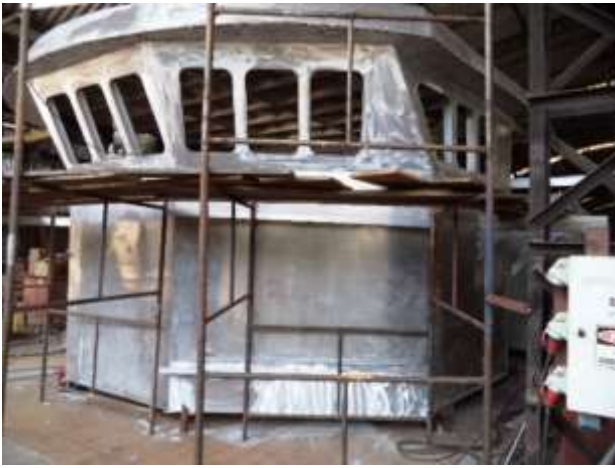
A casaria do casco 653 esta praticamente concluída, com aproximadamente 95% das soldas executadas (fotos nº 13 a 15), e a do casco 654 apresenta aproximadamente 60% das soldas concluídas (fotos nº 16 a 18). Notamos que o piso do passadiço apresenta algumas mossas decorrentes do processo de soldagem, mas segundo o estaleiro, na fase de acabamento, será empregada uma massa especial para nivelamento do piso.

Foto nº 13 – Passadiço do casco 653

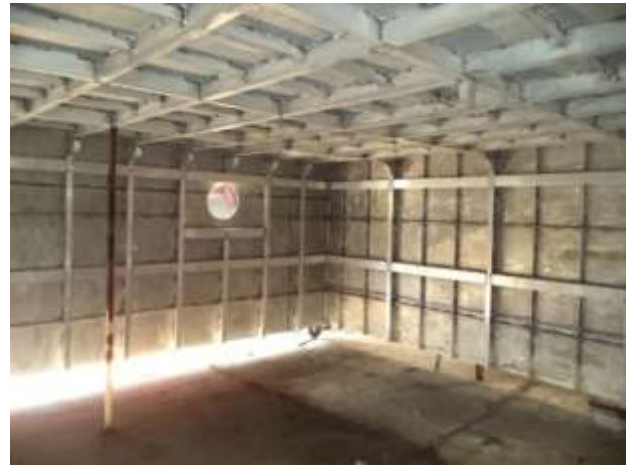
Foto nº 14 – Interior da casaria do casco 653

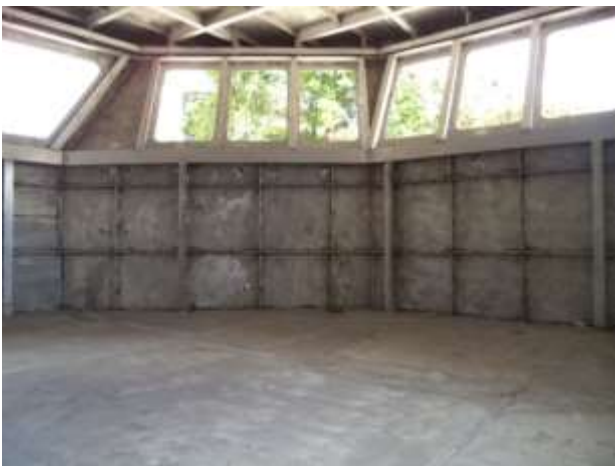
Foto nº 15 – Interior do passadiço do casco 653

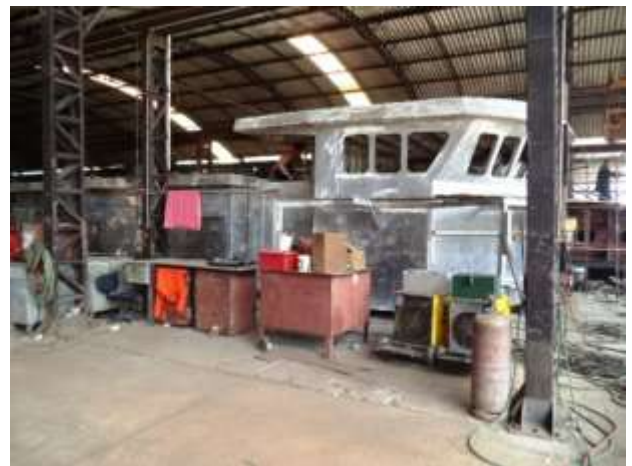
Foto nº 16 – Casaria do casco 654

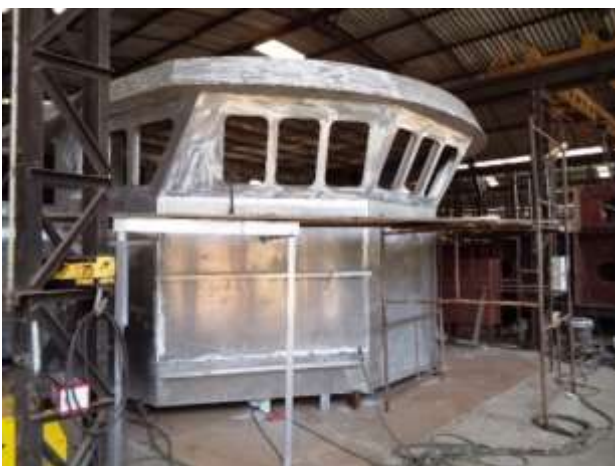
Foto nº 17 – Vante da casaria do casco 654

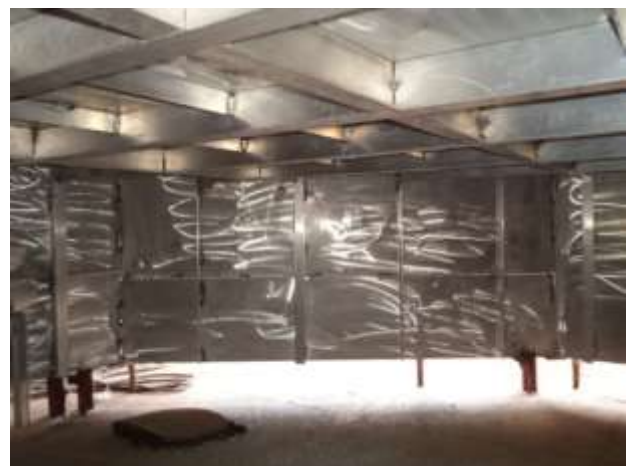
Foto nº 18 – Interior da casaria do 654

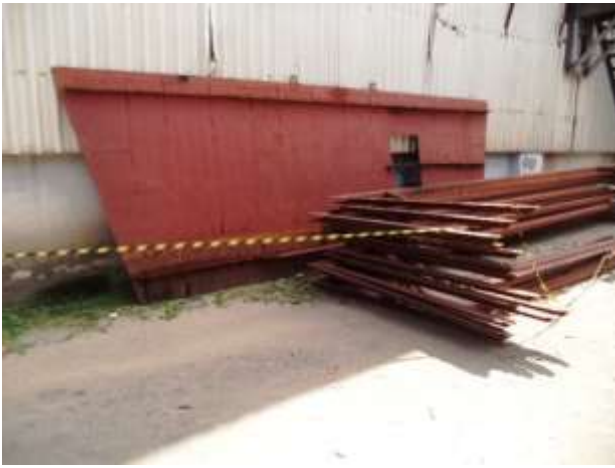
Junto à parede do pavilhão de montagem, se encontram peças destinadas ao castelo do casco 654 (foto nº 19).

Foto nº 19 – Peças destinadas ao castelo do 654

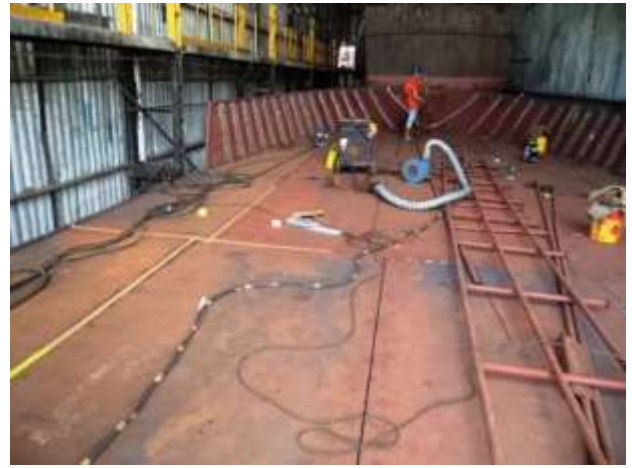
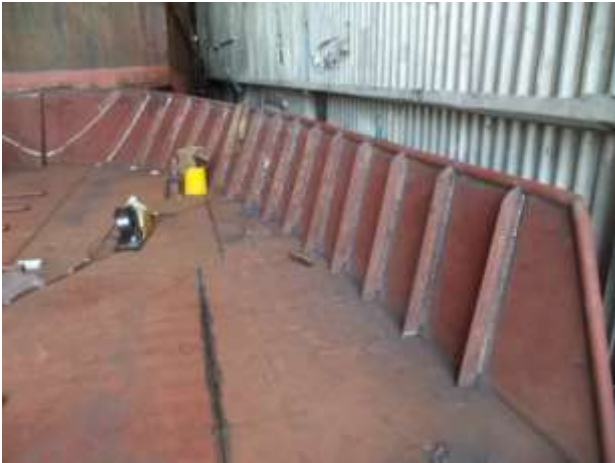
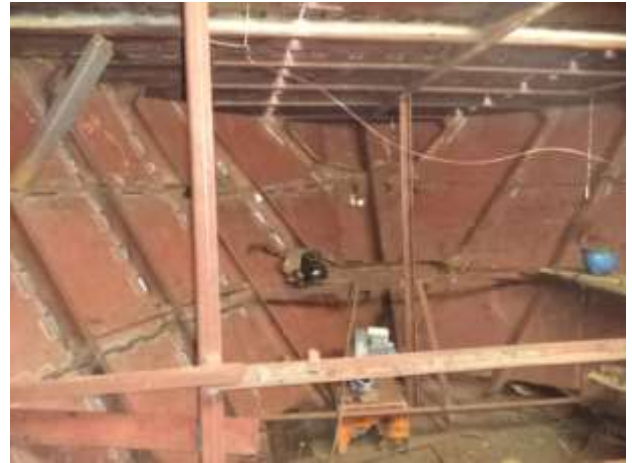
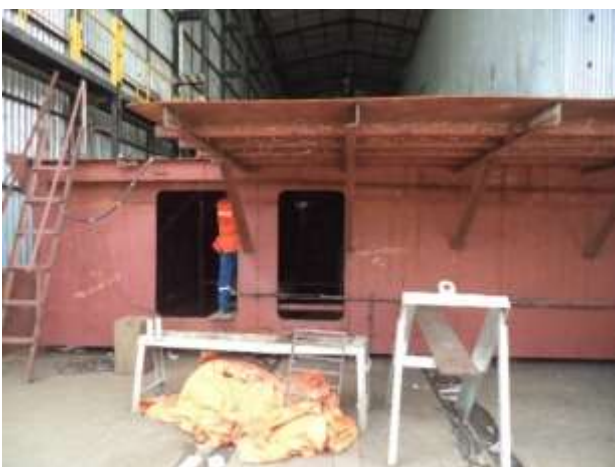
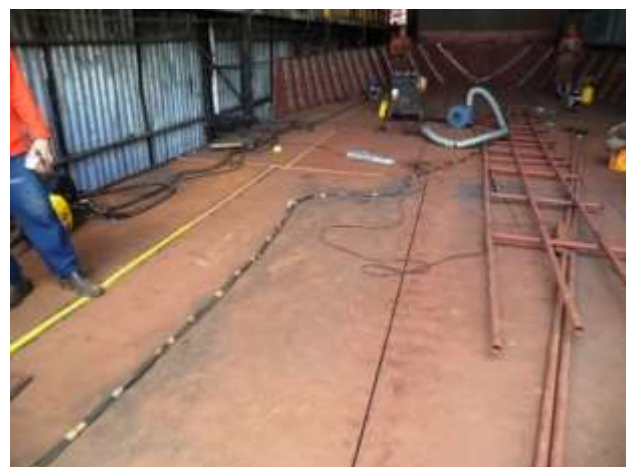
A edificação do castelo do casco 653 esta bastante adiantada, sendo que todos os elementos estruturais da borda falsa já se encontram soldados. Observou-se a preparação para soldagem com back cerâmico no chapeamento do teto do castelo (fotos nº 20 a 24).

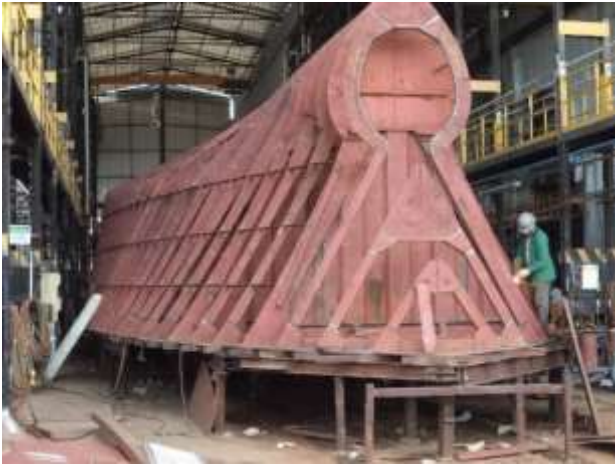
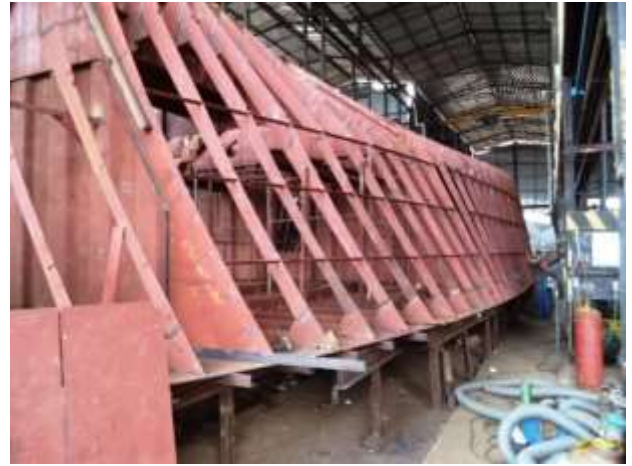
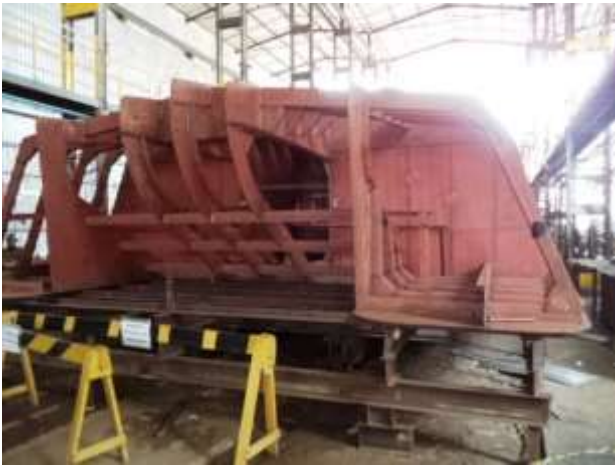
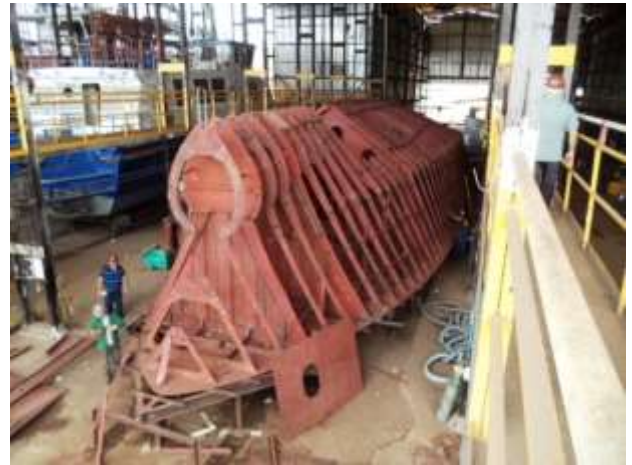
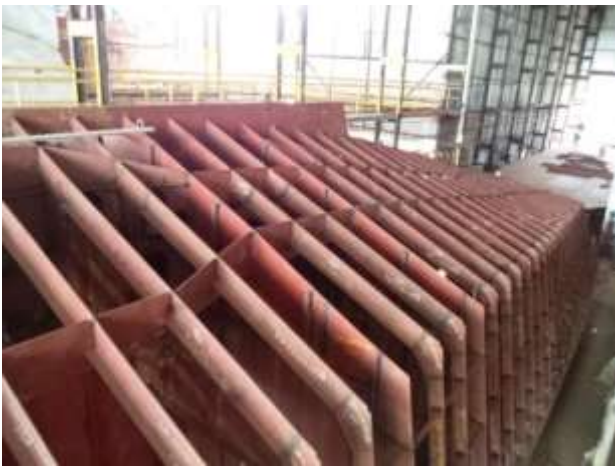
O casco 654 apresenta todas as cavernas já montadas e com grande parte das soldas já executadas. As anteparas das cavernas 8, 20, 23 e 49 estão na posição e praticamente totalmente soldadas. Restava montar somente um pequeno bloco correspondente a um tanque de fundo, sendo que o mesmo já se encontra posicionado junto ao casco (fotos nº 25 a 29).

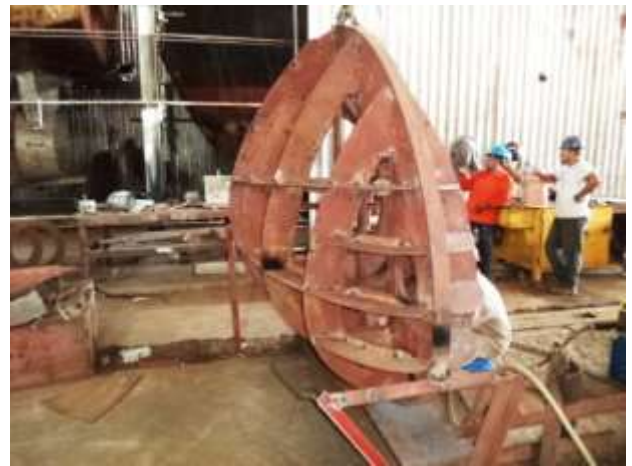
O bulbo do casco 653 se encontrava com praticamente toda estrutura montada e soldada, e o chapeamento para revestimento do mesmo estava em processo de conformação (fotos nº 30 e 31).

Novamente observou-se a necessidade de um melhor acabamento nas aberturas de passagem para solda. Segundo informação do responsável pela montagem, o controle de qualidade do estaleiro irá providenciar as correções necessárias.

Foto nº 30 – Bulbo do casco 653

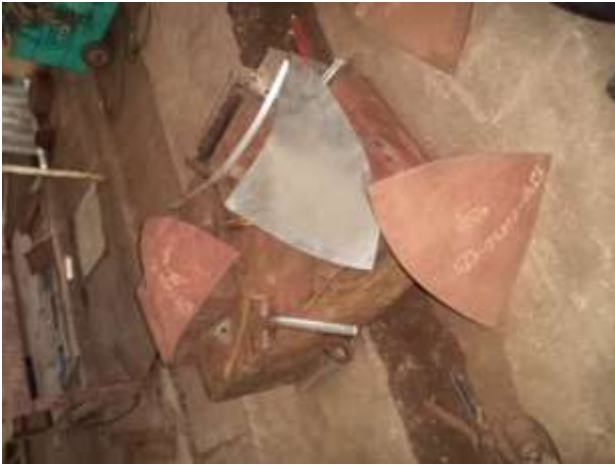
Foto nº 31 – Chapas para revestimento do bulbo

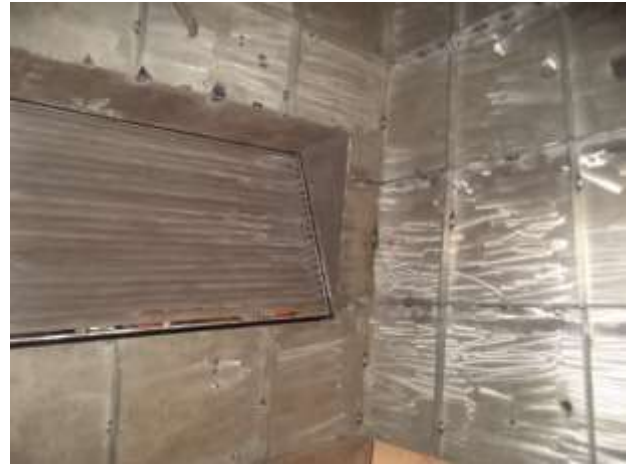
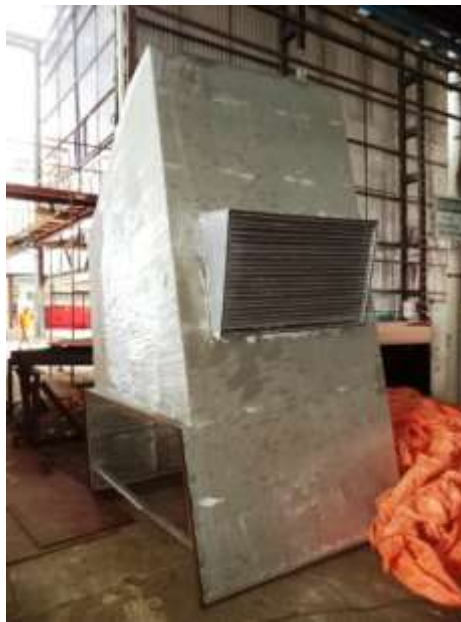
Dentro do pavilhão esta também a chaminé em alumínio que será instalada no casco 653 (fotos nº 32 e 33). Aproveitamos para confirmar com o estaleiro que será instalado um sistema de abafamento na grelha de ventilação para caso de incêndio.
