RELATÓRIO DE VISITA TÉCNICA Nº 03/2015

LOCAL DA VISITA: Dependências do Estaleiro INACE em Fortaleza - CE
DATA DA VISITA: 14 de abril de 2015
MEMBROS DA SUBCOMISSÃO: Prof. Danilo Calazans
Engº Jairo Coelho
Engº Carl F. Grohs

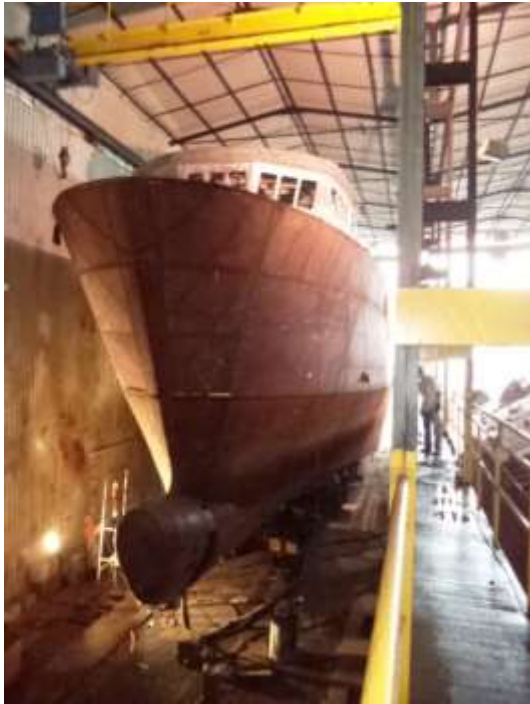
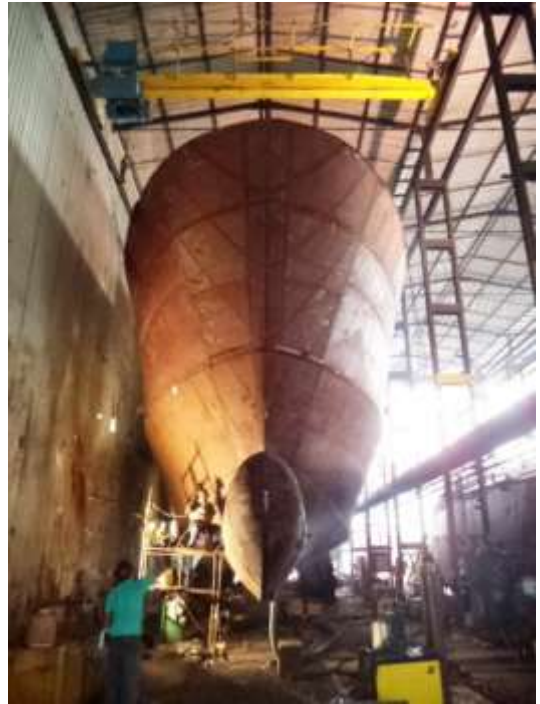
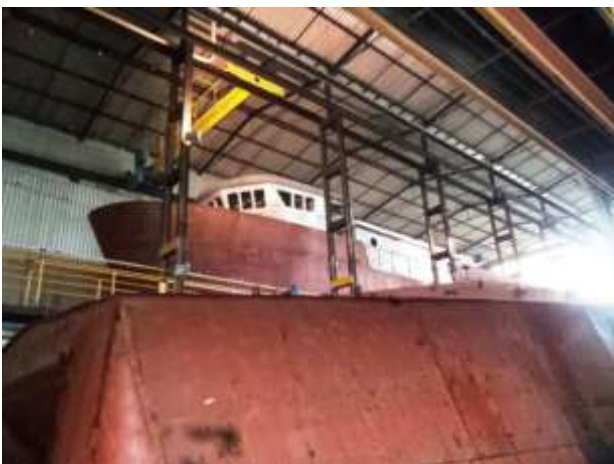
Na parte da tarde foi realizada uma visita às obras em andamento iniciando-se pelo casco 653, com acompanhamento de representante do estaleiro (Júlio). Pudemos constatar que o casco, o castelo e a casaria do convés superior e passadiço já se encontravam edificadas (fotos nº 1 a 3).

Foto nº 1 – Vista frontal da embarcação

Foto nº 2 – Vista frontal da embarcação

Foto nº 3 – Vista lateral da embarcação

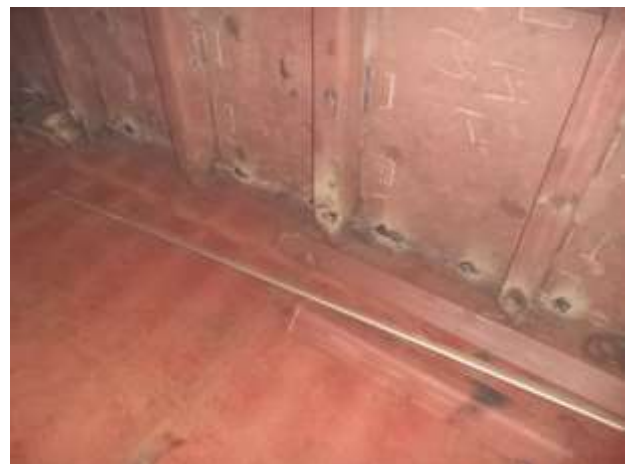
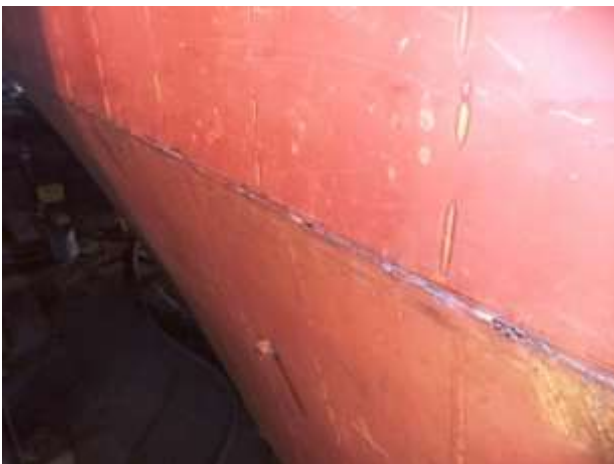
O bloco formado pelo castelo estava soldado por pontos sobre o casco e o processo de soldagem propriamente dito já havia sido iniciado (fotos nº 4 e 5).

Foto nº 4 – Soldagem do castelo no casco

Foto nº 5 – Solda externa do castelo sobre o casco

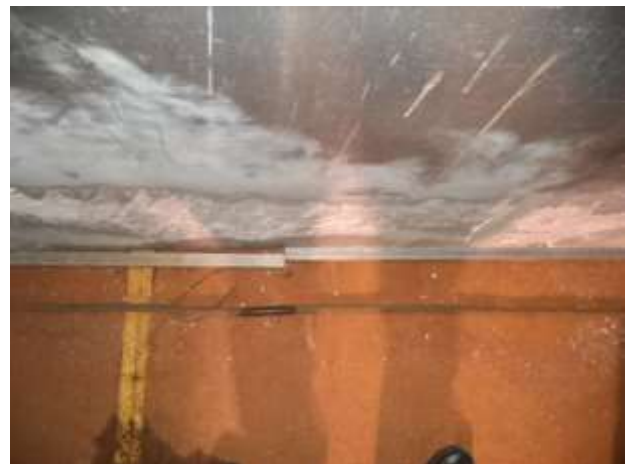
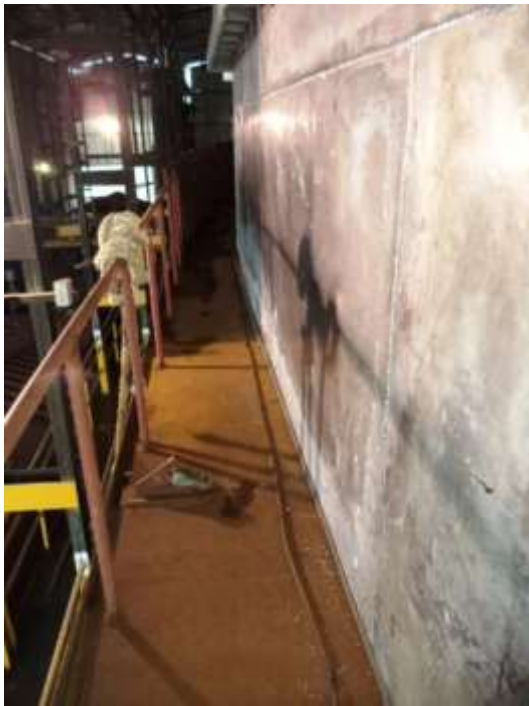
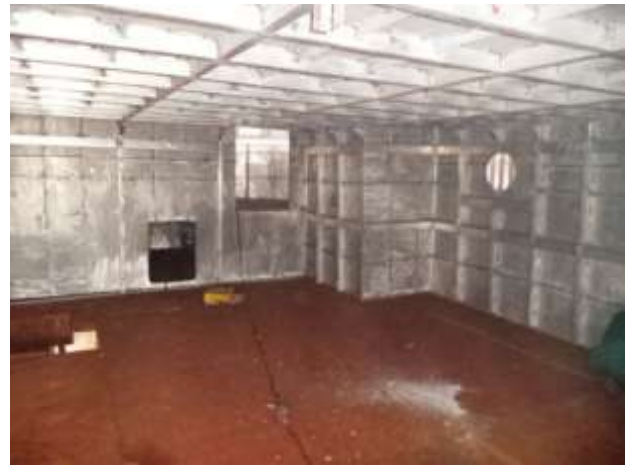
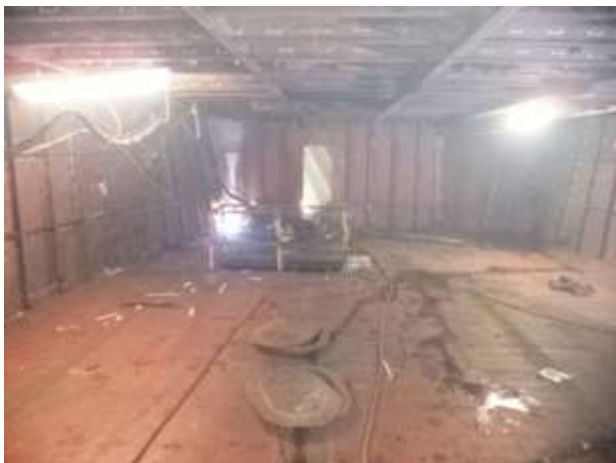
A soldagem da casaria do passadiço sobre o convés do castelo se encontrava em início de execução e estava sendo realizada com o auxílio de barra CLAD, que possui um lado em alumínio e o outro em aço carbono. Desta forma, a casaria superior

estava sendo soldada na parte em alumínio da barra, enquanto que a parte inferior desta estava sendo soldada ao convés do castelo (fotos nº 6 a 9).

Foto nº 6 – Soldagem com auxílio de barra CLAD

Foto nº 7 – Soldagem com auxílio de barra CLAD

Foto nº 8 – Vista interna da casaria

Foto nº 9 – Vista interna do castelo

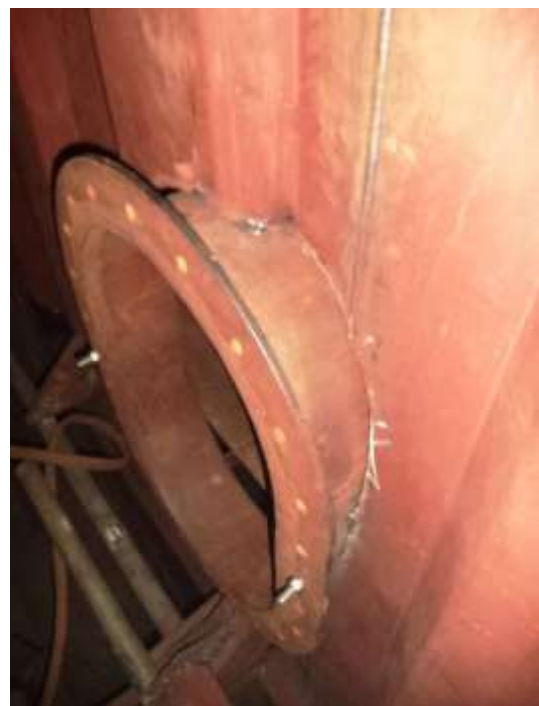
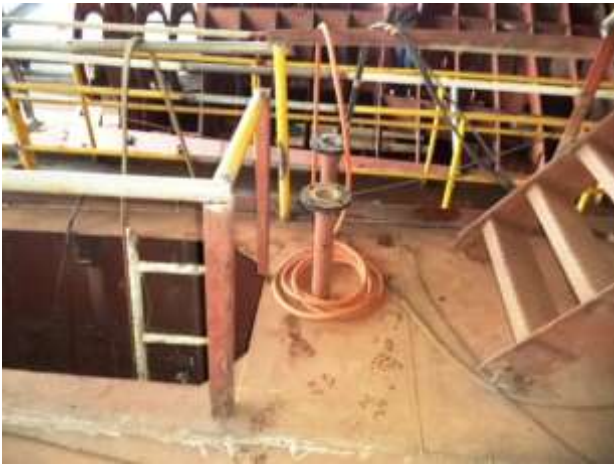
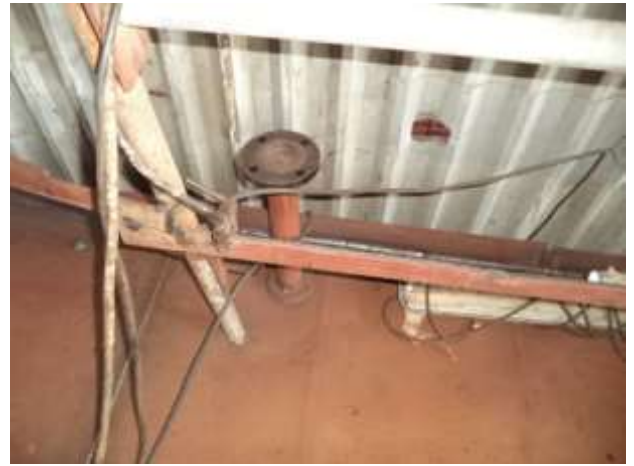
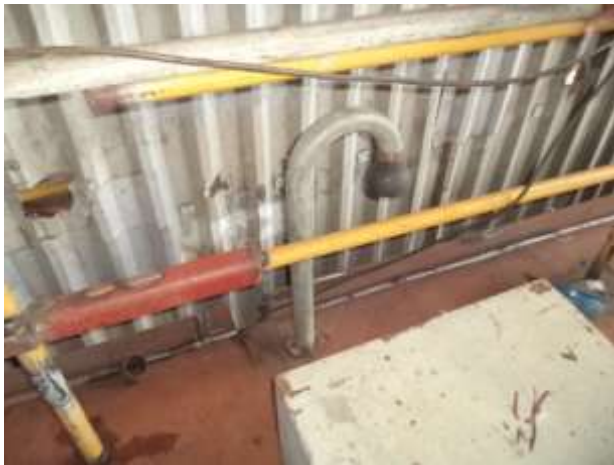
Outros detalhes que puderam ser observados foram a instalação de suspiros, tubos de sondagem e outras penetrações no convés principal e o início da montagem de balaustradas (fotos nº 10 a 13).

Foto nº 10– Porta de visita de tanque

Foto nº 11 – Detalhes de penetrações no convés

Foto nº 12 – Penetrações no convés

Foto nº 13 – Suspiro de tanque

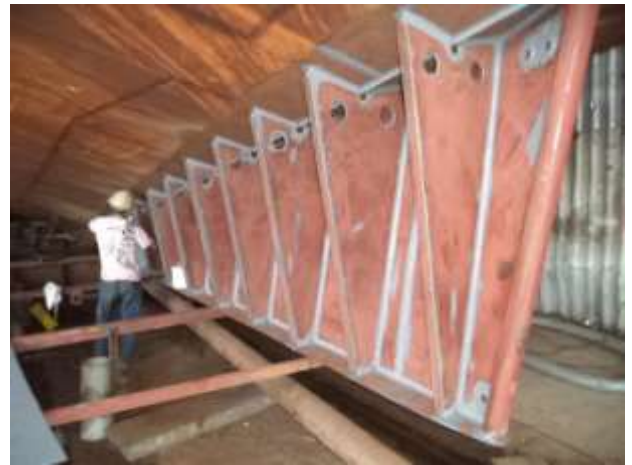
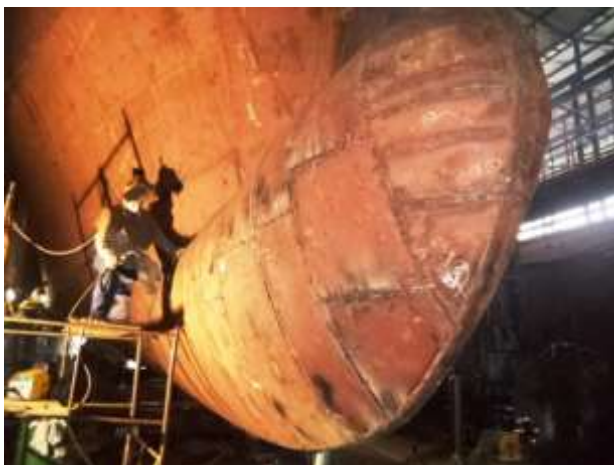
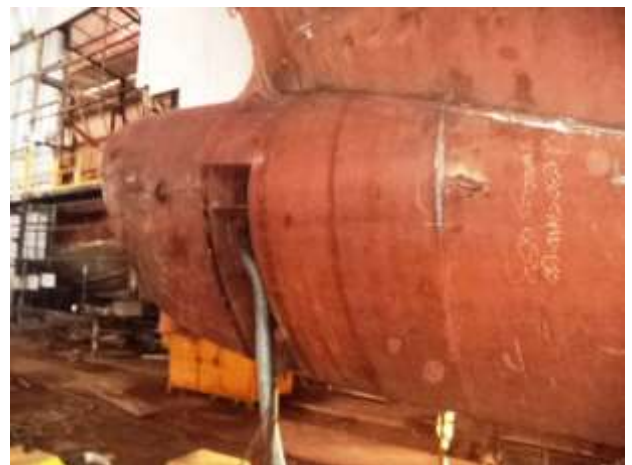
Também estavam em fase de conclusão o SKEG e o fechamento do bulbo de proa, sendo que as soldas internas nestes espaços estavam sendo tratadas antes que as chapas finais de revestimento fossem soldadas (fotos nº 14 a 16).

Foto nº 14 – SKEG sendo concluído

Foto nº 15 – Bulbo de proa

Foto nº 16 – Fechamento do bulbo

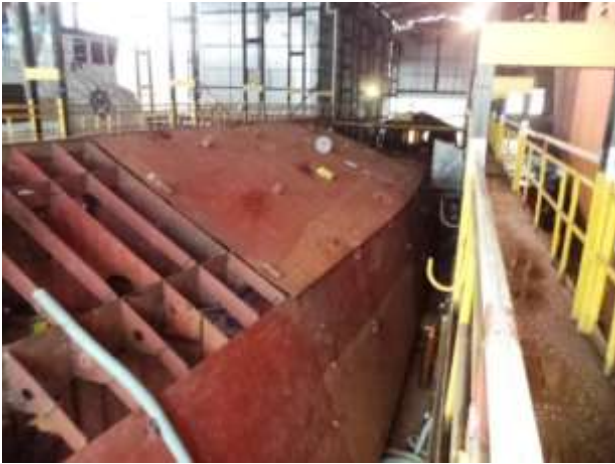
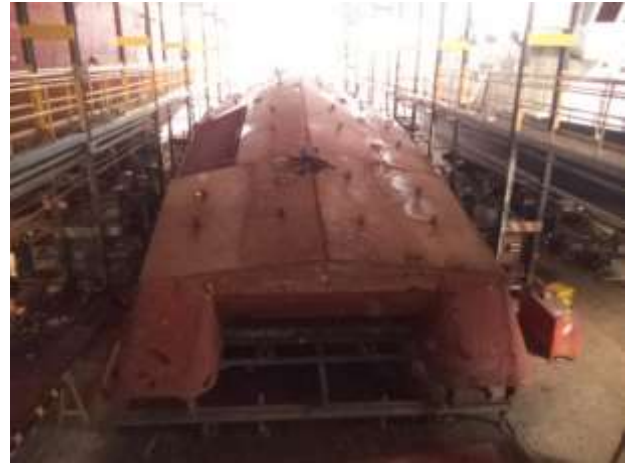
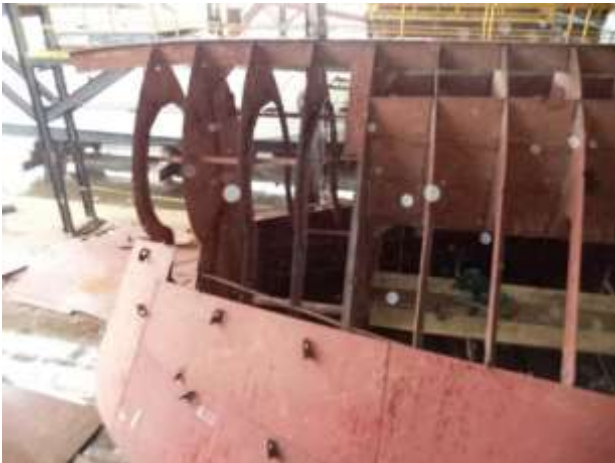
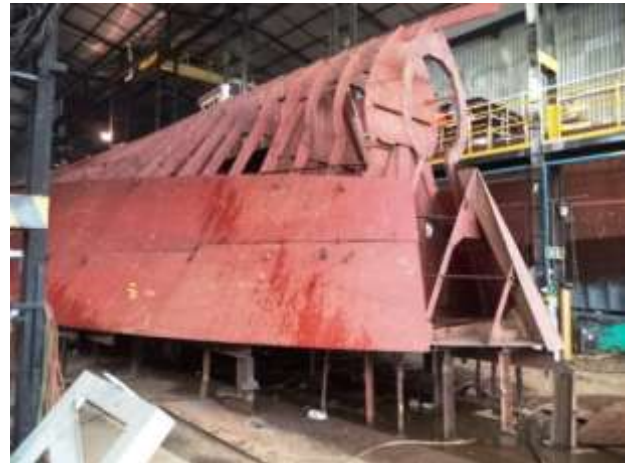
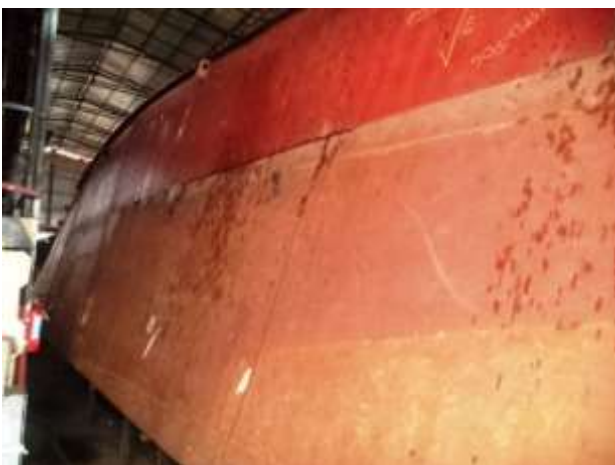
Na sequência, vistoriamos o casco 654 e pudemos constatar que o mesmo se encontra em fase final do processo de colocação do chapeamento do casco, restando 12 chapas a serem instaladas. As soldas, por ora, estão somente ponteadas (fotos nº 17 a 21).

Foto nº 17 – Casco 654

Foto nº 18 – Casco 654

Foto nº 19 – Casco 654

Foto nº 20 – Casco 654

Foto nº 21 – Costado do casco 654

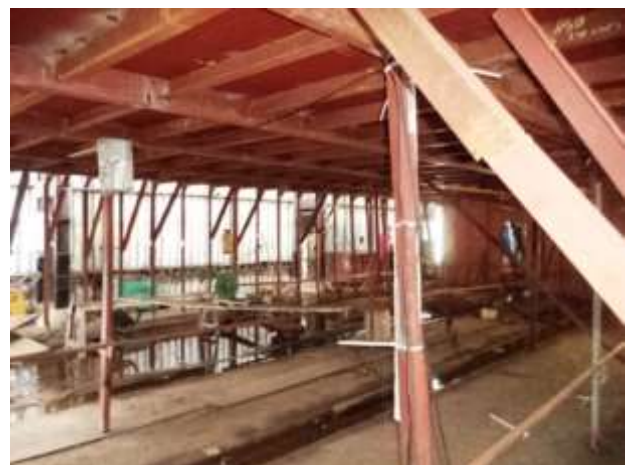
Foto nº 22 – Castelo do casco 654

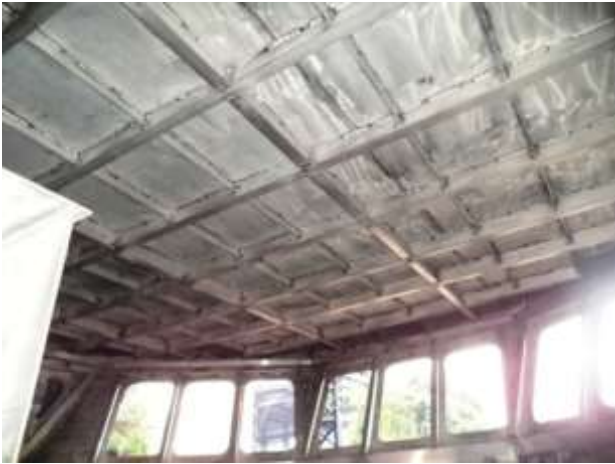
Foto nº 23 – Casaria do casco 654

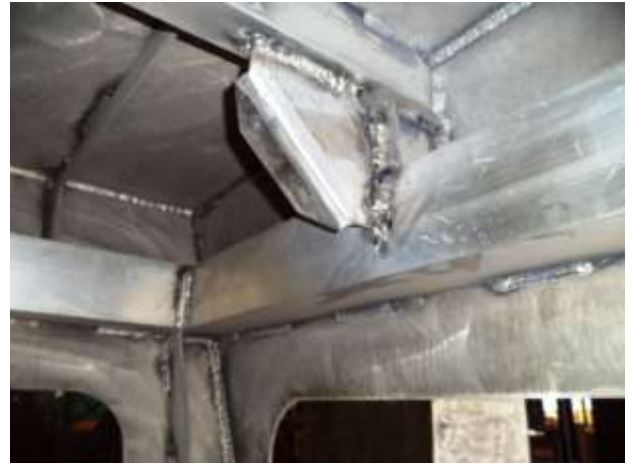
O castelo do casco 654 já está com praticamente toda a estrutura soldada e iniciou-se a colocação do chapeamento lateral e anteparas (foto nº 22) e a casaria do convés superior está com praticamente todas as soldas concluídas (foto nº 23). Notamos a existência de algumas falhas em soldas, mas fomos informados que estas já foram registradas pelo controle de qualidade do estaleiro, e serão oportunamente corrigidas (foto nº 24).

Foto nº 24 – Defeito de soldagem

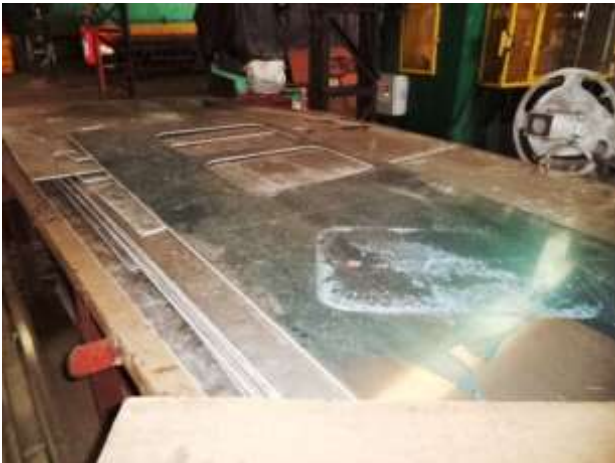
A casaria do casco 654 está sobre roletes e pronta para ser transportada para frente do galpão a fim de possibilitar o início da montagem da casaria do casco 655, que já possui diversas peças cortadas (foto nº 25).

Foto nº 25 – Peças da casaria do casco 655

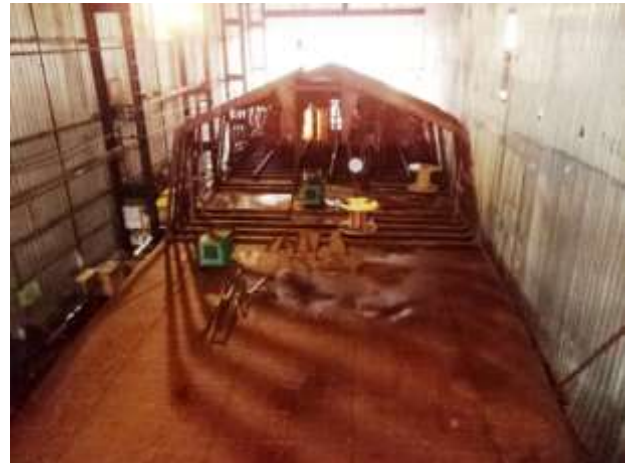
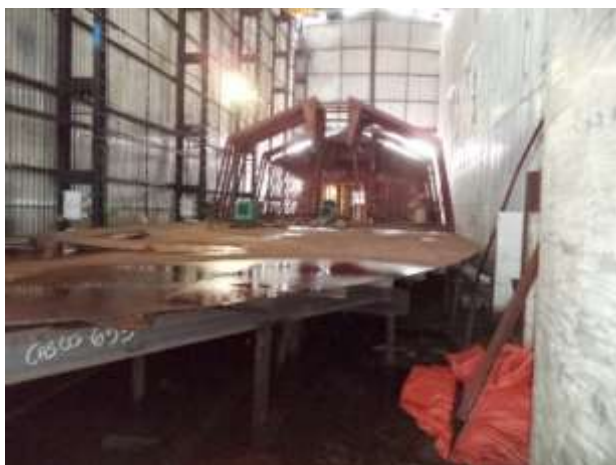
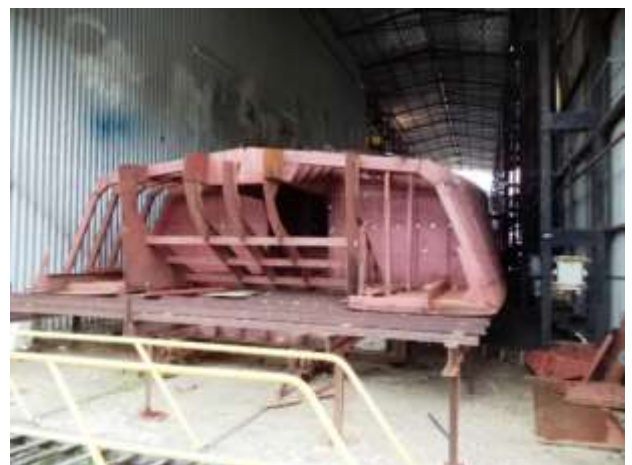
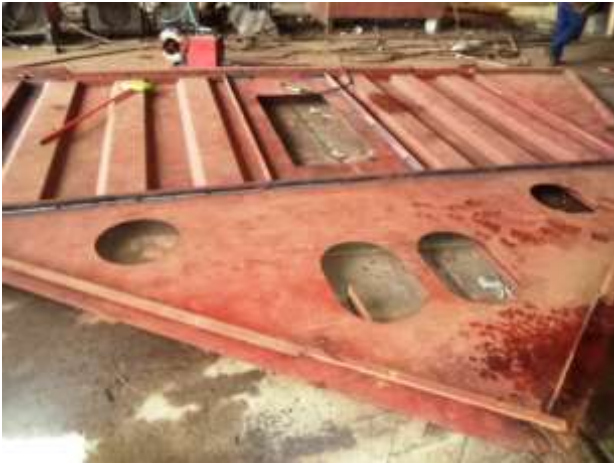
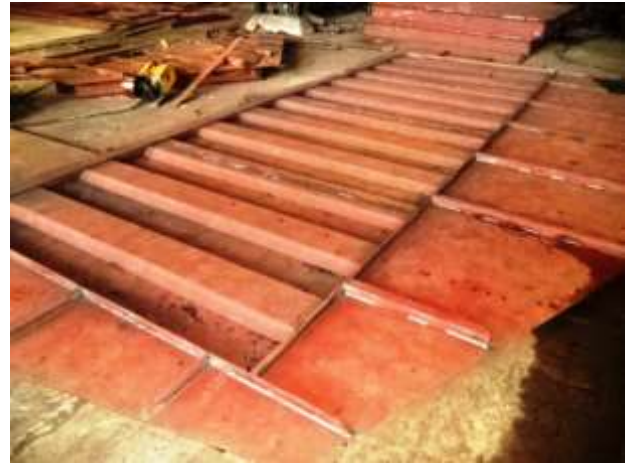
O casco 655 se encontra em fase adiantada de montagem e avaliamos que aproximadamente 40 % das cavernas já estão montadas e ponteadas no jig e que grande número de cavernas e anteparas estão prontas no pavilhão de corte e soldagem, aguardando transporte para o pavilhão de montagem (fotos nº 26 a 39).

Foto nº 26 – Casco 655

Foto nº 27 – Casco 655

Foto nº 28 – Casco 655

Foto nº 29 – Antepara do casco 655

Foto nº 30 – Antepara do casco 655

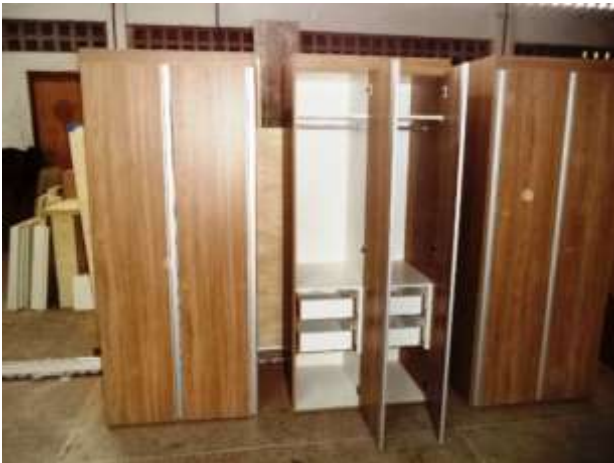
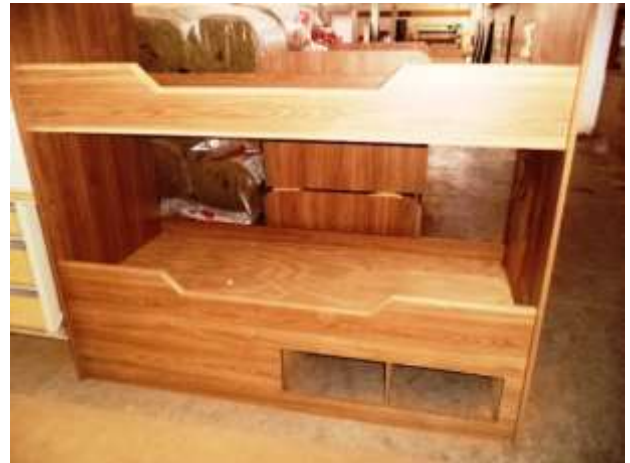
Foram apresentadas amostras de como serão os armários e beliches que serão dotados a bordo dos laboratórios de ensino flutuantes. A única ressalva que foi feita se refere ao acabamento a ser dado nas extremidades dos perfis metálicos, a fim de evitar que os mesmos possam causar arranhões nos passageiros e tripulantes (fotos nº 31 e 32).

Foto nº 31 – Armário individual com gavetas

Foto nº 32 – Beliche duplo com gavetas
