RELATÓRIO DE VISITA TÉCNICA Nº 04/2015

LOCAL DA VISITA: Dependências do Estaleiro INACE em Fortaleza - CE
DATA DA VISITA: 15 de maio de 2015
MEMBROS DA SUBCOMISSÃO: Prof. Luiz Carlos Krug
Engº Carl F. Grohs

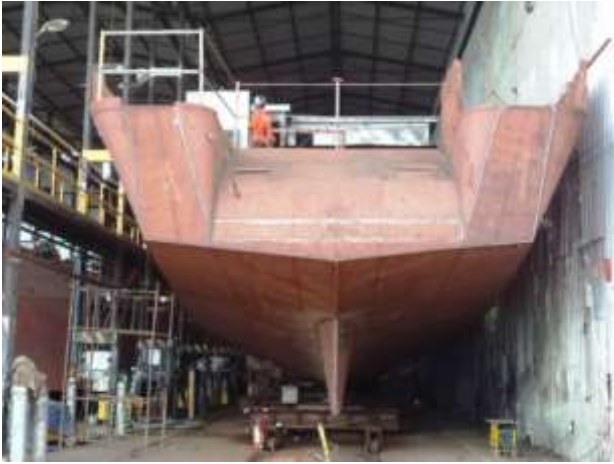
Foto nº 1 – Vista da popa casco 653

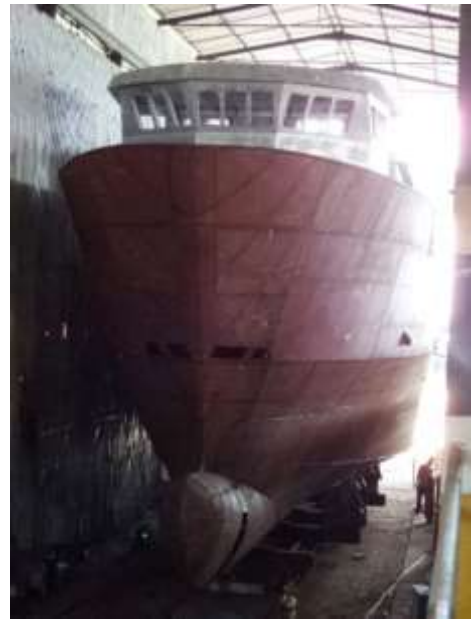
Foto nº 2 – Vista frontal casco 653

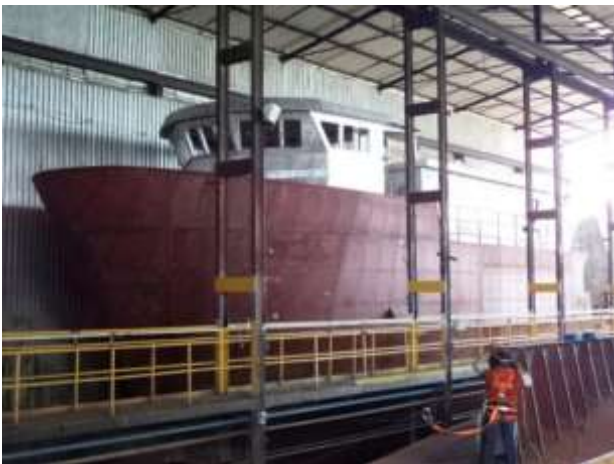
Foto nº 3 – Embarcação 653

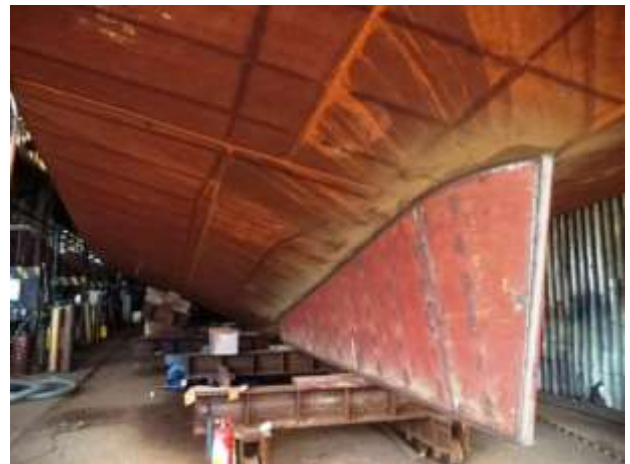
Foto nº 4 – Skeg concluído

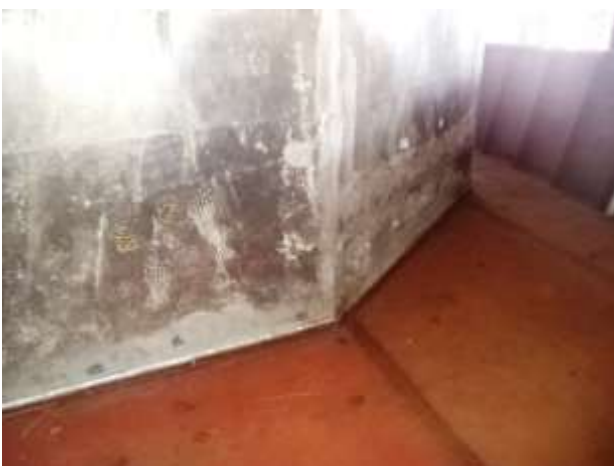
Foto nº 5 – Soldagem da casaria concluída

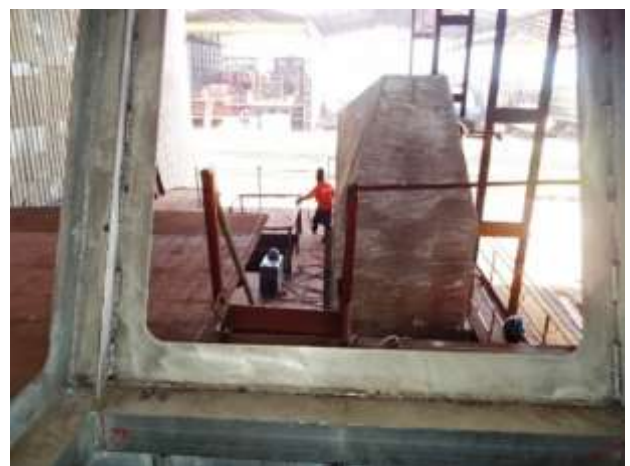
Foto nº 6 – Vista do comando de ré

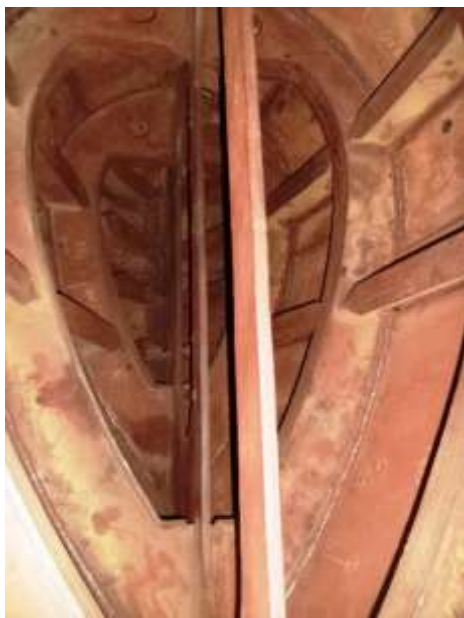
A soldagem da casaria sobre o convés do castelo já foi inteiramente concluída e o skeg também já havia sido totalmente fechado. As soldas internas e externas do castelo de proa já foram praticamente concluídas, faltando somente a soldagem da antepara no convés principal e o acabamento da solda externa junto ao casco, em razão da dificuldade de montar andaimes em face do pouco espaço disponível (fotos nº 1 a 6). O bulbo permanece com uma abertura devido ao processo de soldagem dentro do tanque de colisão de vante, sendo que já foi instalada a tubulação do suspiro deste compartimento (foto nº 7).

Foto nº 7 – Interior do bulbo do casco 653

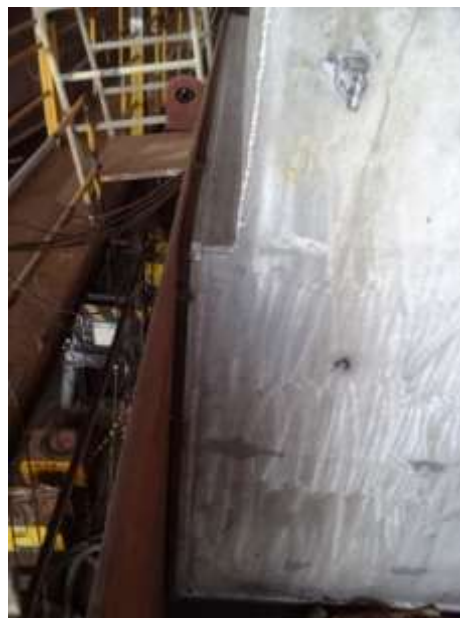
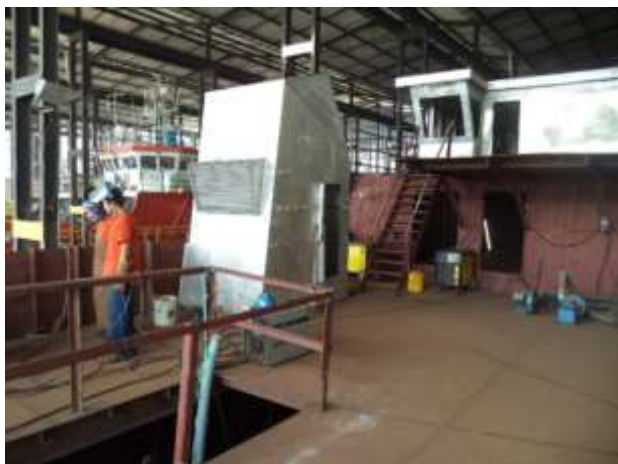
A chaminé também já havia sido soldada sobre o convés principal e junto à borda falsa, com a utilização de barra clad (fotos nº 8 e 9).

Foto nº 8 – Soldagem da chaminé na borda

Foto nº 9 – Vista do convés

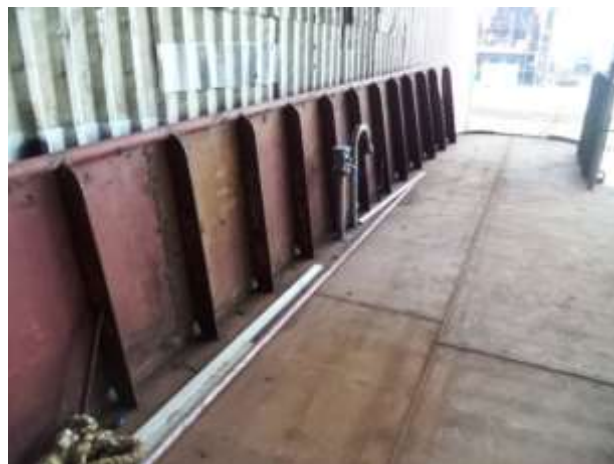
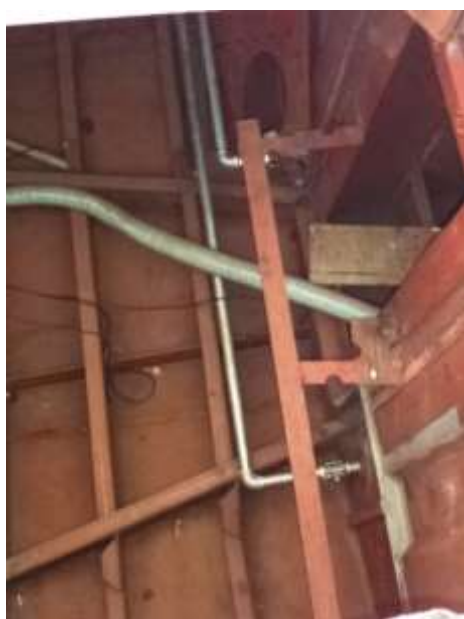
Diversas tubulações de enchimento e suspiro de tanques já foram montadas na praça de maquinas e no convés (fotos nº 10 e 11).

Foto nº 10– Suspiro e tubo de enchimento

Foto nº 11 – Tubulações na Praça de Maquinas

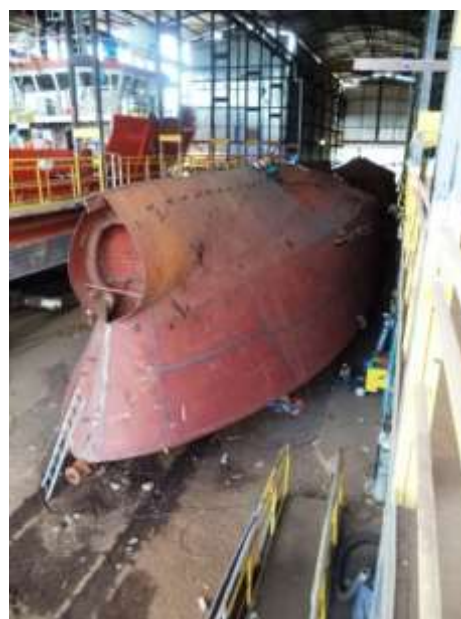
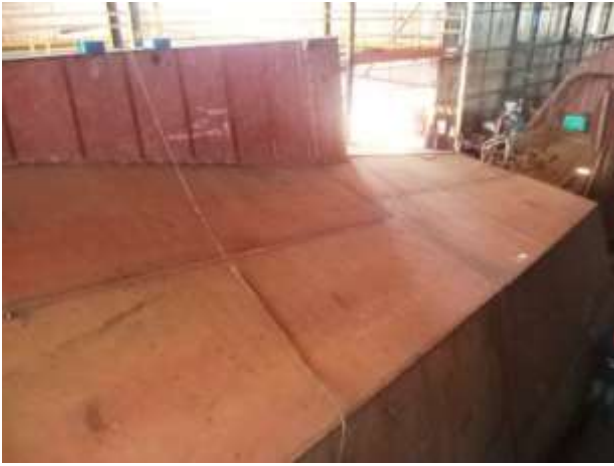
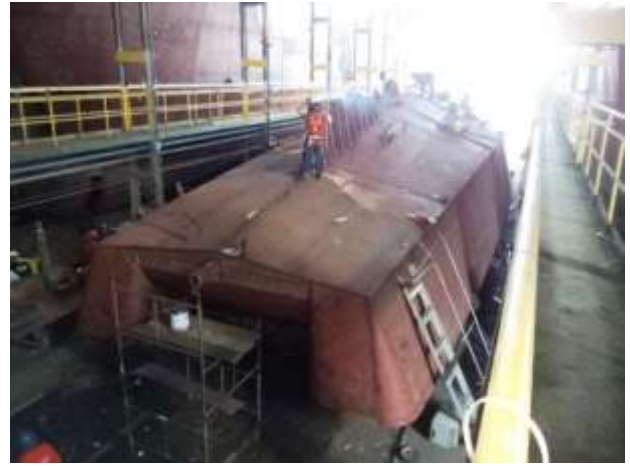
As soldas do casco estão em fase final, estando em execução a soldagem da quilha externamente. Já foram montados os olhais que possibilitarão a virada do casco, prevista para ocorrer na semana seguinte a esta visita. Diferentemente do casco 653, este casco já será virado com o skeg montado (fotos nº 12 a 14).

Foto nº 12 – Casco 654

Foto nº 13 – Casco 654

Foto nº 14 – Casco 654

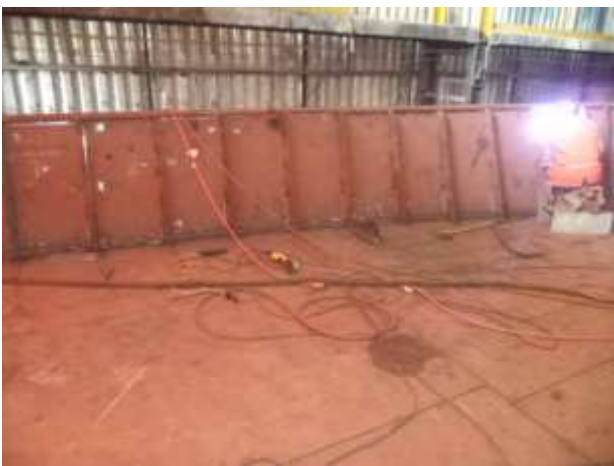
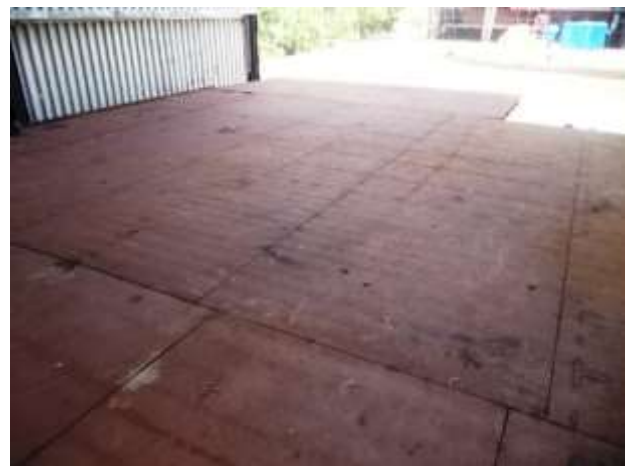
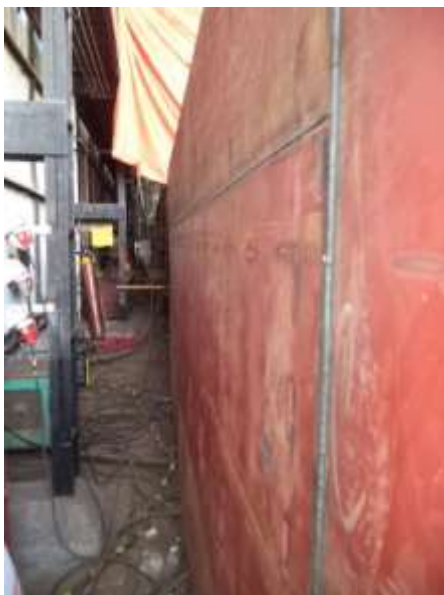
O castelo do casco 654 esta bastante adiantada, com aproximadamente 75 % das soldas executadas, faltando soldas no convés e na borda falsa. Todas as soldas de costado já forma concluídas tanto interna quanto externamente (fotos nº 15 a 17).

Foto nº 15 – Castelo do casco 654

Foto nº 16 – Convés do castelo 654

Foto nº 17 – Soldas no castelo casco 654

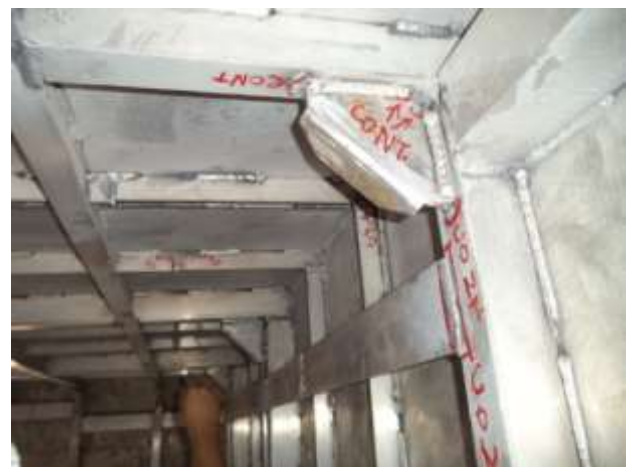
As soldas da casaria de alumínio foram submetidas ao controle de qualidade do estaleiro e diversos reparos foram marcados para serem executados (foto nº 18).

Foto nº 18 – Reparos nas soldas

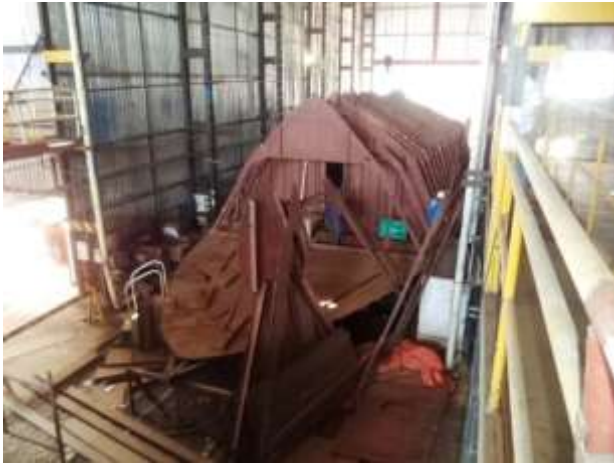
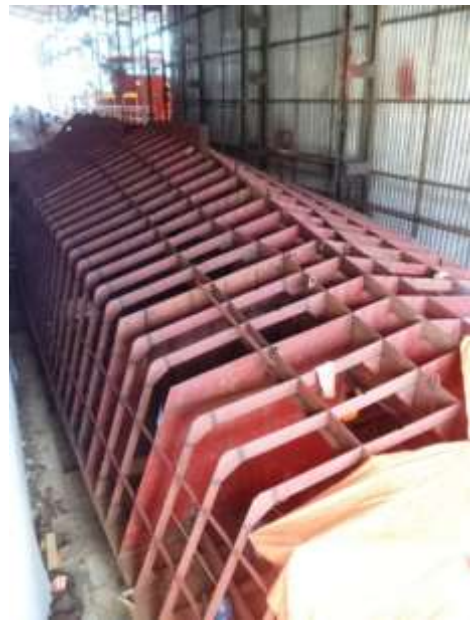
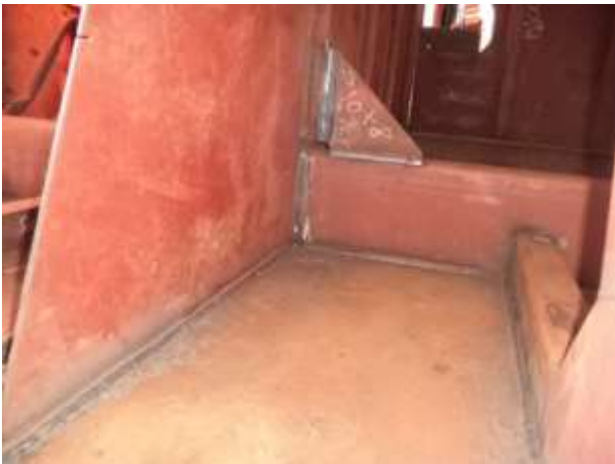
A maior parte das cavernas e anteparas já estava montada sobre o JIG do casco 655, sendo que parte das soldas estava ponteada e parte completa. Faltavam 13 cavernas a serem montadas sobre o JIG, sendo que as mesmas se encontravam posicionadas junto ao mesmo (fotos nº 19 a 21).

Foto nº 19 – Casco 655

Foto nº 20 – Casco 655

Foto nº 21 – Soldas do casco 655

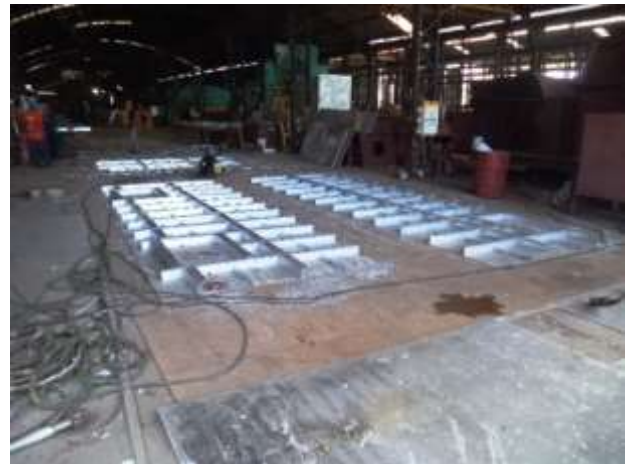
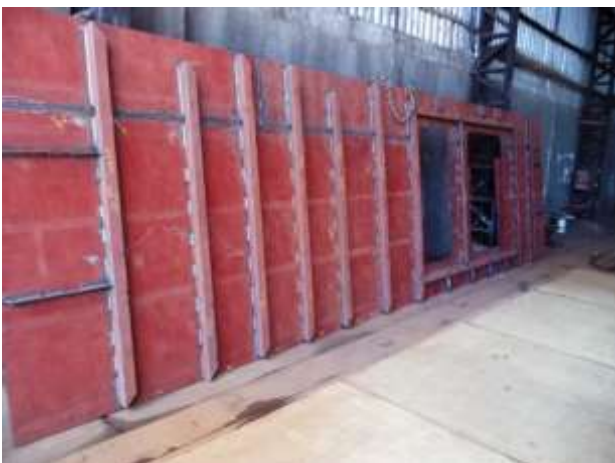
Já foi iniciada a construção do castelo e da casaria do passadiço deste casco e diversos painéis estão prontos na área de edificação (fotos nº 22 e 23).

Foto nº 22 – inicio da casaria do casco 655

Foto nº 23 – Painel do castelo do casco 655

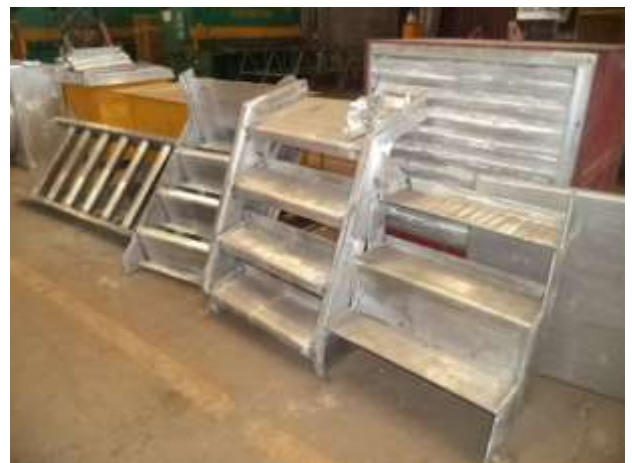
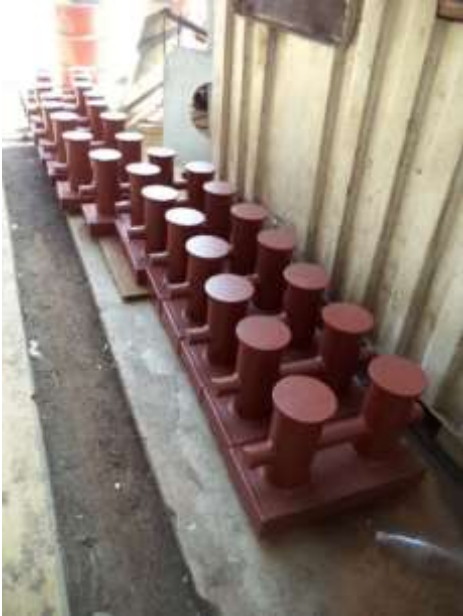
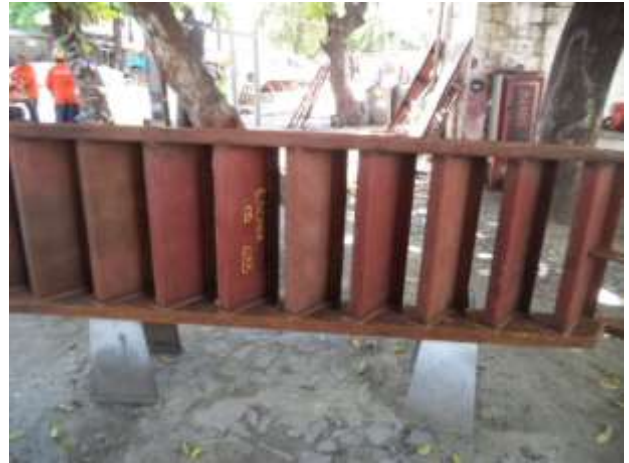
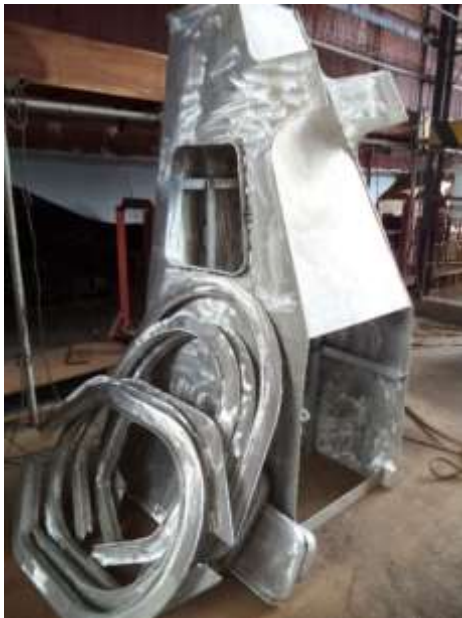
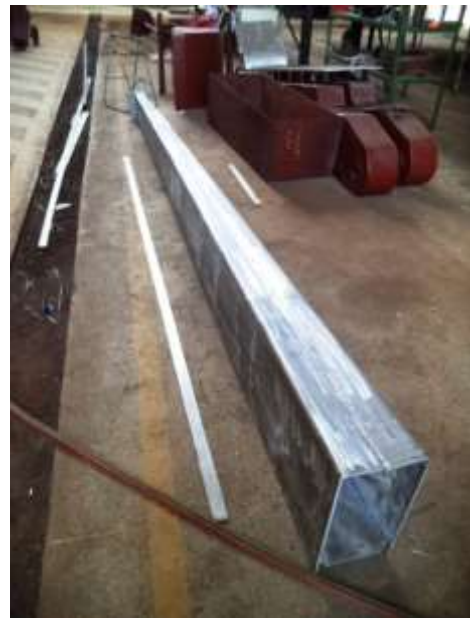
Verificamos também que diversos acessórios de casco das quatro embarcações estão sendo produzidos (fotos nº 24 a 28) e que os motores propulsores para as quatro embarcações já foram recebidos e estão no depósito do estaleiro (fotos nº 29 e 30).

Foto nº 24 – Escadas dos passadiços

Foto nº 25 – Cabeços de amarração

Foto nº 26 – Escada externa para o casco 653

Foto nº 27 – Mastro do casco 653

Foto nº 28 – Mastro do casco 653

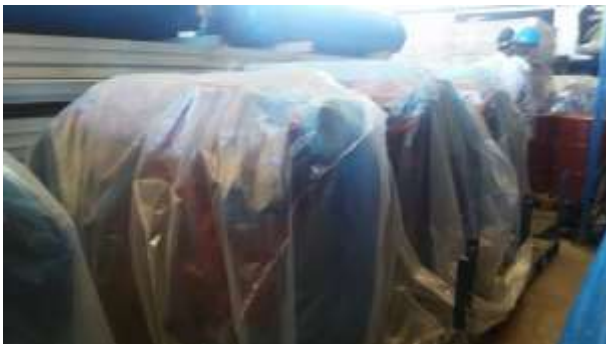
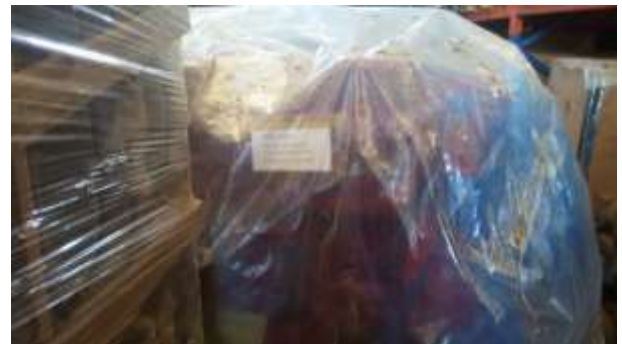
Foto nº 29 – Motores propulsores (oito)

Foto nº 30 – Motores propulsores (oito)
