RELATÓRIO DE VISITA TÉCNICA Nº 05/2015

LOCAL DA VISITA: Dependências do Estaleiro INACE em Fortaleza - CE
DATA DA VISITA: 11 de junho de 2015
MEMBROS DA SUBCOMISSÃO: Prof. Danilo Calazans
Eng. Antonio Duvoisin
Engº Ivo Fernandes
Engº Jairo Coelho
Engº Carl F. Grohs

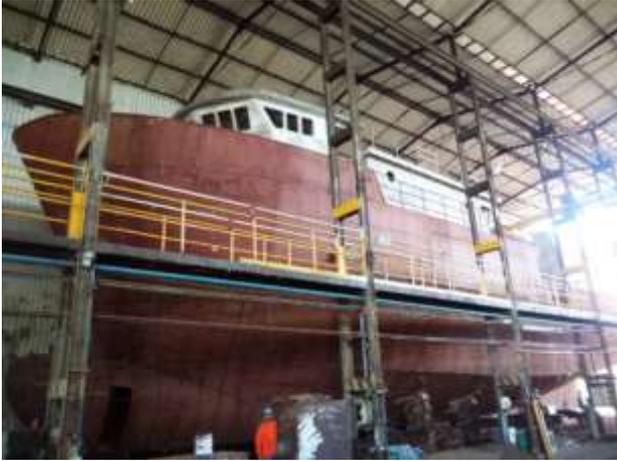
O acabamento da solda externa do castelo ao casco ainda não foi totalmente executado, em face da dificuldade de montagem de andaimes dado o pouco espaço no pavilhão (foto nº 1).

Foto nº 1 – Vista geral da embarcação 653

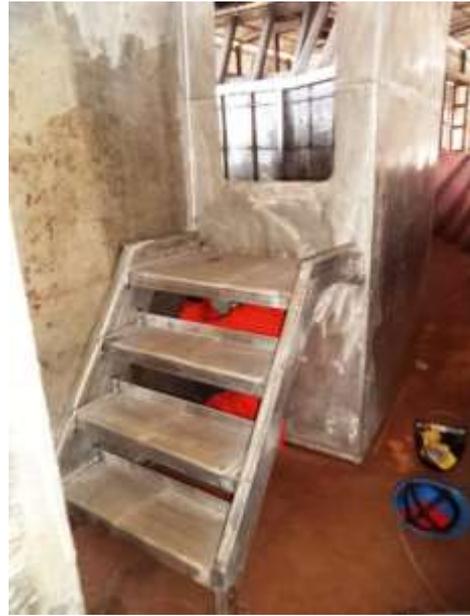
Segue a montagem de acessórios, tais como escadas externas e internas, balaustradas diversas e caminhos mecânicos para colocação de cabeamento elétrico. Já foram instalados tubos de sondagem de tanques e já se encontram sobre o convés as bombas de incêndio e serviços gerais que serão instaladas a bordo. As bases estruturais nas quais serão montados os grupos geradores também estão o bordo para instalação na praça de maquinas (fotos nº 2 a 8).

Foto nº 2 – Instalação de escadas externas

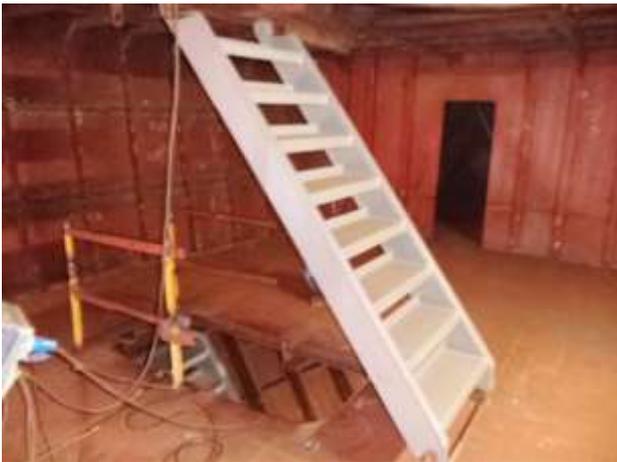
Foto nº 3 – Escada interna embarcação 653

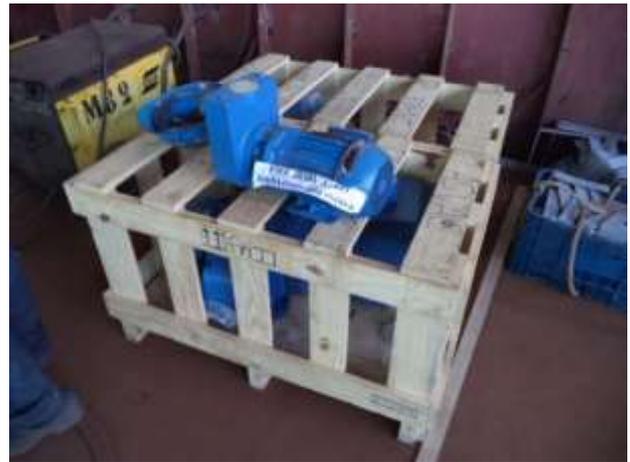
Foto nº 4 – Bombas a serem instaladas

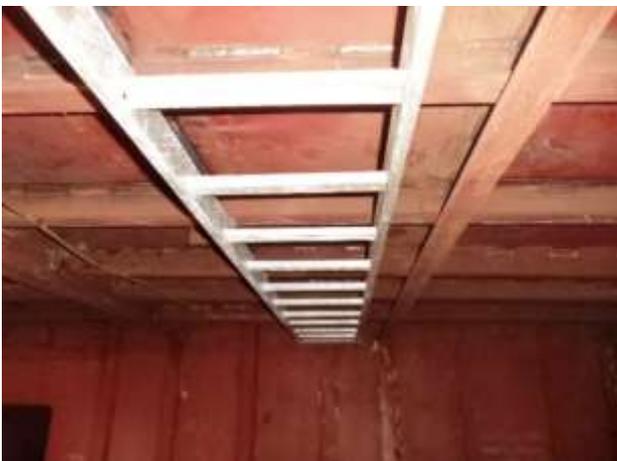
Foto nº 5 – Caminho mecânico para cabos

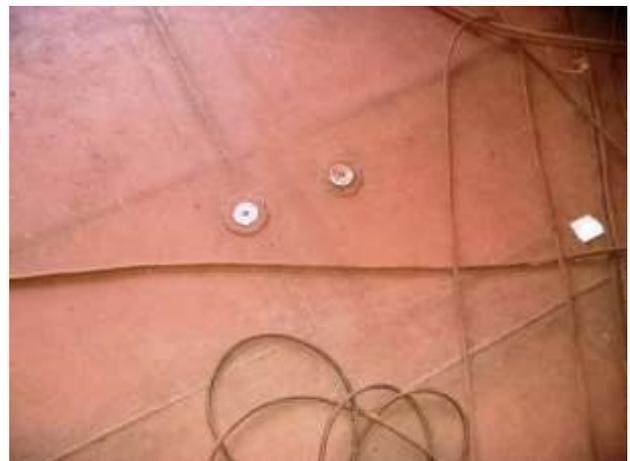
Foto nº 6 – Tubos de sondagem de tanques

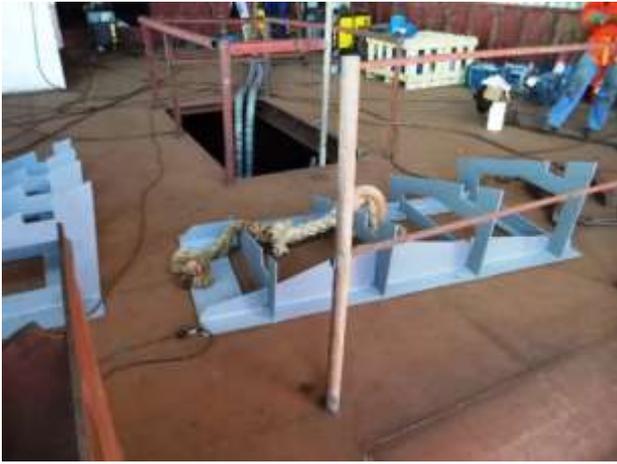
Foto nº 7 – Bases dos geradores

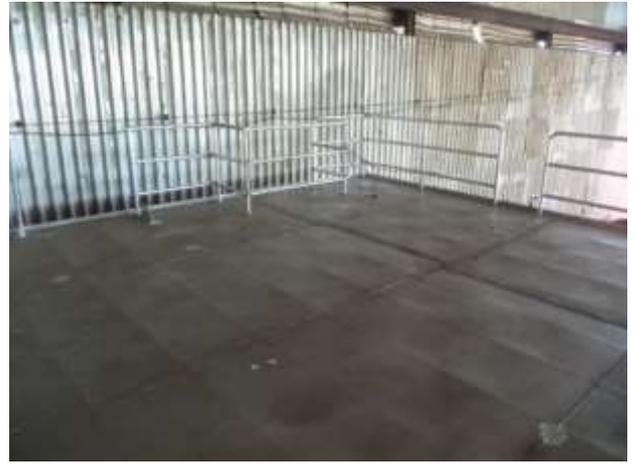
Foto nº 8 – Balaustradas em inox no tijupá

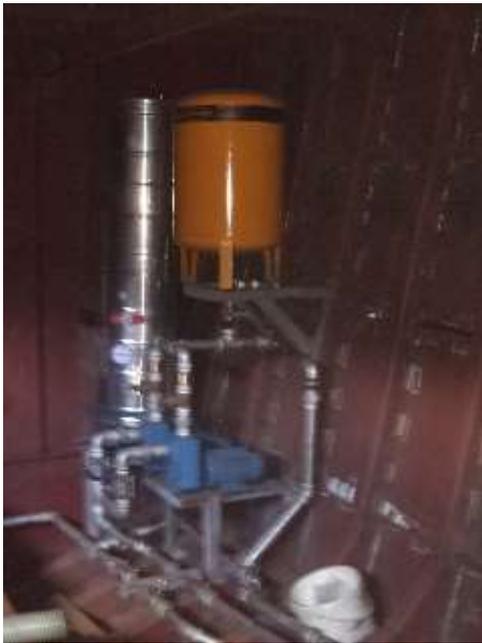
Na praça de máquinas constatamos que já foram instaladas as tubulações para transferência de água doce, as respectivas bombas, o tanque pressurizador e o aquecedor (foto nº 9). Os tubos telescópicos para passagem dos eixos propulsores se encontram no piso do pavilhão junto ao casco e estão programados para serem instalados em seguida (foto nº 10).

Foto nº 9 – Equipamentos na Praça de Maquinas

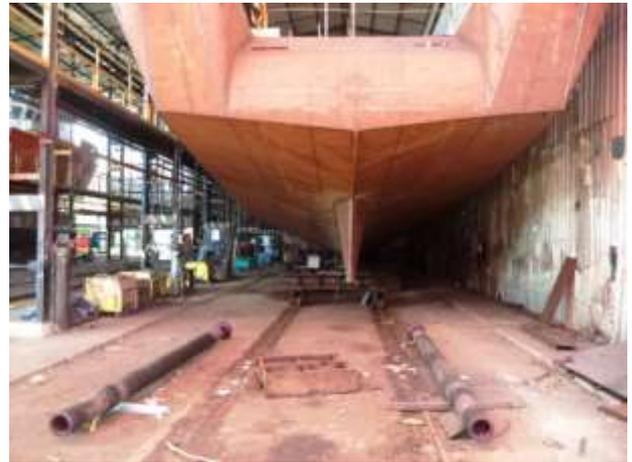
Foto nº 10– Tubos telescópicos

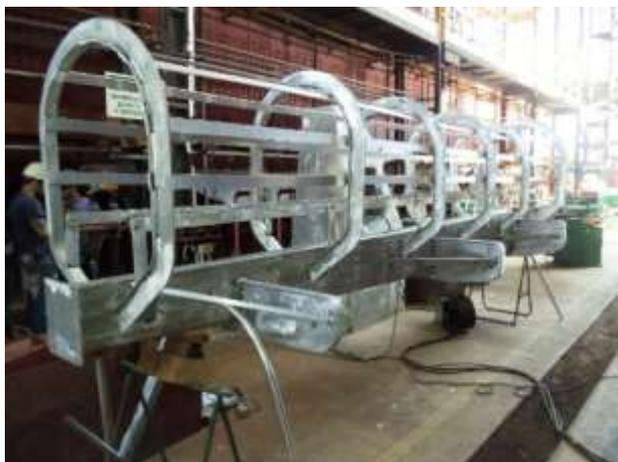
O mastro está praticamente pronto (foto nº 11) e as estruturas laterais do A-Frame de popa também foram concluídas (foto nº 12).

Foto nº 11 – Mastro do 653

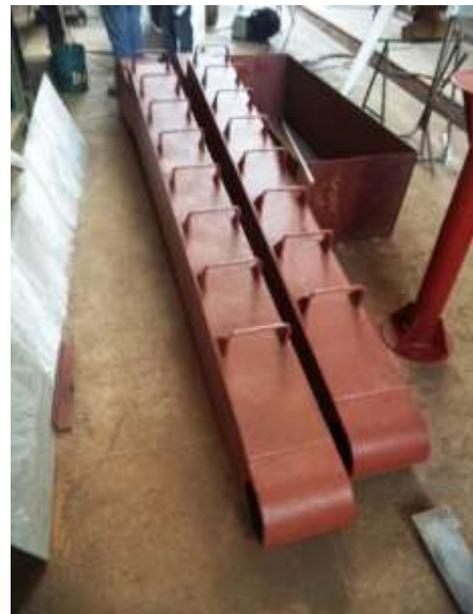
Foto nº 12 – Estrutura do A-Frame do 653

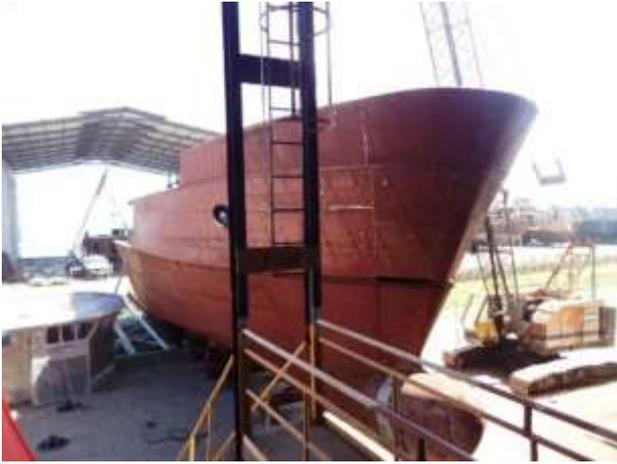
O casco 654 havia sido retirado do pavilhão e já estava com o castelo de proa montado (foto nº 13). No decorrer de nossa inspeção, a casaria superior foi içada e colocada sobre o castelo e posteriormente o casco foi novamente levado ao interior do pavilhão de montagem (fotos nº 14 e 17).

Foto nº 13 – Casco 654 com o castelo

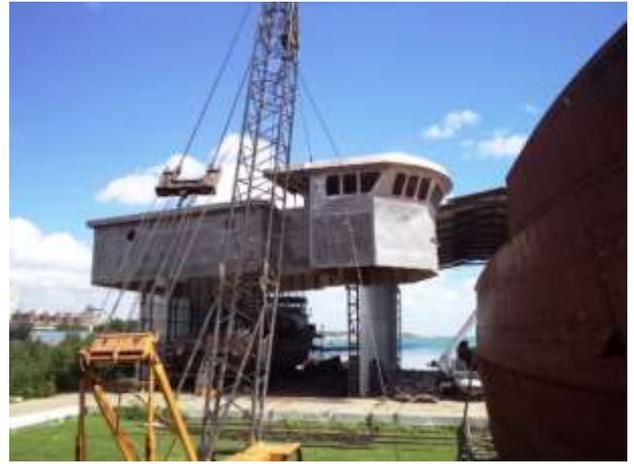
Foto nº 14 – Casaria sendo içada

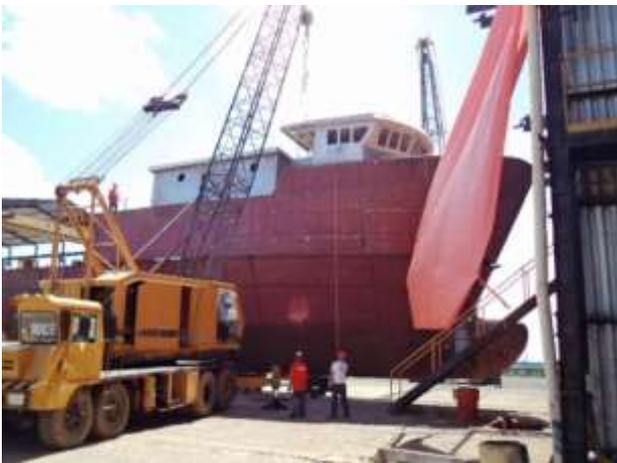
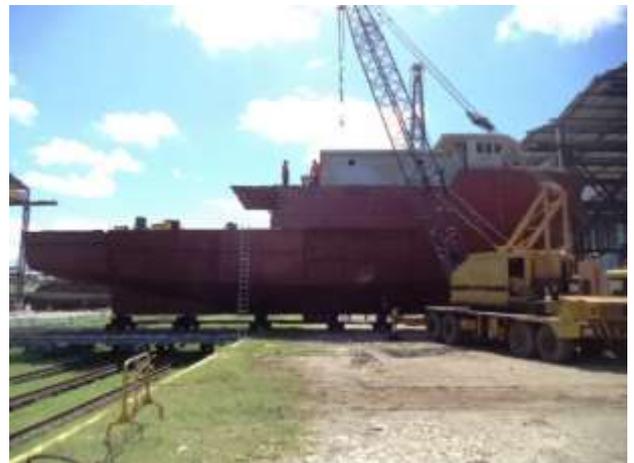
Observou-se que tanto o castelo quanto a casaria superior não estão alinhados e não foi executada nenhuma solda de fixação. Posteriormente, com o barco no pavilhão, o casco será nivelado e então estes procedimentos serão realizados, sendo que este processo deverá demandar aproximadamente 2 semanas.

Foto nº 15 – Casaria sobre castelo do 654

Foto nº 16 – Casaria sobre castelo do 654

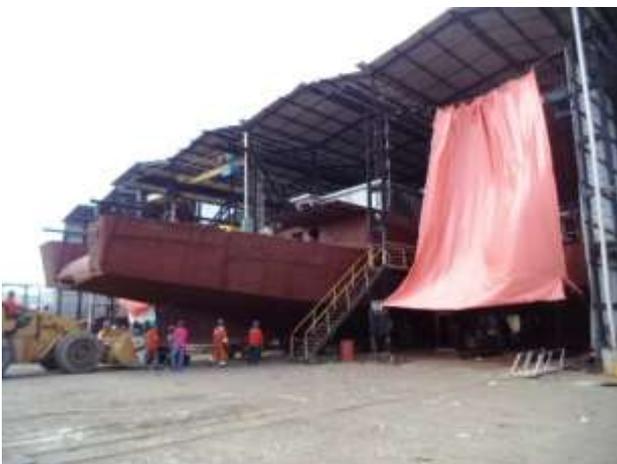
Foto nº 17 – Barco de volta ao pavilhão

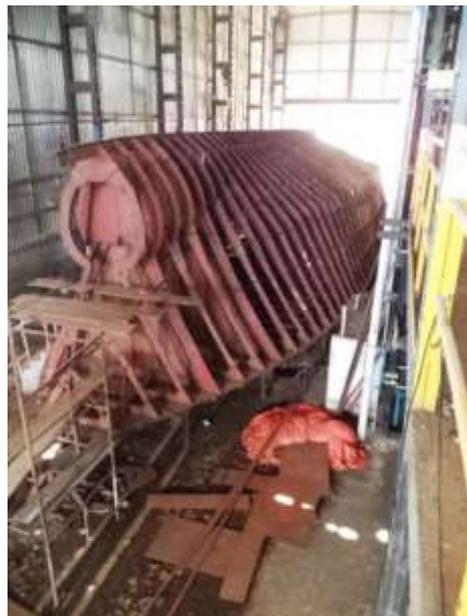
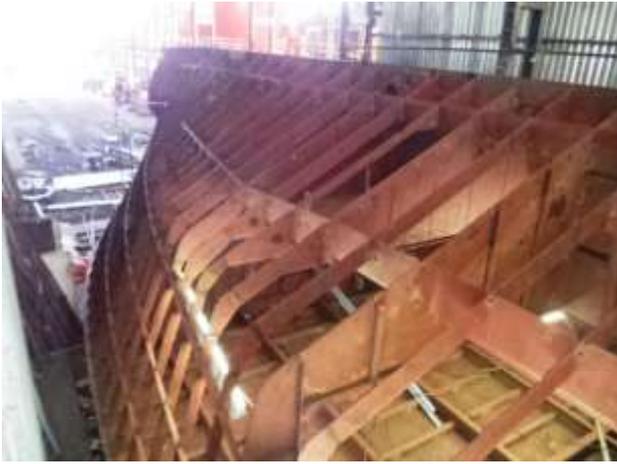
Praticamente todas as cavernas e anteparas já foram montadas e soldadas (fotos nº 18 e 19). A casaria superior em alumínio está em fase de conclusão (foto nº 20).

Foto nº 18 – Casco 655

Foto nº 19 – Casco 655

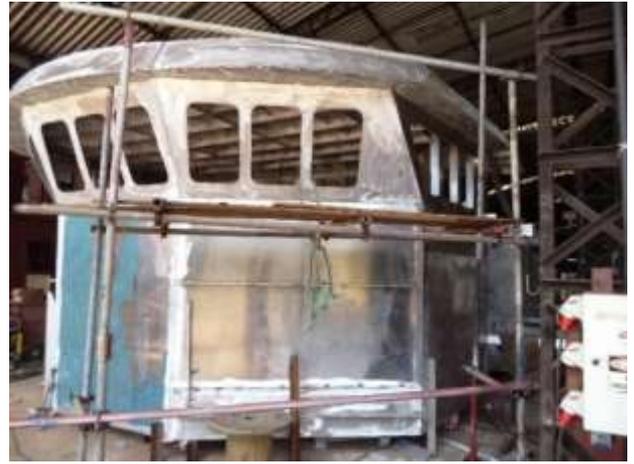
Foto nº 20 – Casaria do casco 655

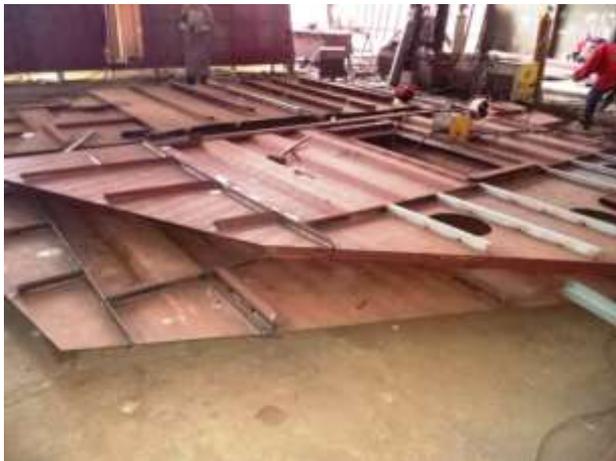
Grande parte das anteparas e cavernas destinadas ao casco 656 já foram cortadas e montadas, sendo que está prevista para a semana seguinte o início do transporte e soldagem das mesmas ao JIG (fotos nº 21 e 22).

Foto nº 21 – Anteparas do casco 656

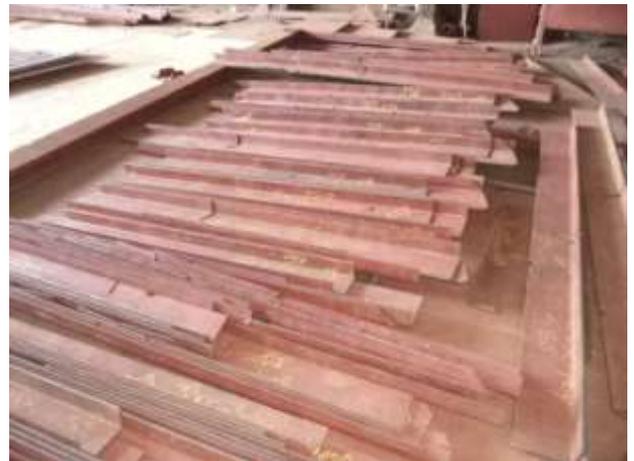
Foto nº 22 – Cavernas do casco 656

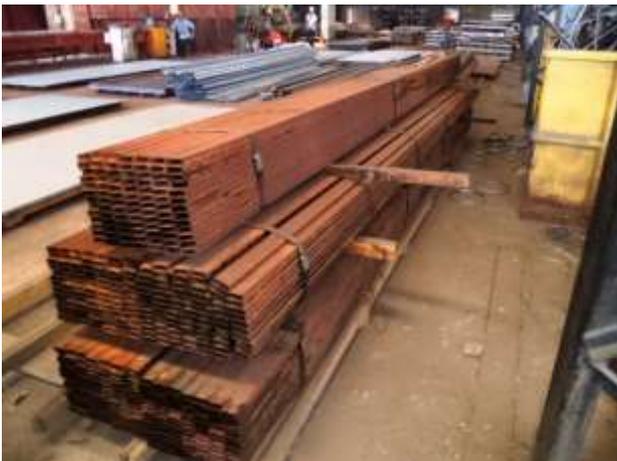
Verificamos, ainda, que diversos materiais foram recebidos pelo estaleiro e se encontram no depósito, entre eles, perfis de metalon, para montagem das divisórias internas, janelas, vigias e portas (fotos nº 23 e 24).

Foto nº 23 – Perfis de Metalon no deposito

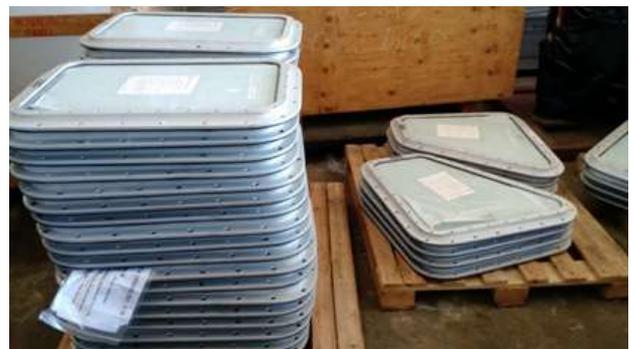
Foto nº 24 – Janelas para as 4 embarcações

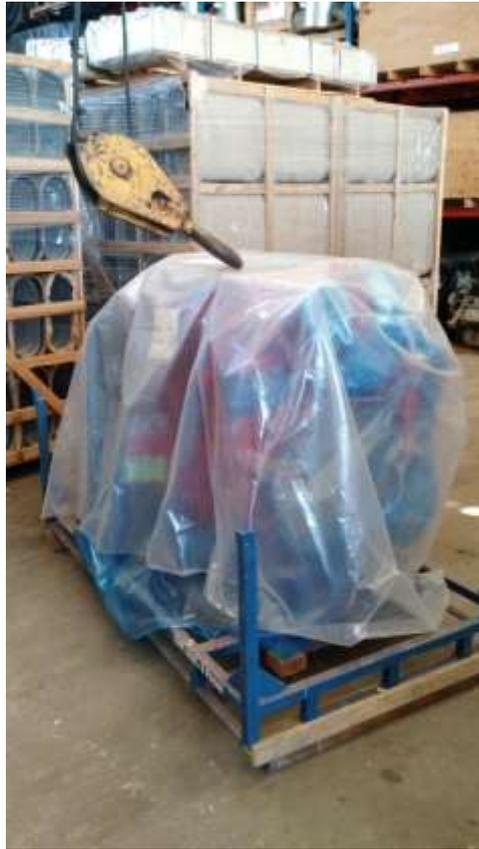
Os motores do casco 653 estavam sendo transportados para início da instalação a bordo (foto nº 25).

Foto nº 25 – Motor do casco 653 sendo transportado para montagem a bordo
