RELATÓRIO DE VISITA TÉCNICA Nº 06/2015

LOCAL DA VISITA: Dependências do Estaleiro INACE em Fortaleza - CE
DATA DA VISITA: 13 de agosto de 2015
MEMBROS DA SUBCOMISSÃO: Prof. Danilo Calazans
Engº Ivo Fernandes
Engº Carl F. Grohs

- Confirmar o cumprimento do evento 4º do casco 656, “50% das Cavernas e Anteparas prontas”;
- Verificar a qualidade dos serviços executados, no que concerne a montagem estrutural, soldagem e acabamento em geral; e
- Reunir-se com a equipe técnica do estaleiro com o propósito de dirimir dúvidas sobre instalação de equipamentos em geral e aprovação de planos e documentos anteriormente apresentados.

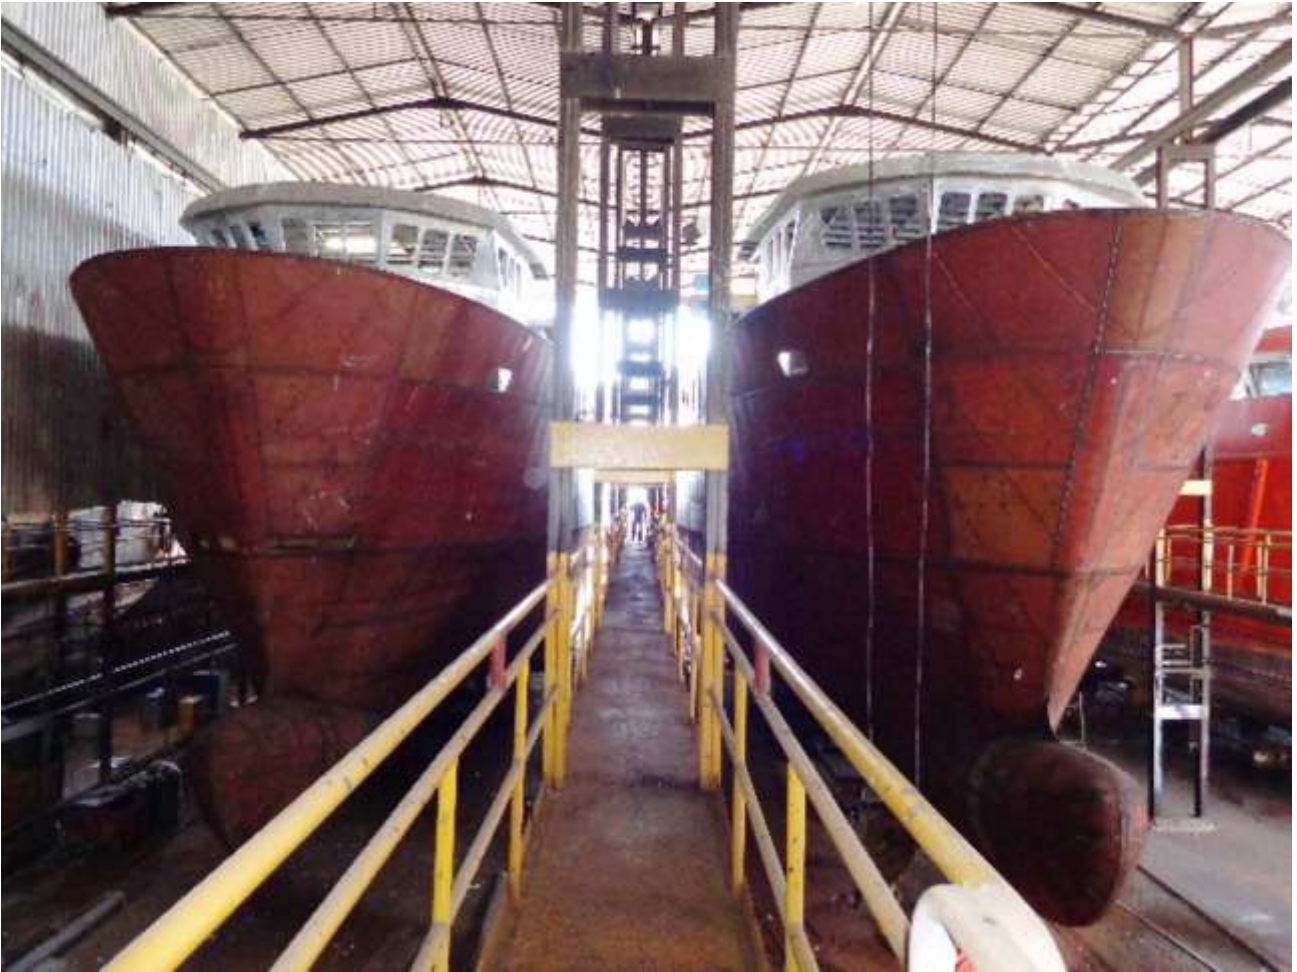
Constatamos que havia sido removida a antepara lateral do pavilhão de montagem a fim de possibilitar a conclusão dos serviços de soldagem nos costados, que estavam impedidos de prosseguir dado ao espaço exíguo (fotos nº 1 e 2).

Foto nº 1 – Vista frontal das embarcações 653 e 654

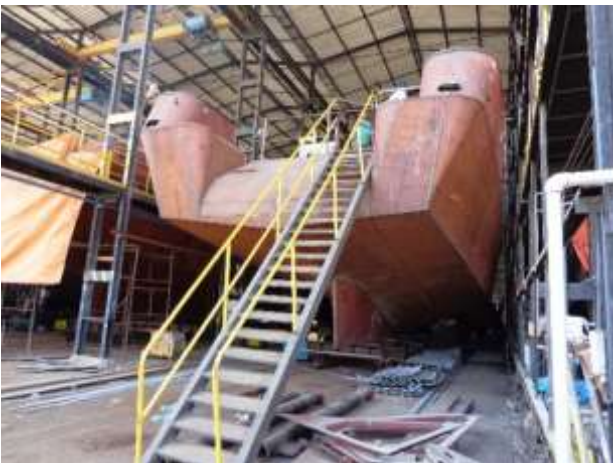
Foto nº 2 – Popa do casco 653. Antepara lateral do pavilhão removida

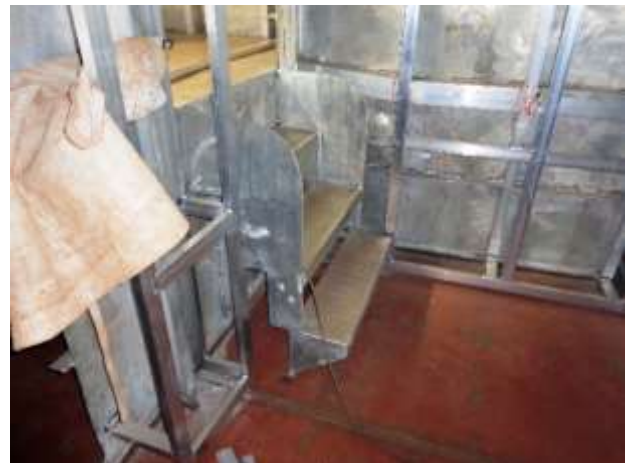
A escada de acesso ao passadiço deverá ser avançada conforme projeto, pois da forma que esta montada dificulta o acesso ao mesmo (foto nº 3). O mesmo detalhe deverá ser observado nas demais embarcações a fim de se evitar retrabalho.

Foto nº 3 – Escada de acesso ao passadiço

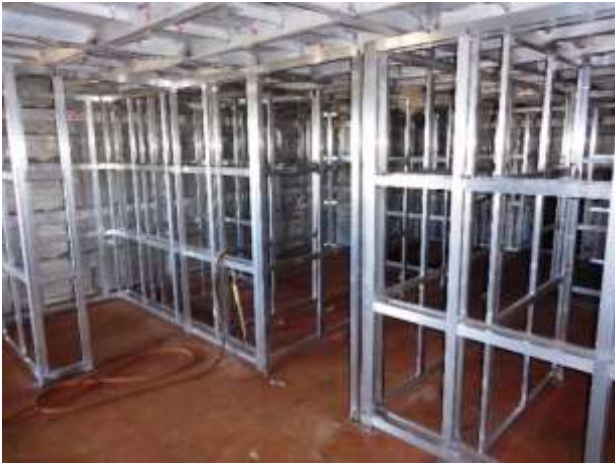
Na casaria do convés superior já estão instaladas as esquadrias que servirão para montagem das anteparas divisórias e anteparas laterais (foto nº 4).

Foto nº 4 – Esquadrias no convés superior

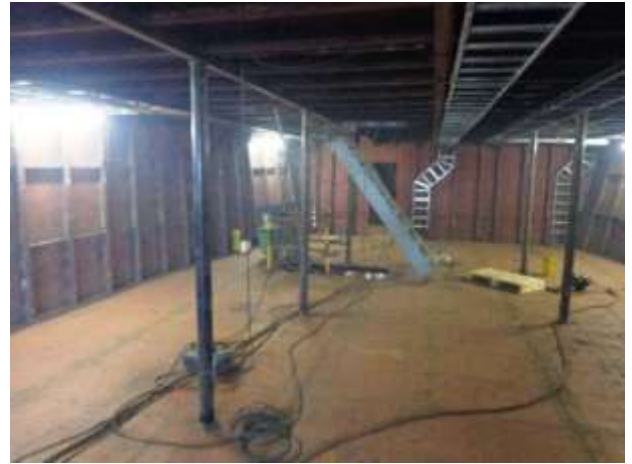
Já estão montados os pés de carneiro (pilares) tubulares que dão sustentação ao convés superior e a escada de acesso ao convés inferior já esta sendo preparada (fotos nº 5 e 6).

Foto nº 5 – Pés de carneiro montados

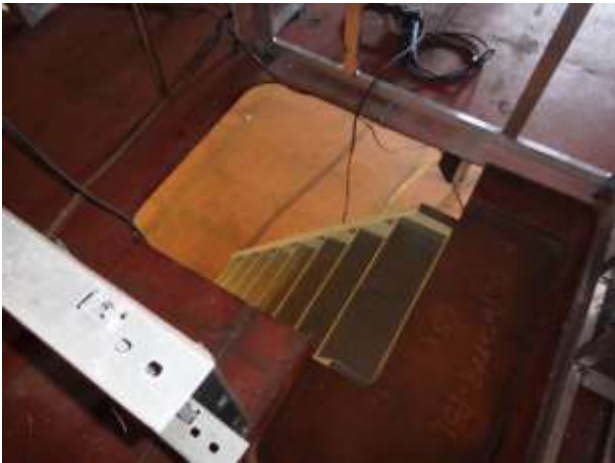
Foto nº 6 – Escada para convés inferior

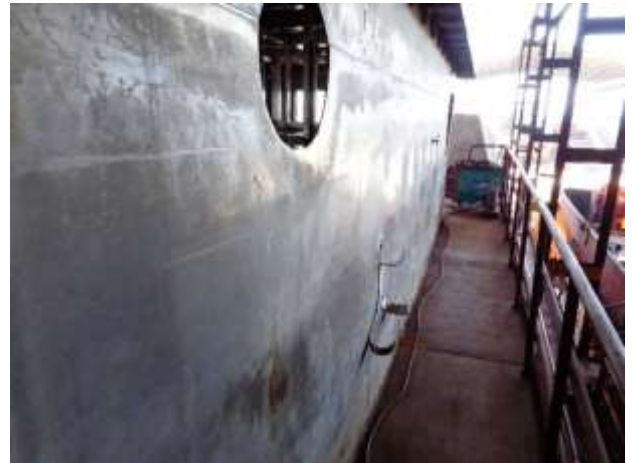
Notamos que o suporte para a boia salva-vidas, instalada na lateral da casaria do convés superior, poderá causar obstrução na passagem lateral. Desta forma, solicitamos ao estaleiro que avalie a possibilidade de instalar a mesma no nicho do acesso externo ao passadiço (foto nº 7).

Foto nº 7 – Posição da bóia na lateral

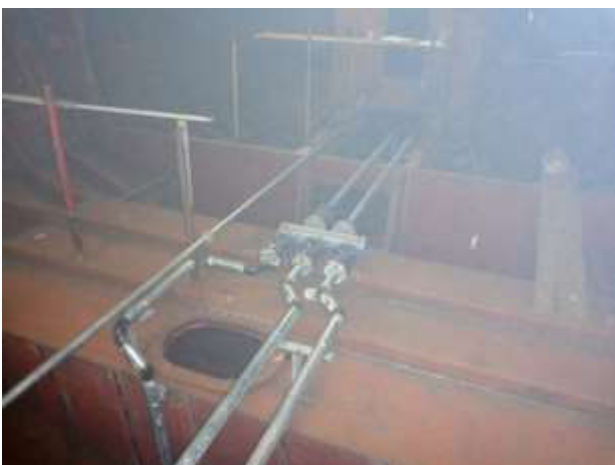
A maior parte das redes de água doce e lastro na parte inferior do casco já estão montadas (foto nº 8).

Foto nº 8 – Tubulações instaladas

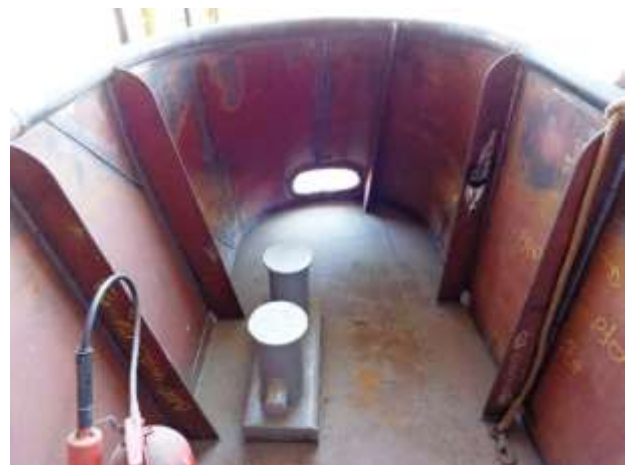
Na parte de ré do convés principal onde se encontra um cabeço de amarração, solicitamos ao estaleiro estudar a possibilidade de abrir uma buzina lateral, visto que a manobra de cabos de amarração na área estará muito dificultada (foto nº 9).

Foto nº 9 – Buzina em posição inadequada

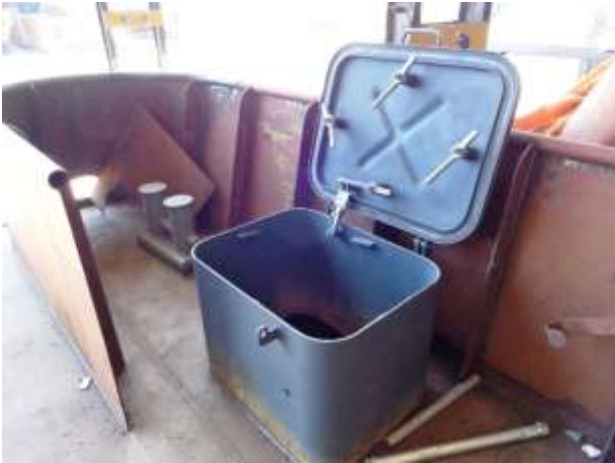
Já está pronto o acesso ao compartimento da máquina do leme e que serve também como saída de emergência da praça de máquinas (foto nº 16).

Foto nº 16 – Acesso maquina do leme

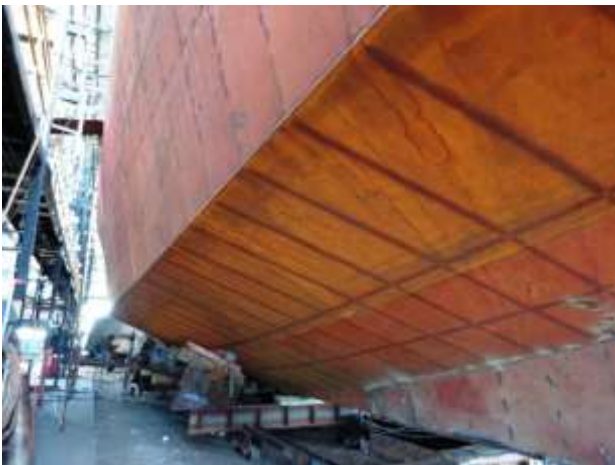
O casco esta externamente 100 % soldado e o bulbo está concluído (fotos nº 18).

Foto nº 18 – Casco 654

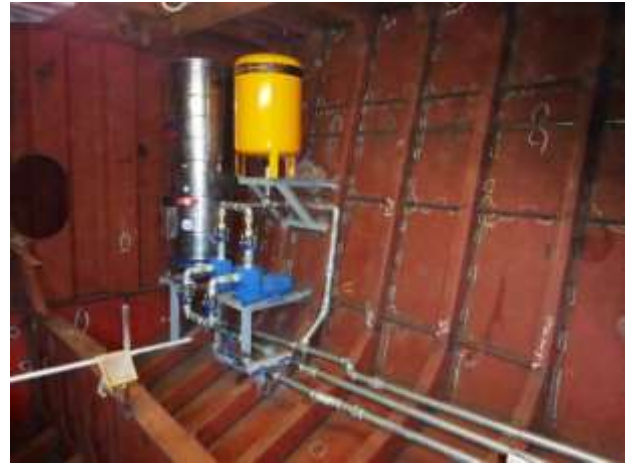
Na praça de máquinas já estão montados o sistema hidroforo e o aquecedor de água, sendo que também diversas redes de água doce estão instaladas. Correções de soldagem e remoção de resíduos estão sendo realizados para possibilitar inicio da pintura de fundo (foto nº 23).

Foto nº 23 – Praça de máquinas do 654

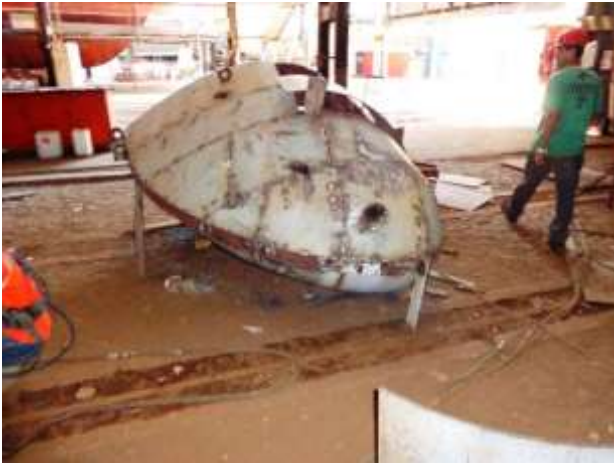
O bulbo da embarcação já está pronto para ser soldado ao casco, logo após o processo de virada do mesmo (foto nº 28).

Foto nº 28 – Bulbo do casco 655

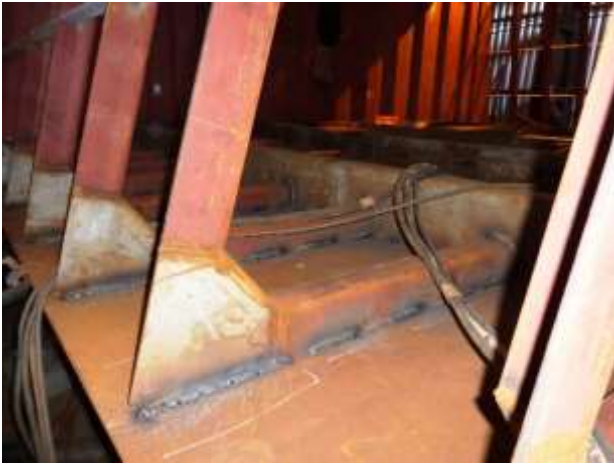
As cavernas do casco 656 já estão edificadas da popa até a antepara da caverna 40, sendo que na região da praça de máquinas estão soldadas e nas demais áreas ponteadas (fotos nº 36 a 41). Restam montar os blocos 130 e 140 para finalizar a estrutura. As cavernas e anteparas faltantes já estão prontas na área de montagem. A casaria do casco 656 já foi iniciada (foto nº 42) e diversos painéis e elementos estruturais do castelo estão cortados.

Foto nº 40 – Soldagem no casco 656

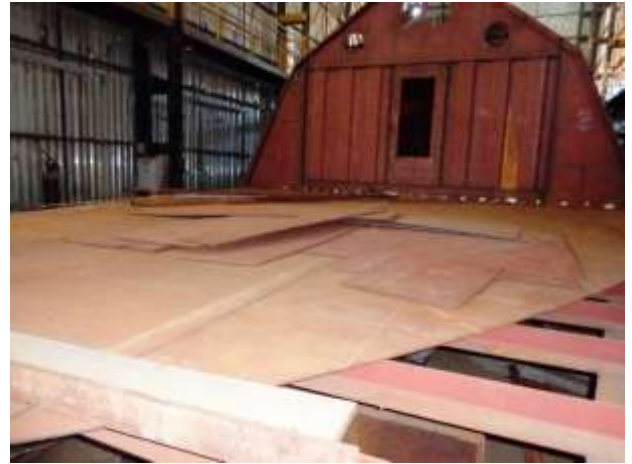
Foto nº 41 – Casco 656 antepara 40
