RELATÓRIO DE VISITA TÉCNICA Nº 07/2015

LOCAL DA VISITA: Dependências do Estaleiro INACE em Fortaleza - CE

DATA DA VISITA: 23 e 24 de setembro de 2015

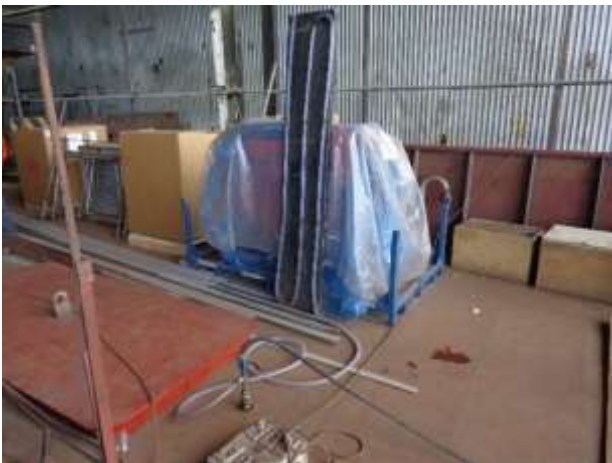
Estão sendo realizados os testes pneumáticos para comprovação da estanqueidade de tanques e outros compartimentos do casco. Foram constatados alguns pequenos vazamentos através das soldas do tipo bujão no “skeg” e que estes estavam sendo reparados para re-teste (fotos nº 2 e 3).

Foto nº 2 – Dispositivo para teste de

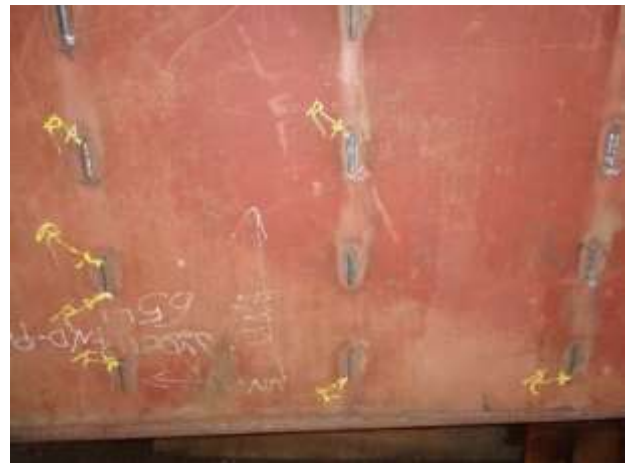
Foto nº 3 – Pontos de vazamento no skag

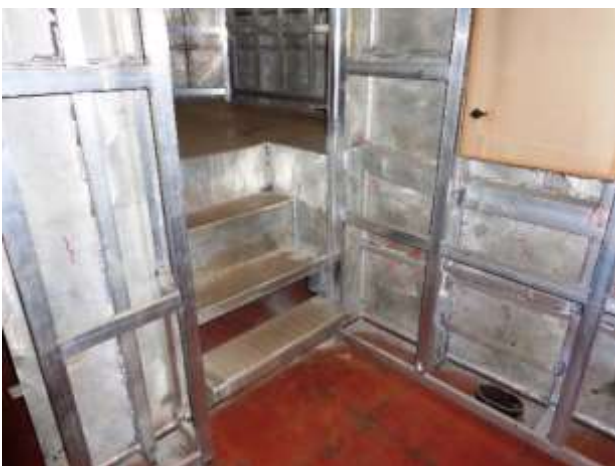
O posicionamento da escada de acesso ao passadiço foi devidamente corrigido e notamos que o mesmo já foi realizado nas demais embarcações (foto nº 14). Próximo ao acesso ao passadiço já está instalado um quadro elétrico para disjuntores (foto nº 15).

Foto nº 14 – Acesso ao passadiço corrigido

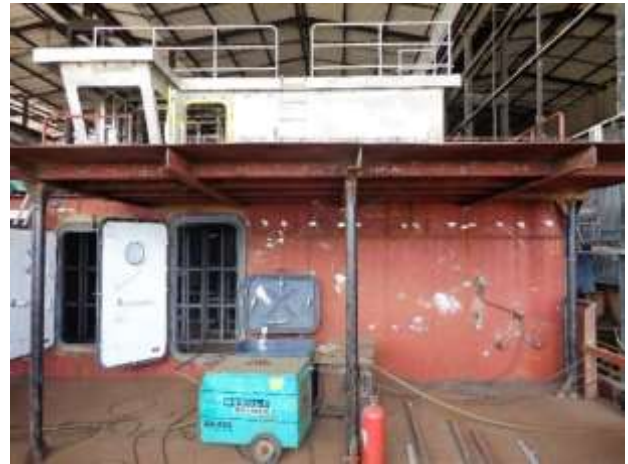
Todas as portas de combate para acesso ao interior da embarcação já estão instaladas (fotos nº 16 a 19). Foi solicitado que a porta de acesso ao castelo por ré fosse dotada com pino de travamento em duas posições, permitindo que a mesma fosse travada na posição totalmente aberta e também com abertura parcial.

Foto nº 17 – Portas de acesso ao Castelo

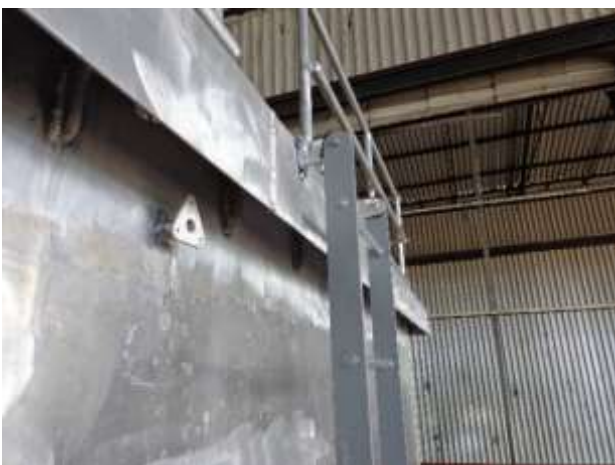
Observamos que a escada de acesso ao teto da cabine esta mal posicionada e falta espaço para apoio do pé no degrau superior (foto nº 26). O Estaleiro informou que providenciara a correção afastando a escada da antepara.

Foto nº 26 – Escada para teto da cabine

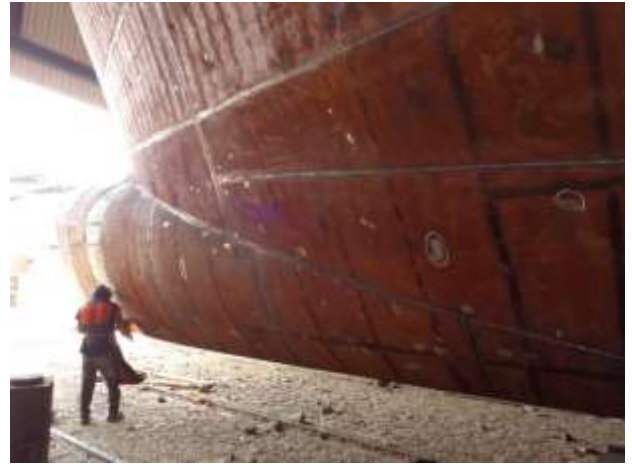
Estão sendo realizados reparos de solda conforme determinado pelo controle de qualidade do estaleiro e esmerilhamento para limpeza de resíduos de soldagem (foto nº 29). O fechamento do bulbo já foi concluído (foto nº 30) e foi iniciada a instalação da bolina lateral de bombordo (foto nº 31).

Foto nº 29 – Reparos em soldas no casco 654

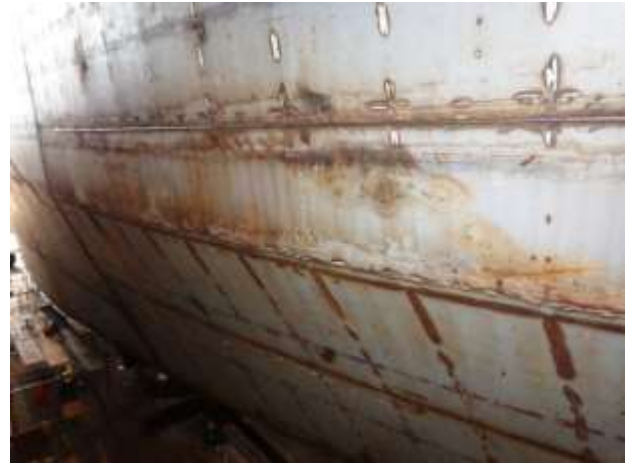
As soldas internas do casco estão concluídas e esta em fase de conclusão a execução das soldas externas do casco nos costados de bombordo e boreste, bem como o fechamento do bulbo após a execução das soldas internas neste (fotos nº 36 e 37). A estrutura do skeg esta pronta e o fechamento do mesmo pelo lado de boreste já foi concluído (fotos nº 38 e 39). Na popa falta remover os resíduos de solda do dispositivo utilizado para a virada. Falta também a soldagem externa do castelo ao convés principal (fotos nº 40 e 41).

Foto nº 41 – Falta solda externa do castelo

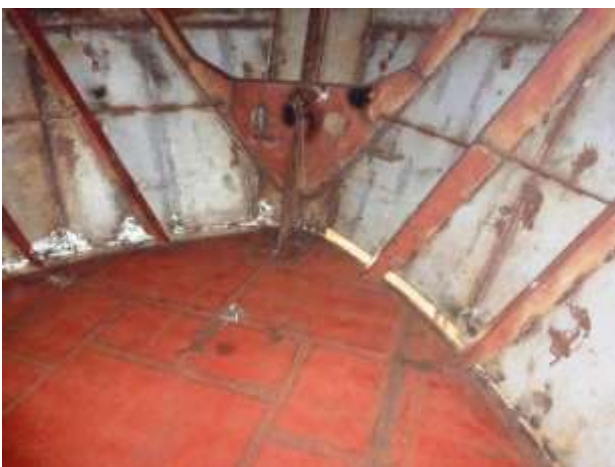
Da mesma forma que o ocorrido no casco 653 houve uma falha no encaixe do castelo sobre o convés na proa por boreste e uma inserção de chapeamento por ambos os bordos deverá ser realizada (foto nº 44).

Foto nº 44 – Falha no encaixe por boreste
