RELATÓRIO DE VISITA TÉCNICA Nº 09/2015

LOCAL DA VISITA: Dependências do Estaleiro INACE em Fortaleza - CE

DATA DA VISITA: 15 e 16 de dezembro de 2015

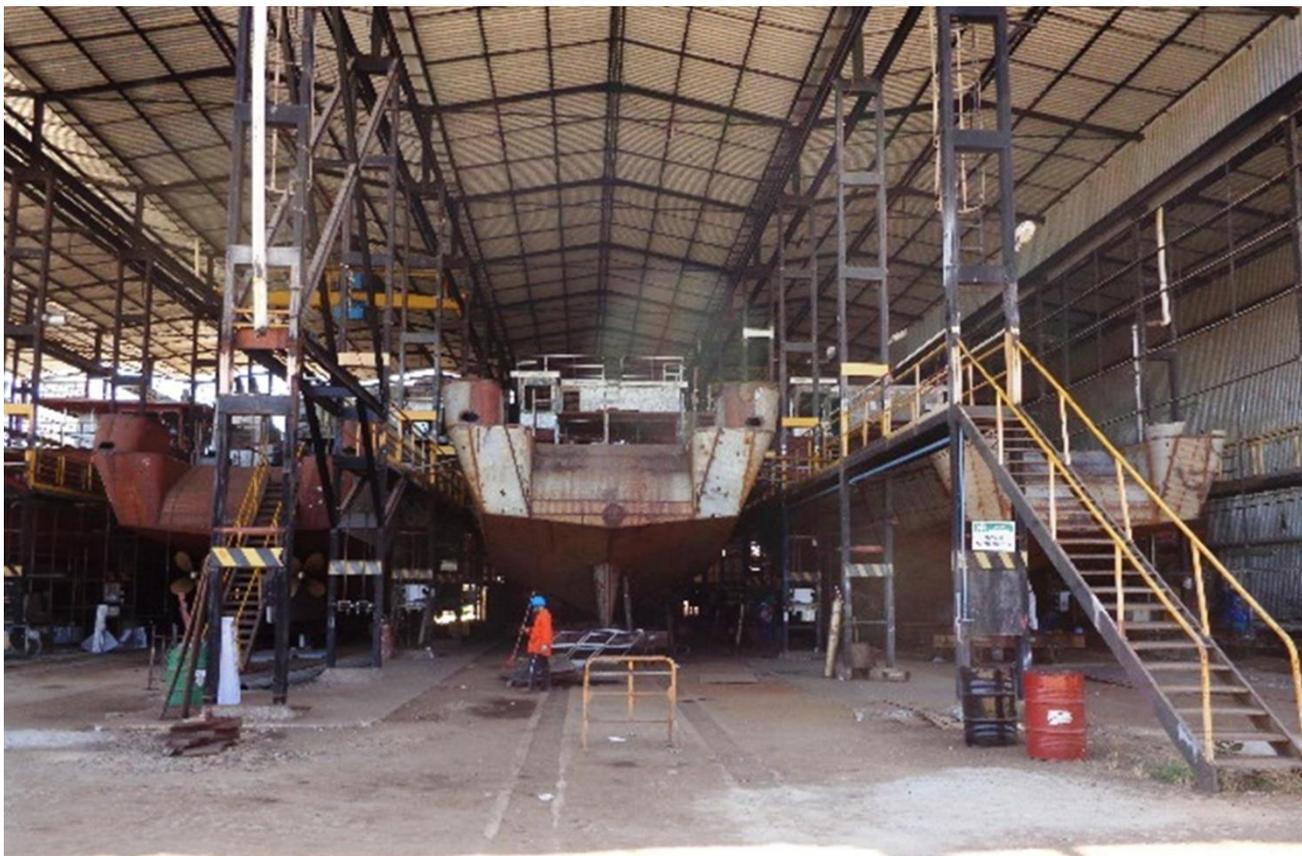
No dia 15 de dezembro durante o período da manhã e em parte da tarde, foram realizadas as inspeções nas embarcações e pudemos observar que o casco 656 já havia sido virado e se encontrava no pavilhão paralelamente aos cascos 653 e 655 (foto nº 1).

Foto nº 1 – Cascos 653, 655 e 656 em paralelo.

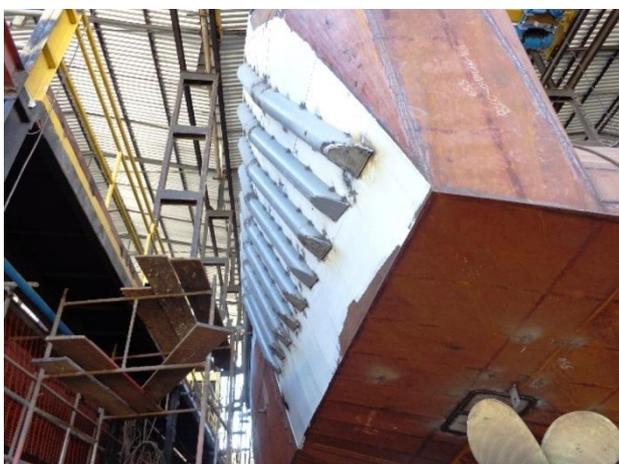
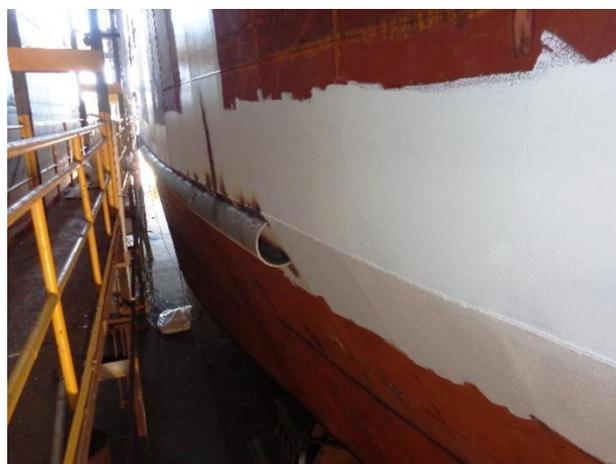
Estavam sendo montados e soldados os verdugos longitudinais bem como os verdugos verticais localizados na popa da embarcação (fotos nº 2 e 3). Foi aberto o furo e soldado o tubo do escovem da embarcação por onde passara o cabo de aço da ancora (fotos nº 4 e 5). Já estão soldadas as marcas de calado sendo que na meia nau

Foto nº 2 – Verdugos na popa do 653

Foto nº 3 – Verdugo de boreste do 653

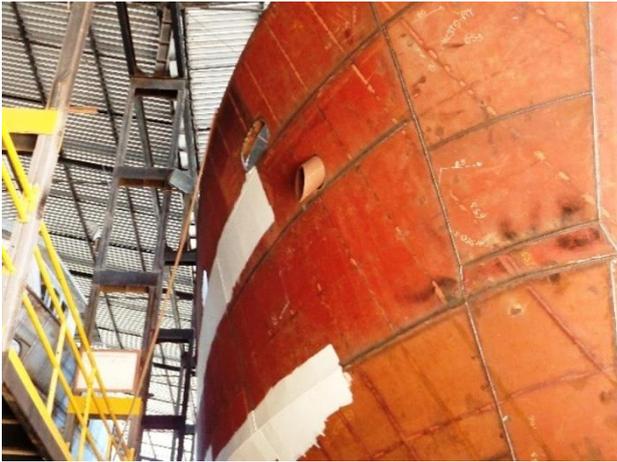
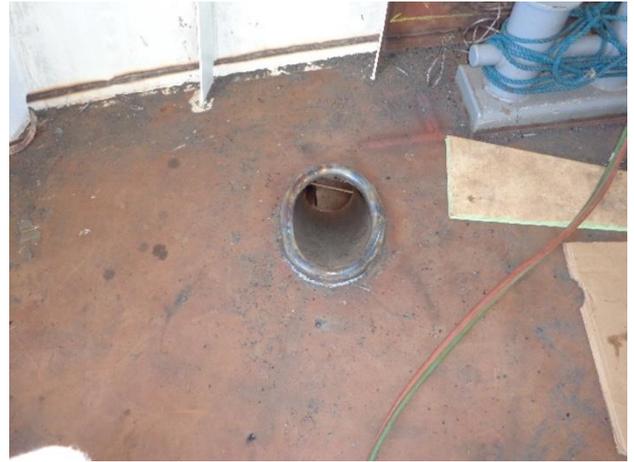
Foto nº 4 – Escovem do casco 653

Foto nº 5 – Escovem do casco 653

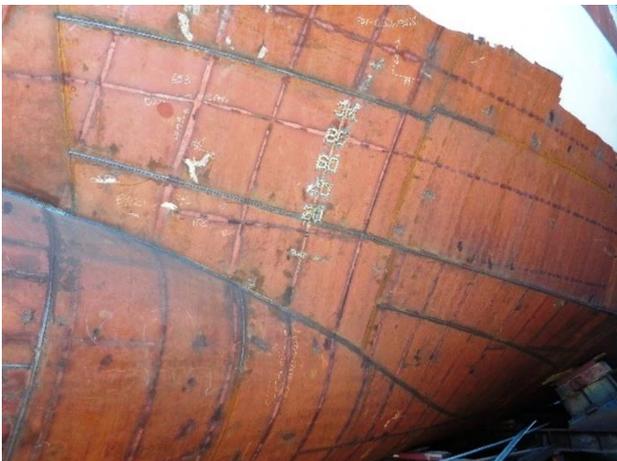
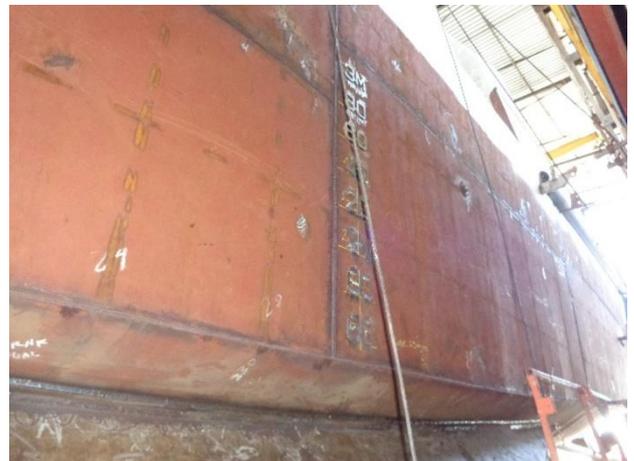
a marcação foi feita de 1,60 m para cima e na popa a partir de 2,20 m, fato este que foi novamente observado ao estaleiro e solicitada revisão da marcação na proa (fotos nº 6 e 7).

Foto nº 6 – Marcas de calado de proa do 653

Foto nº 7 – Marcas de calado de meia nau

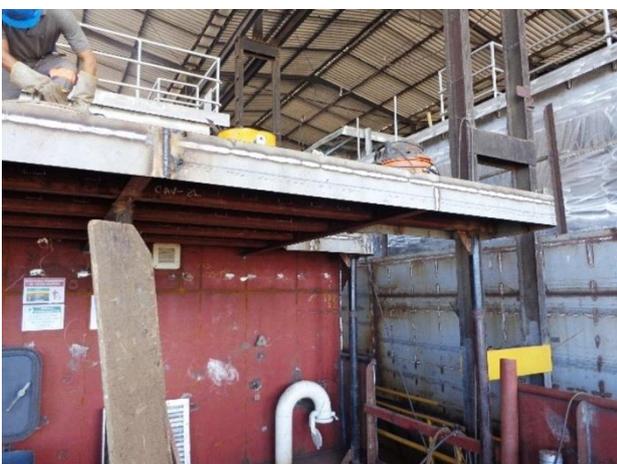
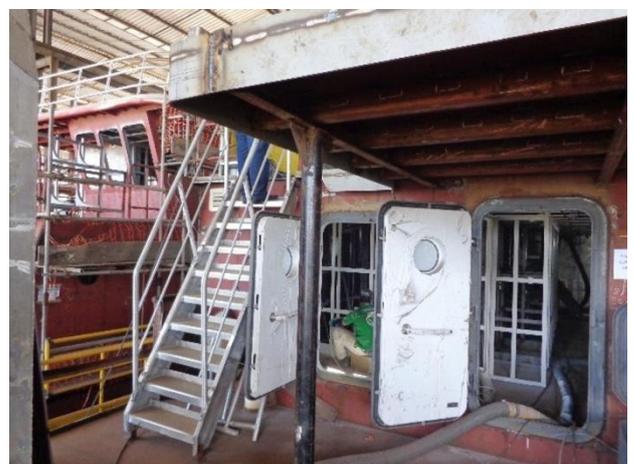
Foi realizado o acabamento na extremidade de ré do chapeamento do convés superior com a soldagem de uma barra chata em toda a volta (fotos nº 8 e 9). No convés do tijupá já foram colocadas as balaustradas laterais e a base do mastro (fotos nº 10 e 11). O mastro completo só poderá ser instalado após a retirada da embarcação do pavilhão dado a altura do mesmo. Foi solicitado o reposicionamento do suporte da bóia salva-vidas localizada próximo as escadas externas de acesso ao passadiço, visto que as mesmas causam obstrução a passagem (foto nº 12).

Foto nº 8 – Acabamento lateral no C. superior

Foto nº 9 – Escada e acabamento C. Sup.

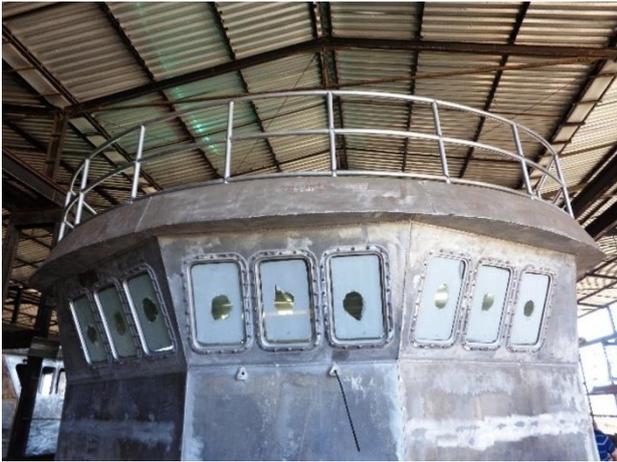
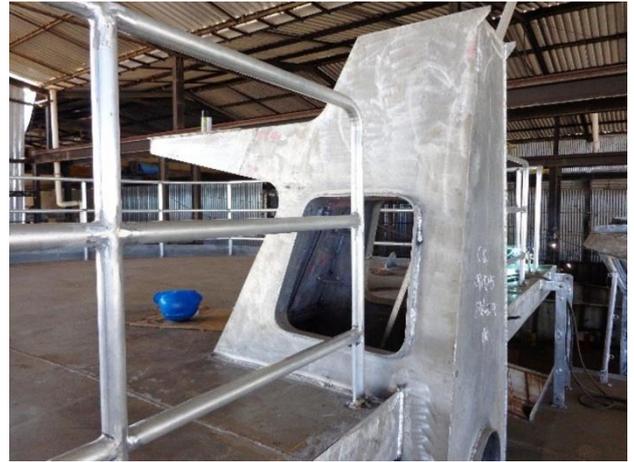
Foto nº 10 – Balastradas do tijupá

Foto nº 11 – Base do mastro

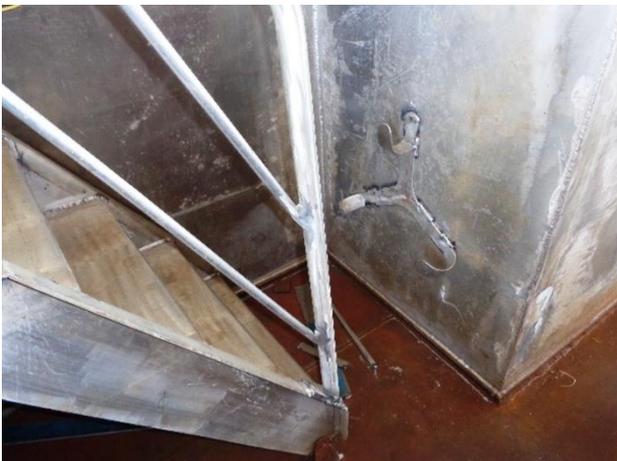
Foto nº 12 – Suporte a ser reposicionado

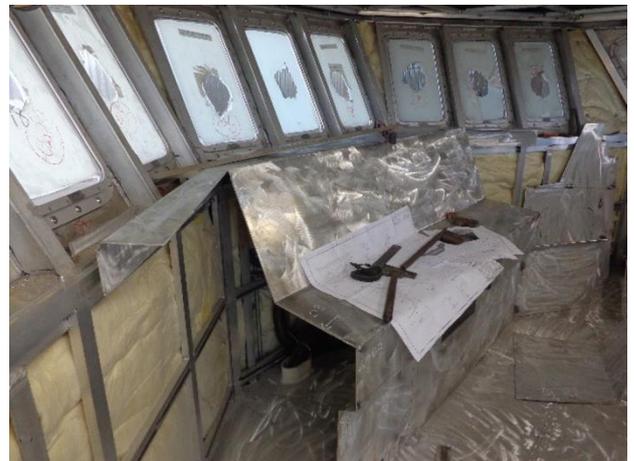
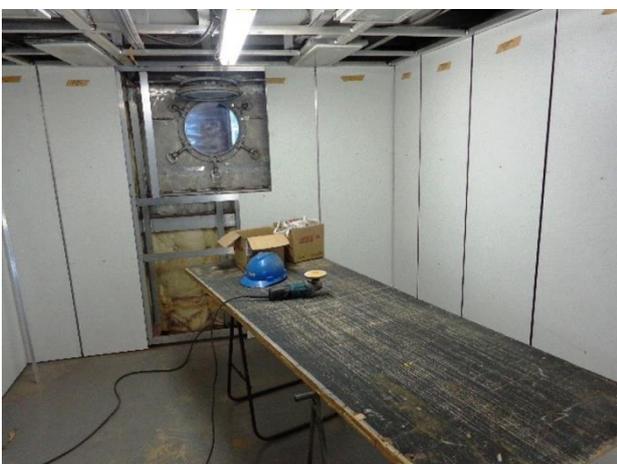
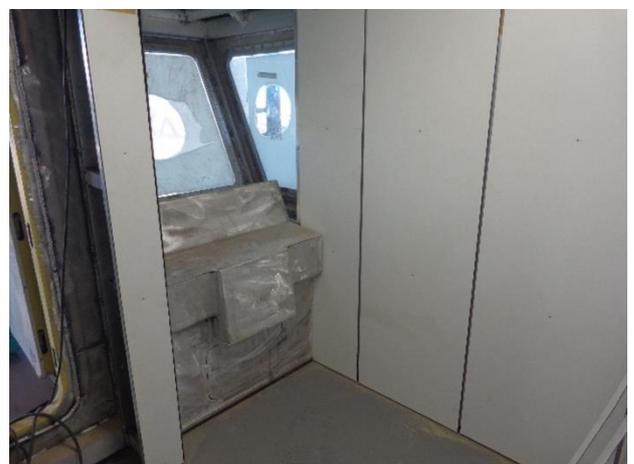
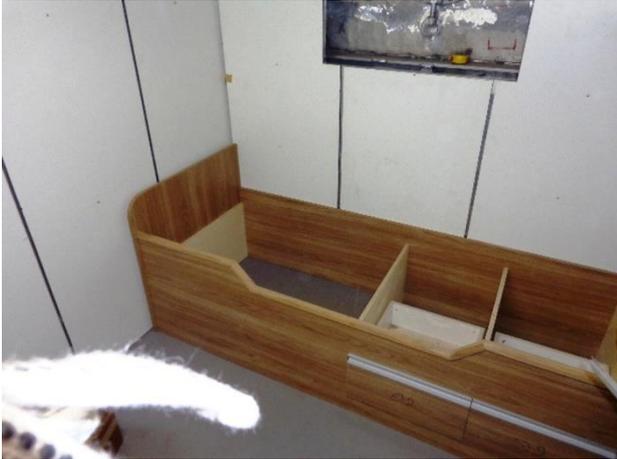
Na parte interna da embarcação, foi iniciada a colocação do isolamento térmico nas anteparas limítrofes e da forração branca de acabamento. Também foram montados e instalados abordo, os consoles do passadiço e do comando de ré (fotos nº 13 a 16). Conforme solicitado foi realizado um chanfro na parte de vante do camarote do comandante a fim de melhorar o acesso no corredor interno do convés principal (foto nº 17).

Foto nº 13 – Console do passadiço

Foto nº 14 – Sala acústica

Foto nº 15 – Comando de ré com console

Foto nº 16 – Camarote do comandante

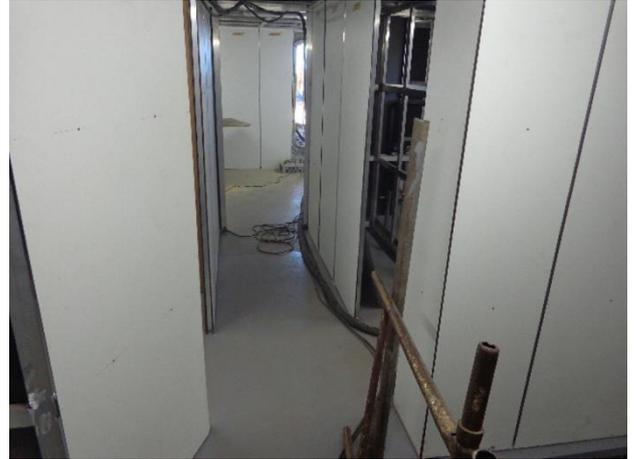
Foto nº 17 – Detalhe do chanfro no corredor

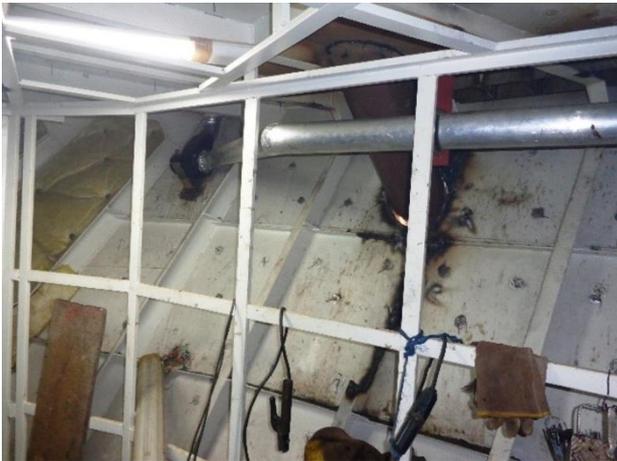
No compartimento da sala de estar, devido a instalação do escovem e dos dutos de exaustão dos banheiros do convés principal, ocorreu corte de chapas e re-soldagem que resultaram em danos ao isolamento térmico e pintura e que deverão ser refeitas em diversas áreas (foto nº 18). Também foi necessária a instalação de um reforço estrutural para os cabeços de amarração em ambos os bordos (foto nº 19).

Foto nº 18 – Instalação do escovem e dutos

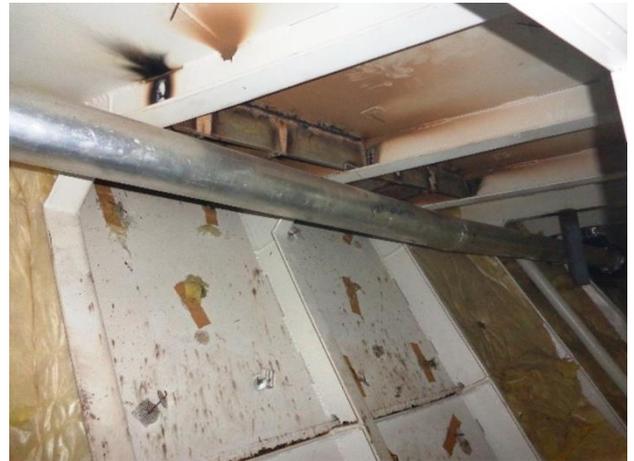
Foto nº 19 – Reforço estrutural para cabeço

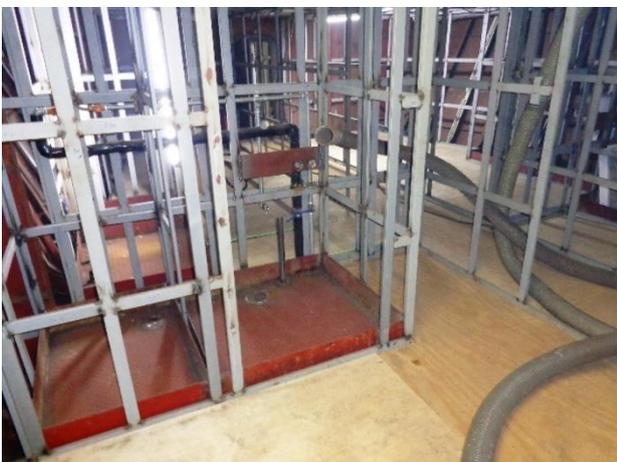
No convés inferior já foram instalados os painéis de compensado naval que servirão de base para o piso e sobre os quais serão coladas placas de borracha de fácil limpeza (foto nº 20). A porta estanque de acesso as acomodações do convés inferior foi montada de forma inadequada e esta muito baixa dificultando o acesso ao compartimento (foto nº 21). Foi solicitada ao estaleiro a remoção e re-instalação da mesma numa posição mais elevada.

Foto nº 20 – Colocação de piso no C. Inferior

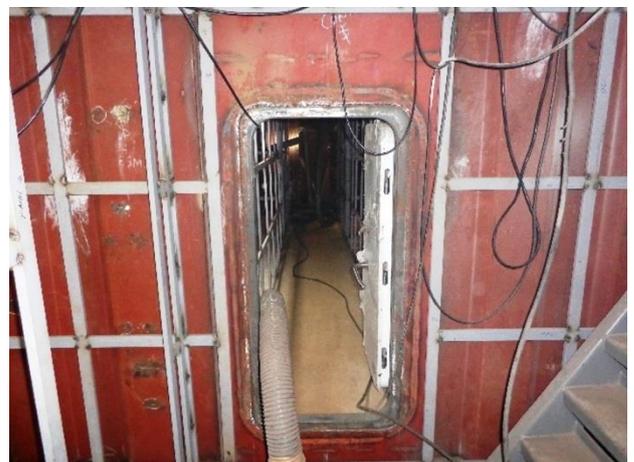
Foto nº 21 – Porta de acesso ao C. inferior

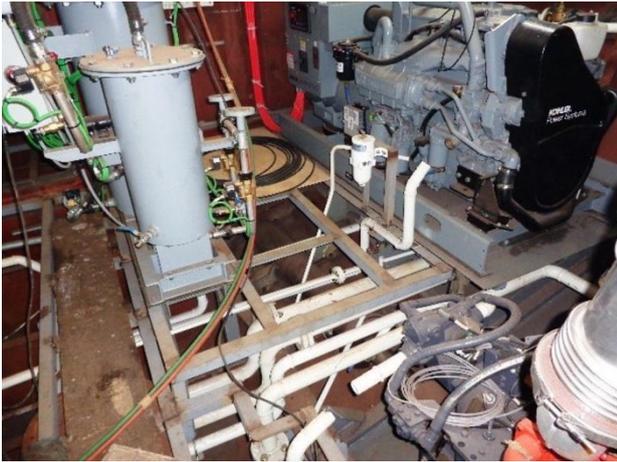
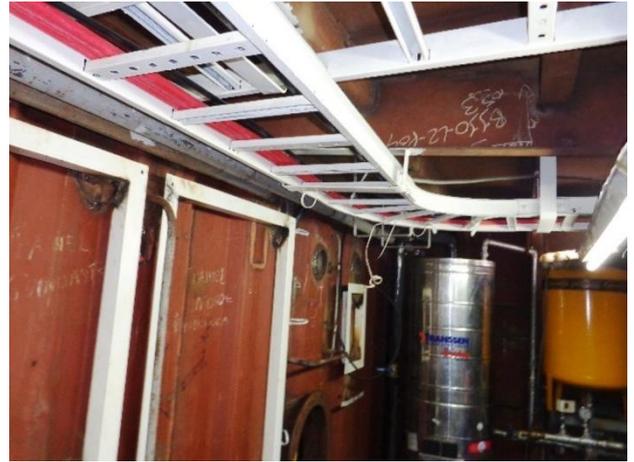
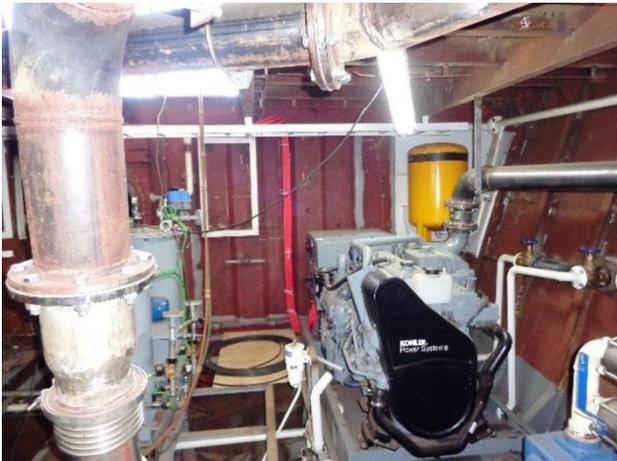
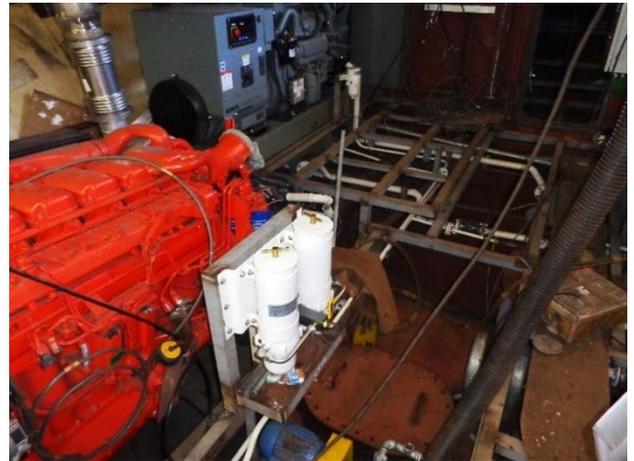
Na praça de máquinas foi constatada a evolução dos serviços de instalação do cabeamento elétrico, dos estrados do piso, escadas de acesso e da instalação dos filtros de óleo combustível (fotos nº 22 a 25).

Foto nº 22 – Base dos estrados na PM

Foto nº 23 – Instalação cabeamento elétrico

Foto nº 24 – Cabeamento elétrico

Foto nº 25 – Filtros de óleo diesel

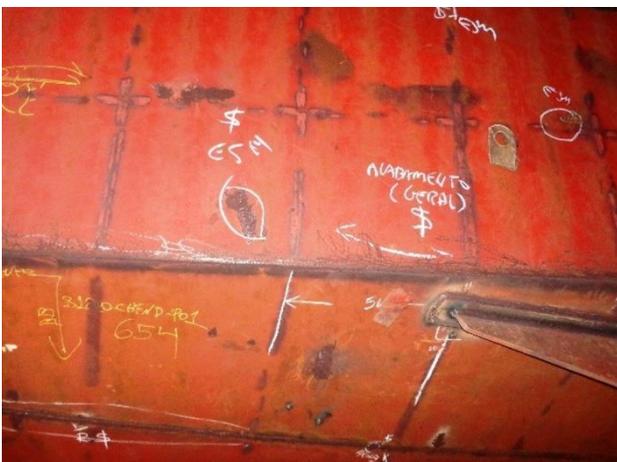
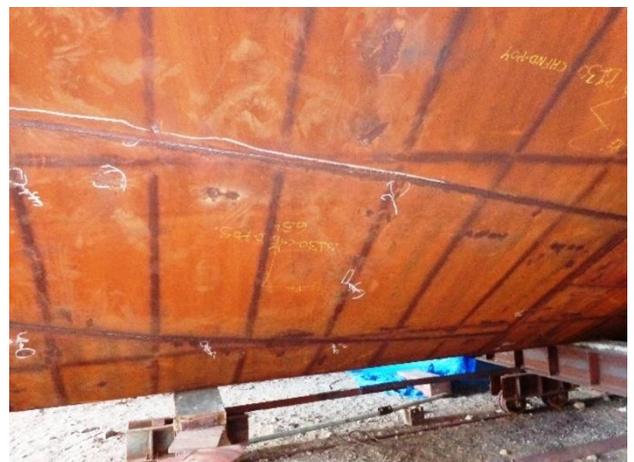
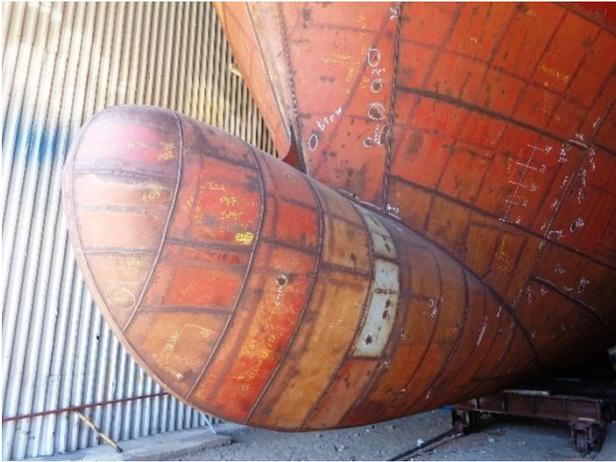
Observamos que o controle de qualidade do estaleiro marcou diversos reparos que deverão ser executados em cordões de solda do chapeamento do casco, principalmente na região da proa (fotos nº 26 a 28). Estão sendo abertos no casco, por ambos os bordos, os furos para instalação das caixas de mar (foto nº 29). Foram

Foto nº 26 – Reparos em soldas

Foto nº 27 – Reparos em soldas na proa

Foto nº 28 – Reparos em soldas na proa

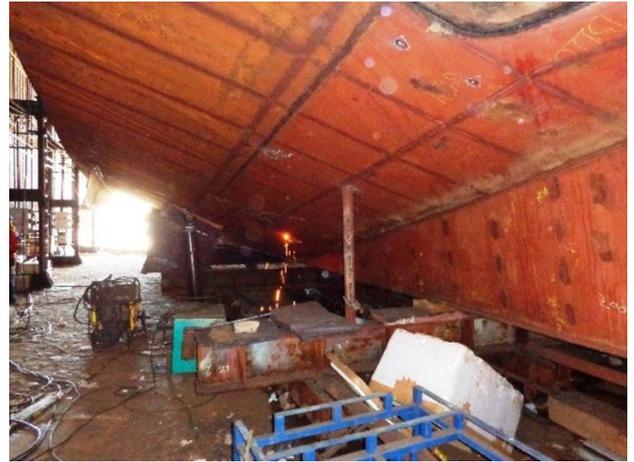
Foto nº 29 – Abertura da caixa de mar de BB

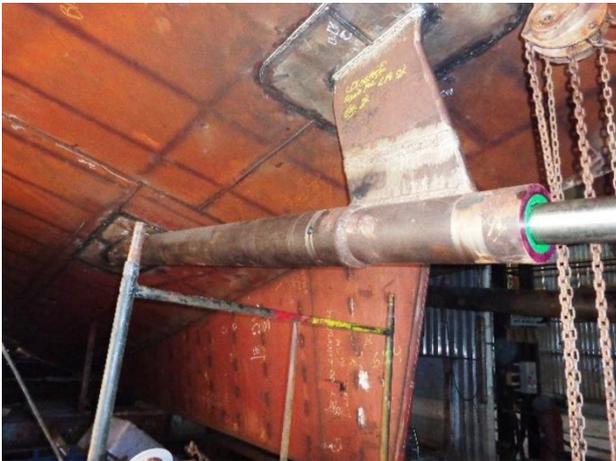
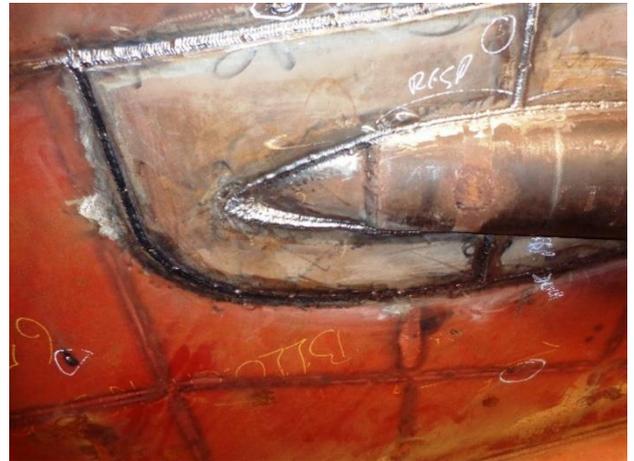
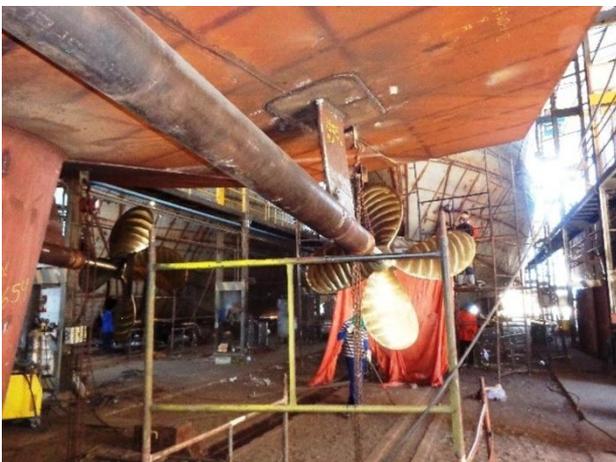
As linhas de eixo de bombordo e boreste já estão montadas e devidamente soldadas no casco (fotos nº 30 a 32).

Foto nº 30 – Linha de eixo de bombordo

Foto nº 31 – Fechamento do tubo telescópico

Foto nº 32 – Linha de eixo de bombordo

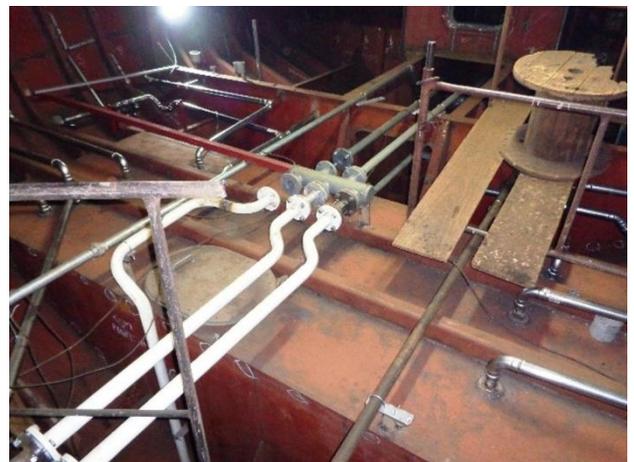
No convés inferior estão montadas grande parte das redes de transferência de água doce e esgoto sanitário (foto nº 33).

Foto nº 33 – Tubulações no convés inferior

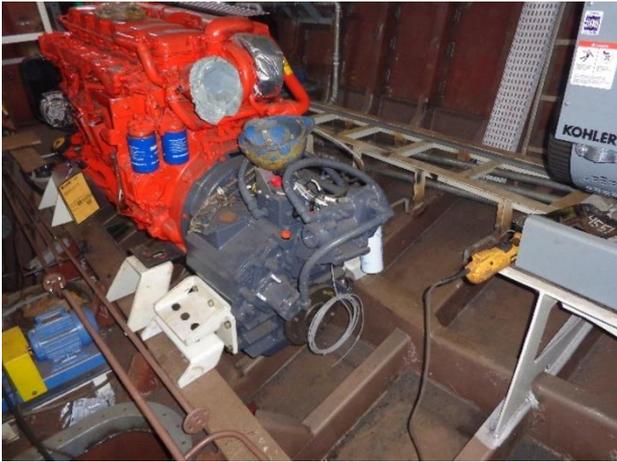
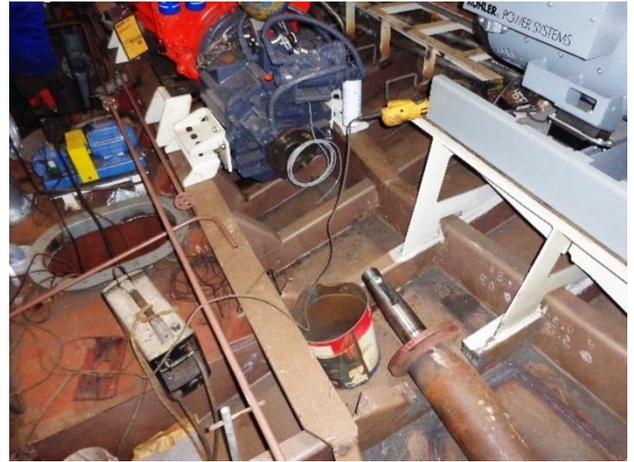
Os motores propulsores e caixas redutoras / reversoras já foram instalados e pré-alinhados com os eixos propulsores (fotos nº 34 e 35). Faltam montar as caixas de gaxeta que já se encontram no convés (foto nº 36). Estão montados os gerados, separador de água e óleo e diversos outros equipamentos da praça de maquinas (foto nº 37). No convés principal já se encontram prontos para serem montados os silenciosos dos motores propulsores e motores auxiliares, os dutos para exaustão dos gases de descarga e as tubulações para as redes de transferência de óleo diesel (fotos nº 38 e 39).

Foto nº 34 – Motor e caixa de boreste

Foto nº 35 – Eixo de boreste

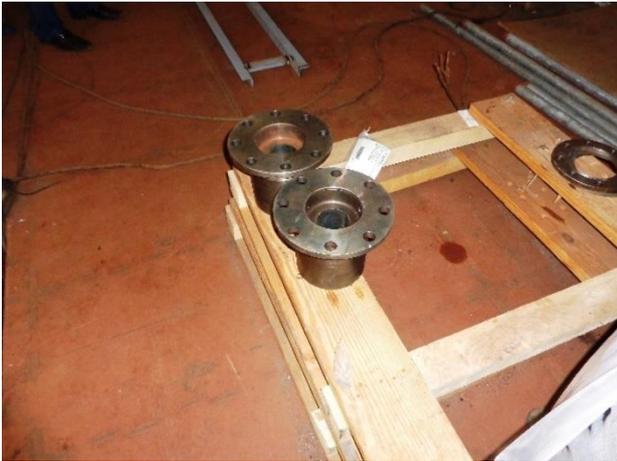
Foto nº 36 – Caixas de gaxeta

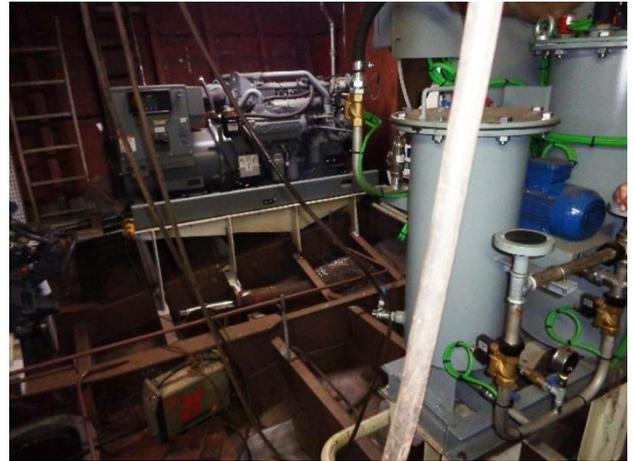
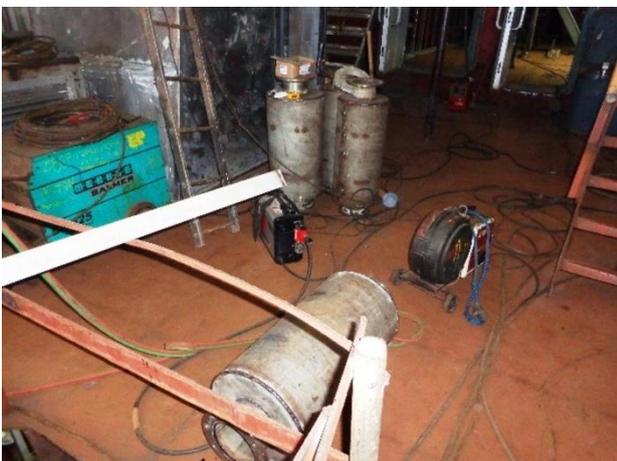
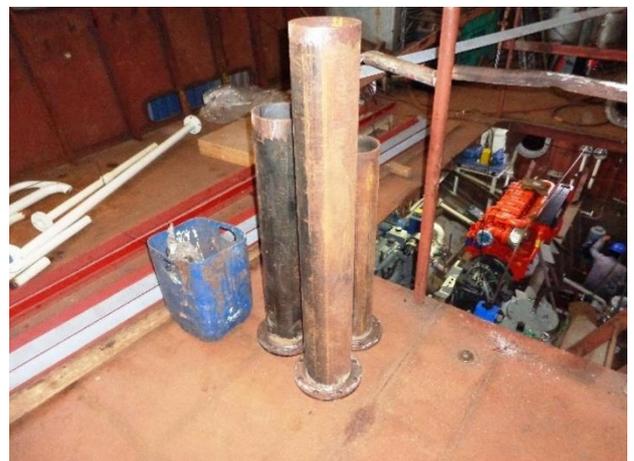
Foto nº 37 – Separador de óleo e gerador

Foto nº 38 – Silenciosos

Foto nº 39 – Dutos de descarga

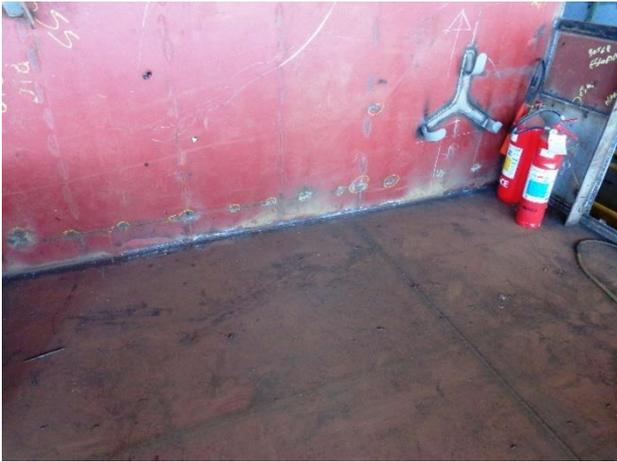
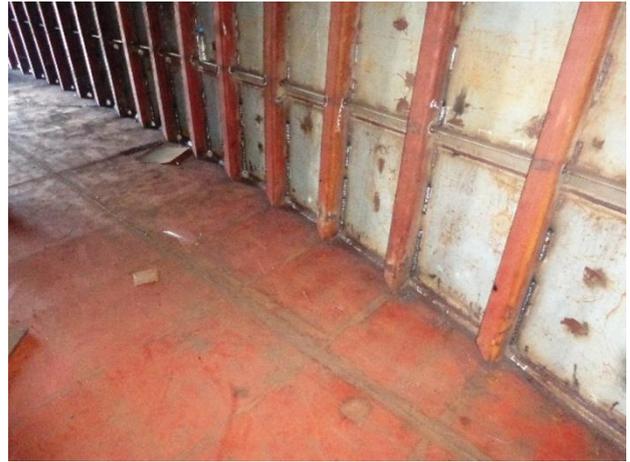
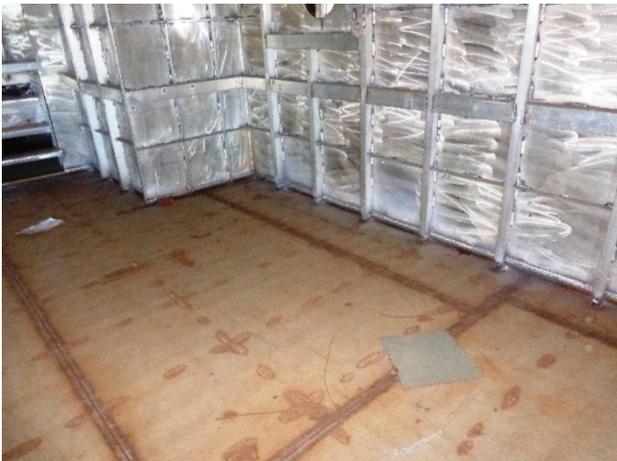
Foi concluída a soldagem do castelo e da cabine sobre o casco (fotos nº 40 a 42).

Foto nº 40 – Conclusão soldagem castelo

Foto nº 41 – Conclusão soldagem castelo

Foto nº 42 – Conclusão soldagem cabine

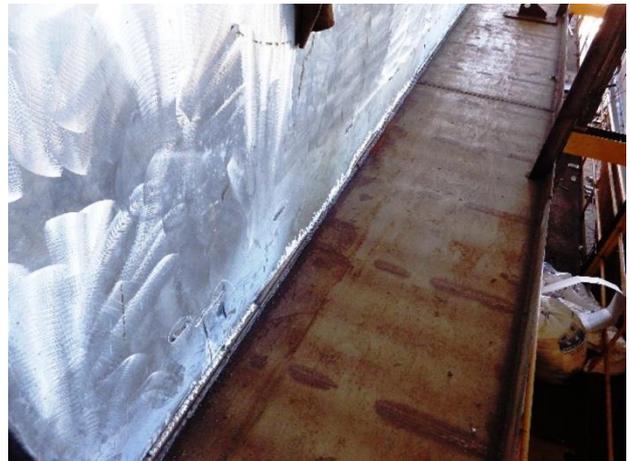
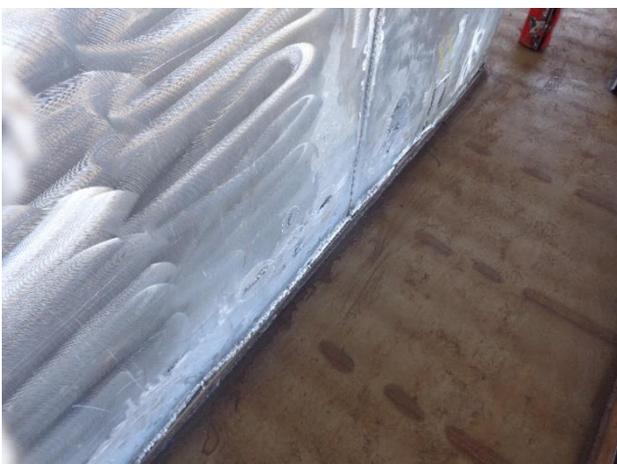
Durante o processo de soldagem da cabine sobre a barra “clad”, ocorreu o empenamento da chapa da cabine em diversos trechos (fotos nº 43 e 44). De acordo com informação do encarregado de produção, este chapeamento será solto e a soldagem refeita.

Foto nº 43 – Desalinhamento da cabine

Foto nº 44 – Desalinhamento da cabine

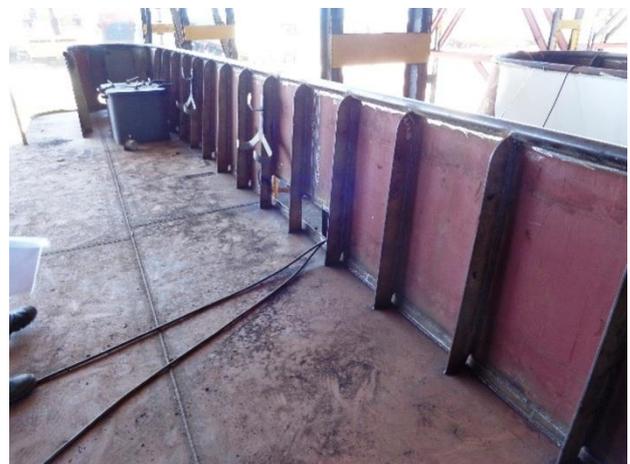
A borda falsa do convés principal esta 100 % soldada (foto nº 45).

Foto nº 45 – Solda da borda falsa concluída

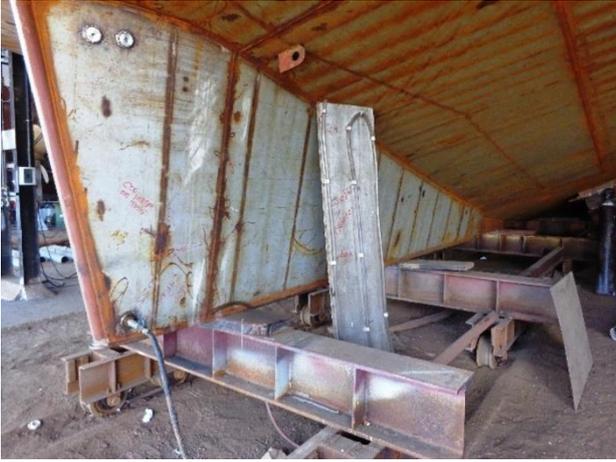
Estava em andamento o teste de estanqueidade do skeg, sendo que diversos pontos de vazamento haviam sido detectados e corrigidos (foto nº 46).

Foto nº 46 – Teste de estanqueidade do skeg

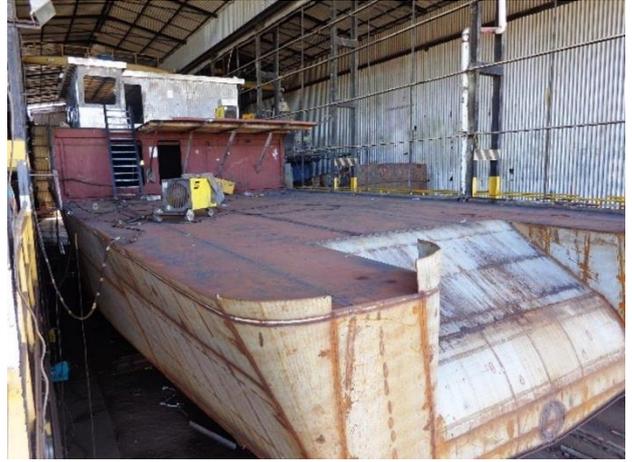
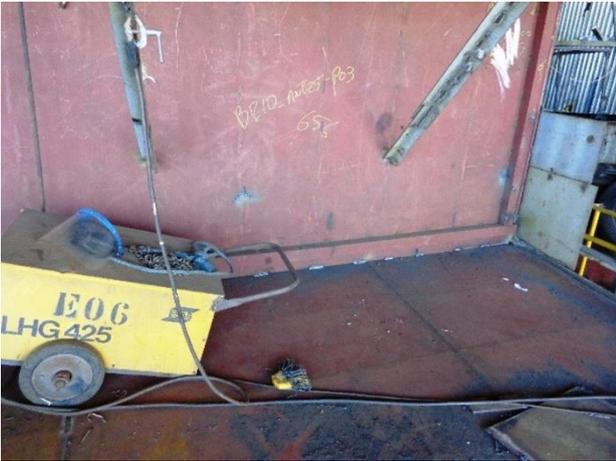
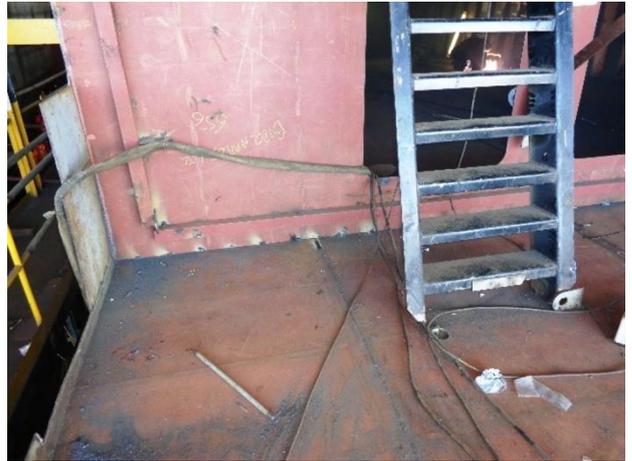
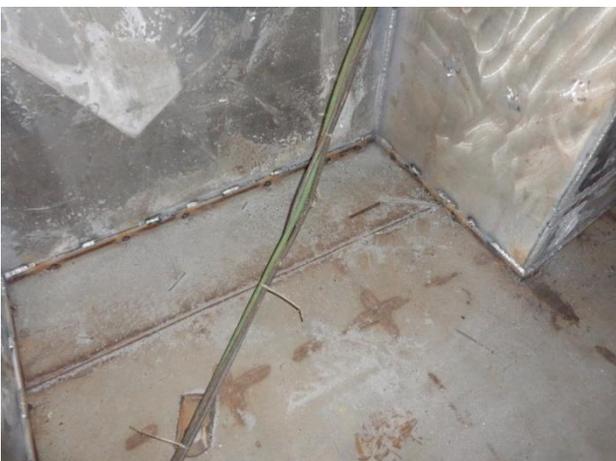
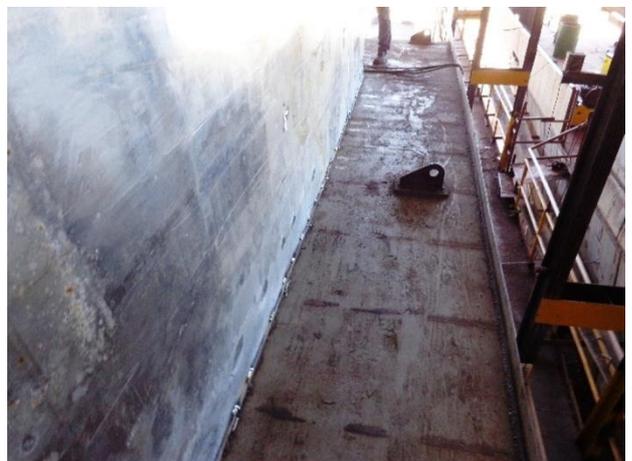
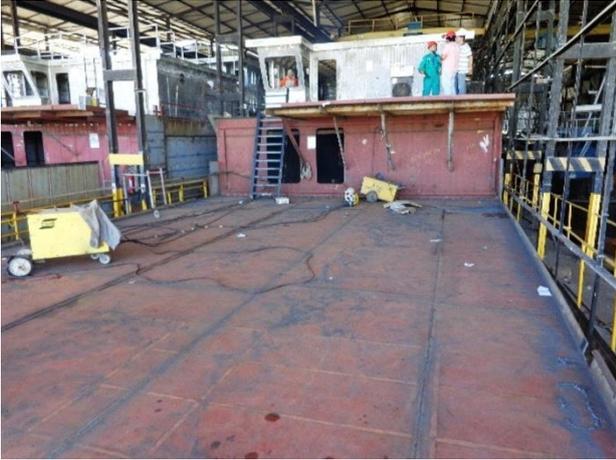
O casco 656 foi “virado” no dia 30 de novembro e posteriormente o casco e a cabine forma montados e ponteados sobre o mesmo (fotos nº 47 a 52), sendo que a soldagem interna da cabine esta aproximadamente 70% concluída enquanto que externamente esta somente ponteada.

Foto nº 47 – Castelo e cabine edificados

Foto nº 48 e nº 49 – Castelo pontado sobre casco 656

Foto nº 50 – Cabine pontada sobre o 656

Foto nº 51 – Cabine pontada sobre o 656

Foto nº 52 – Castelo e cabine edificados

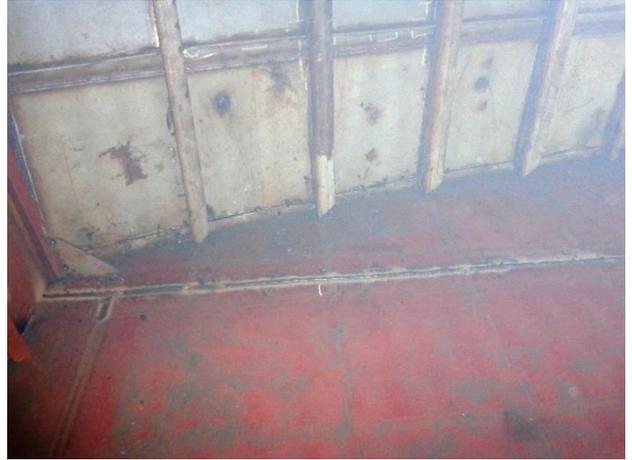
O castelo esta aproximadamente 50% soldado, mas falta a complementação da solda externa do convés com o costado (foto nº 53).

Foto nº 53 – Falta de solda externa no costado

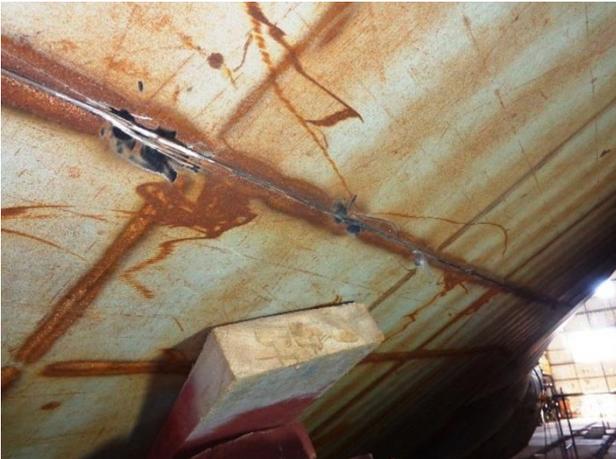
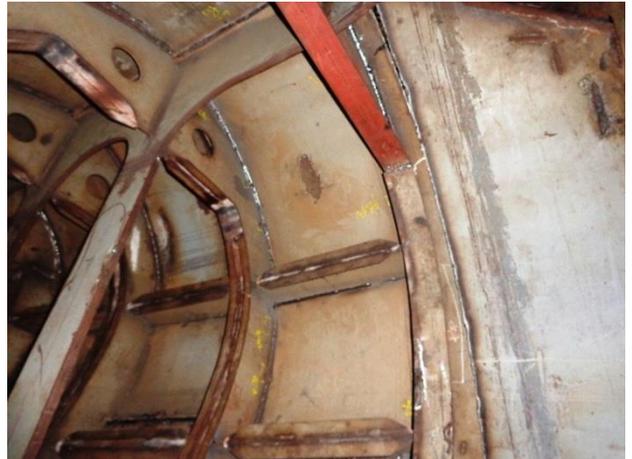
Em diversas áreas do casco estão sendo executadas soldagens pelo lado externo (foto nº 54). O bulbo esta montado e esta sendo realizada a soldagem interna do mesmo (foto nº 55).

Foto nº 54 – Solda externa do casco

Foto nº 55 – Soldagem interna do bulbo

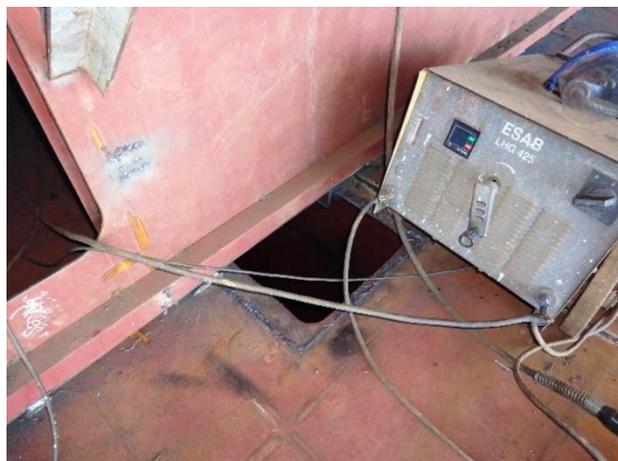
Quando da montagem do castelo sobre o casco, verificou-se que a abertura do escotilhão de acesso ao compartimento do UTAS havia sido executada em local errado. A mesma deverá ser parcialmente fechada e reaberta no local adequando (foto nº 56).

Foto nº 56 – Abertura do escotilhão mal executada
