RELATÓRIO DE VISITA TÉCNICA Nº 01/2016

LOCAL DA VISITA: Dependências do Estaleiro INACE em Fortaleza - CE

DATA DA VISITA: 8 e 9 de março de 2016

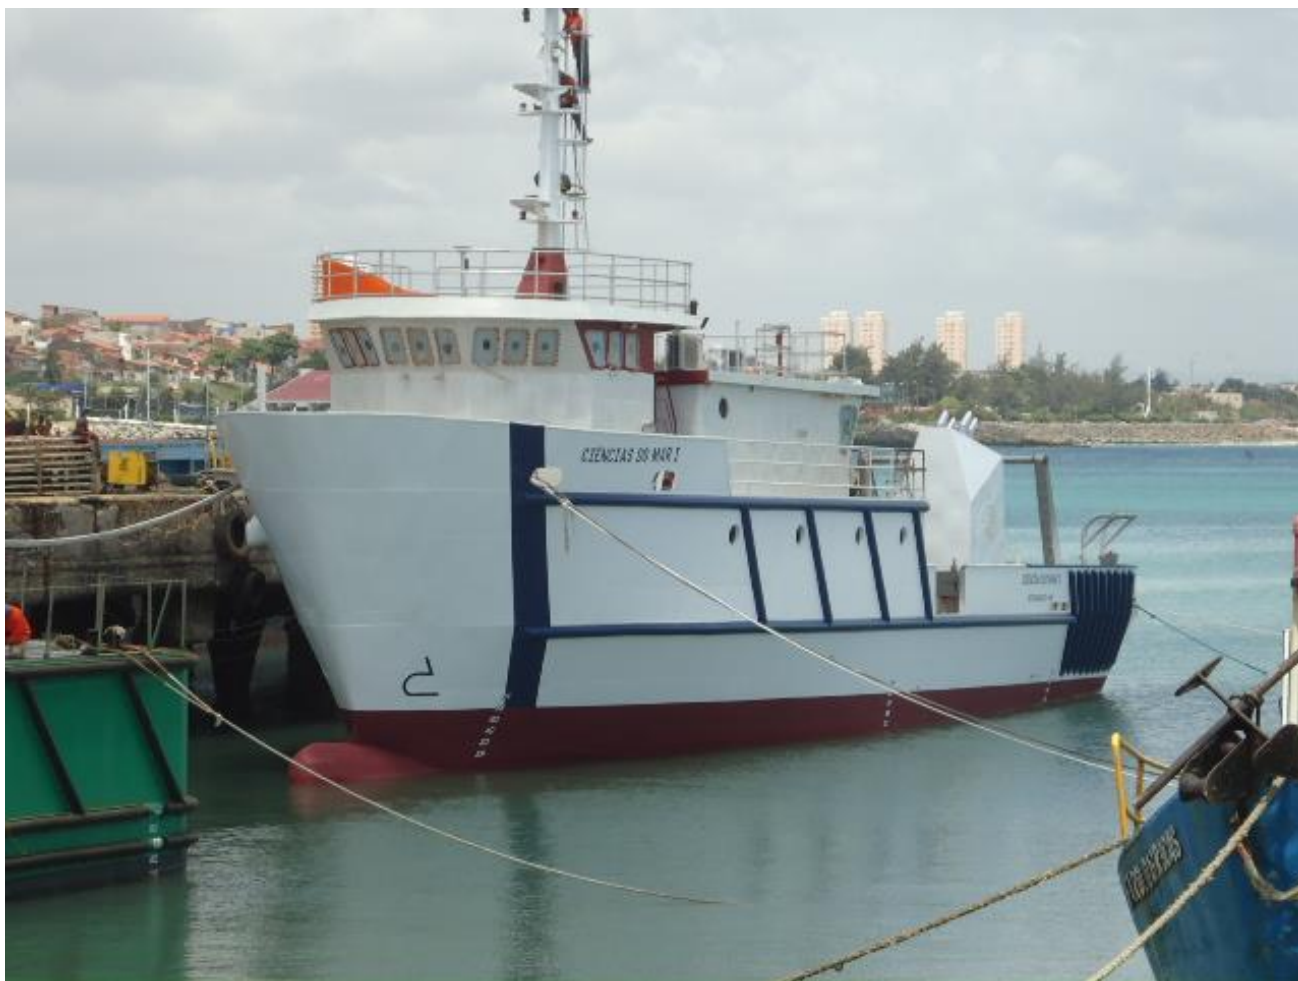
No dia 8 de março durante o período da manhã e da tarde, foram realizadas as inspeções nas embarcações e pudemos comprovar que o casco 653 já havia sido lançado e se encontrava atracado junto ao cais interno do estaleiro (foto nº 1).

Foto nº 1 – Embarcação “CIÊNCIAS DO MAR I” (Casco 653) atracada no cais do Inace

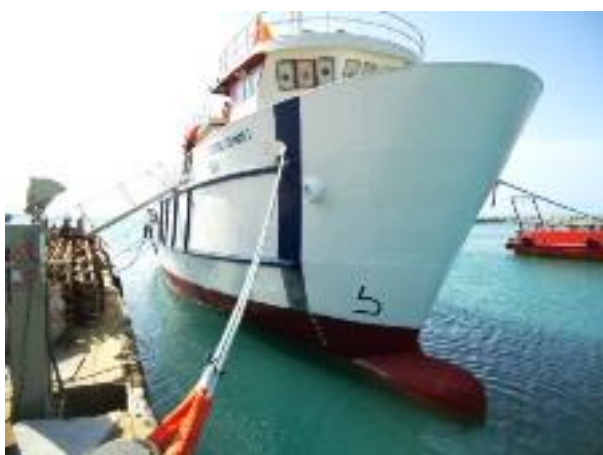
Estava atracado por boreste com uma prancha de acesso para o cais. Pudemos notar que o casco estava devidamente pintado e com marcações de nome, porto de registro, marcas de calado e proa bulbosa devidamente soldadas e pintadas. Alguns arranhões na pintura na região de meia nau decorrentes de raspagem nas defensas do cais puderam ser observados. Conforme havia sido solicitado, foi realizada a instalação de uma buzina para passagem de cabo de amarração pela lateral da popa (fotos nº 2 a 4).

Foto nº 2 – Embarcação atracada

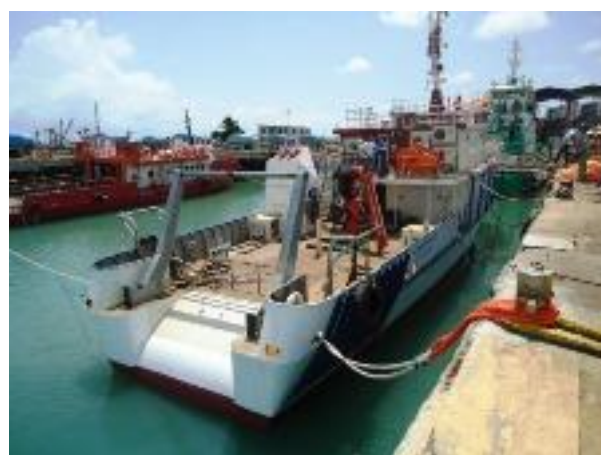
Foto nº 3 – Vista pela popa

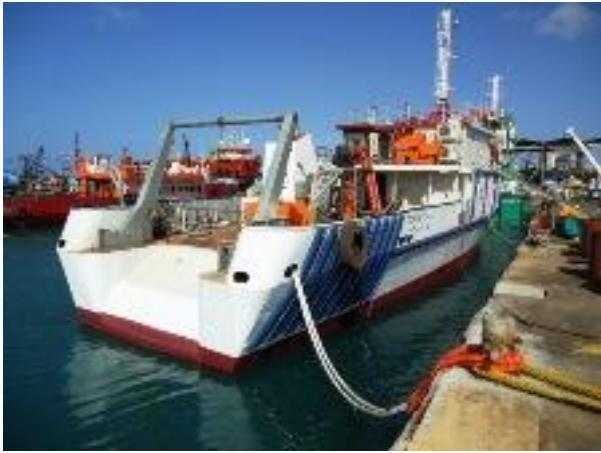
Foto nº 4 – Detalhe da buzina lateral a ré

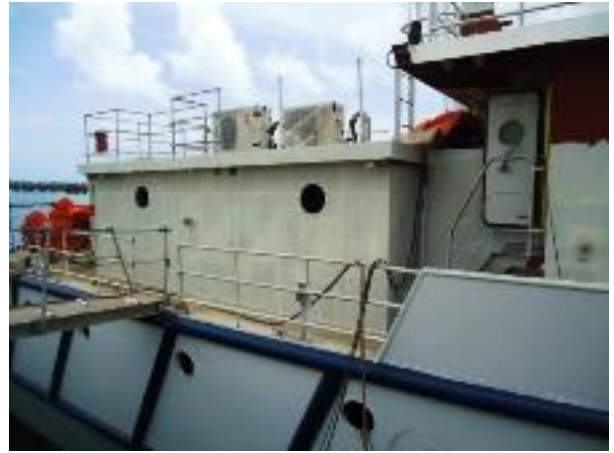
A casaria externamente havia sido pintada aparentemente com apenas uma demão e oportunamente a pintura desta será retomada (foto nº 5).

Foto nº 5 – Pintura da casaria

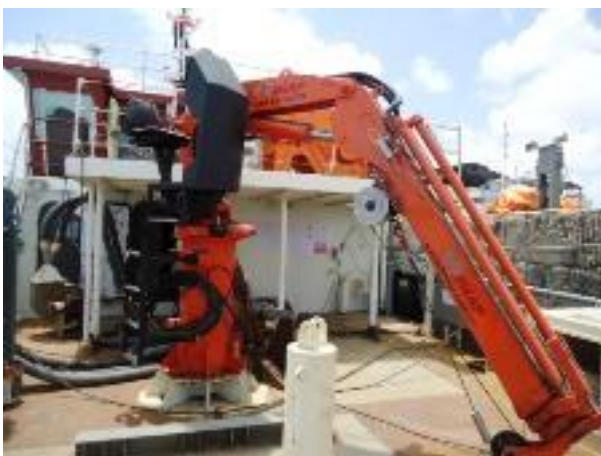
Na parte de convés, os seguintes equipamentos já estavam instalados: Guindaste da IMAP tipo Munck, estrutura do "A" frame sendo que estão faltando os pistões de acionamento, guincho de pesquisa científica, guincho de pesca fabricado pela NAVALSUL e que havia sido recebido a bordo naquela data e não foi instalado ainda, sendo que a base do mesmo já se encontra pronta e soldada no convés (fotos nº 6 a 9). No convés da proa já estava instalado o molinete da âncora (foto nº 10) e a base para o tambor enrolador de rede estava em fase de conclusão na oficina de montagem do estaleiro (foto nº 11).

Foto nº 6 – Guindaste tipo Munck

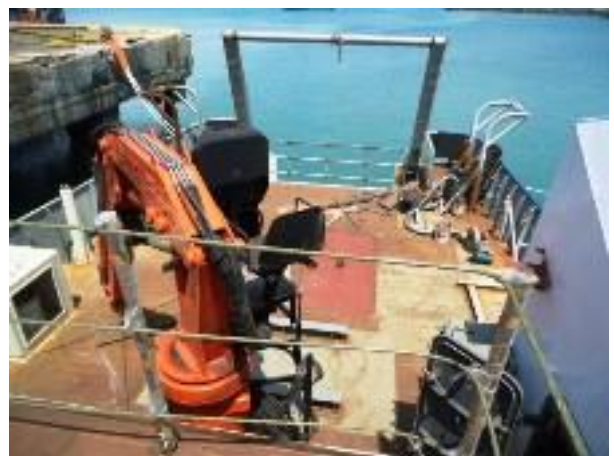
Foto nº 7 – Munck e "A" frame

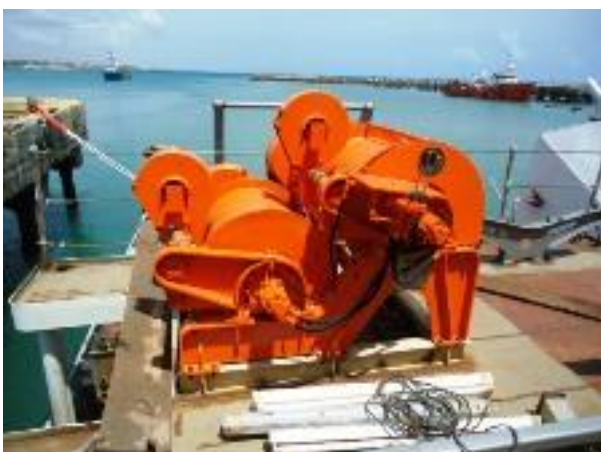
Foto nº 8 – Guincho de pesquisa

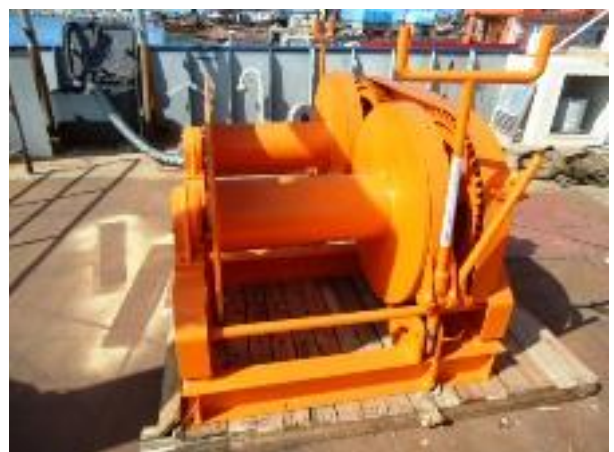
Foto nº 9 – Guincho de pesca

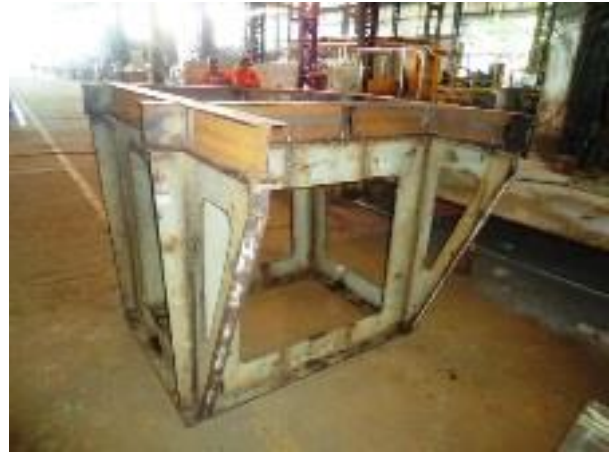
Foto nº 11 – Base do enrolador de rede

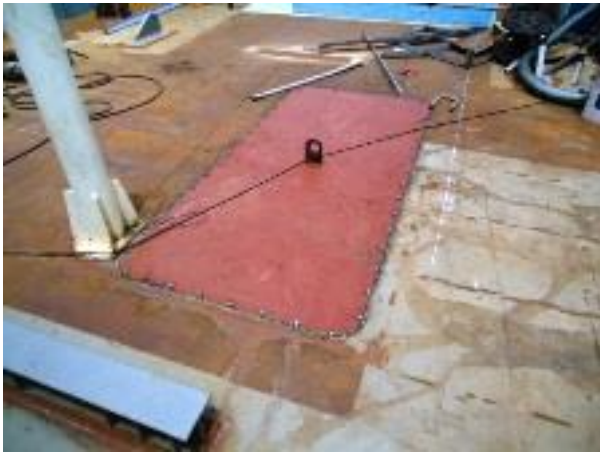
A abertura de acesso a praça de maquinas (gaiuta) já havia sido fechada com a tampa devidamente aparafusada (foto nº 12).

Foto nº 12 – Tapa da gaiuta de maquinas

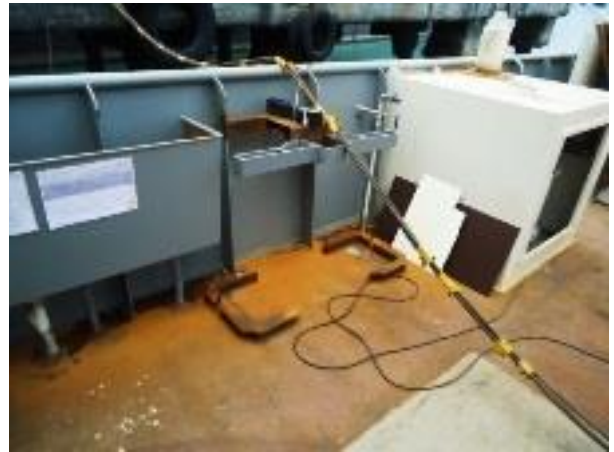
Foto nº 13 – Base para ancora reserva

Conforme discutido a bordo, ficou acertado que a âncora reserva, que originalmente seria estivada junto a borda falsa de boreste a meia nau, será transferida para o convés superior e estivada sob o bote de resgate, aonde não interferira nas operações rotineiras da embarcação. A base existente junto a borda falsa será removida (fotos nº 13 e 14).

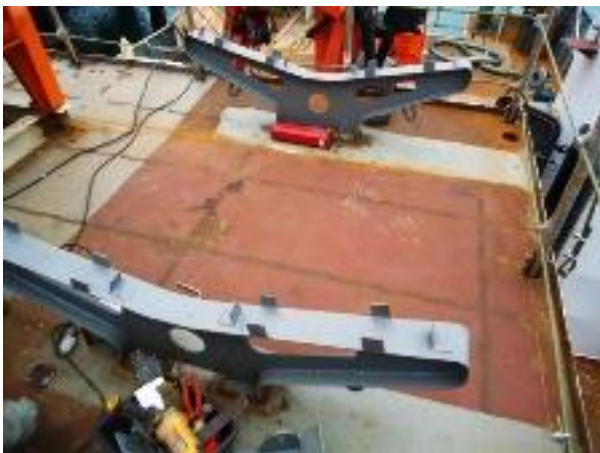
Foto nº 14 – Base do bote de resgate

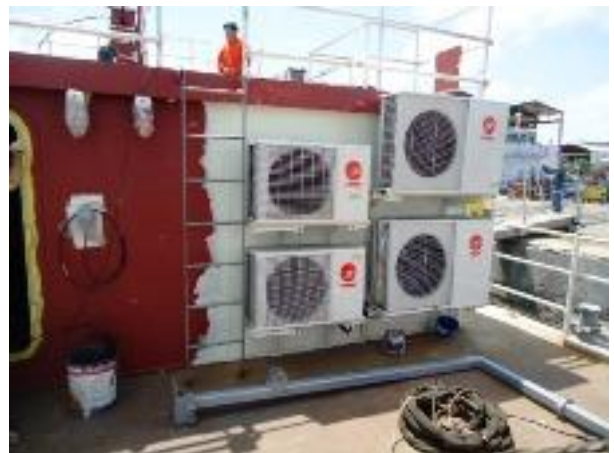
Todos os aparelhos de ar condicionado já estavam colocados com as respectivas unidades condensadoras e evaporadoras devidamente instaladas (fotos nº 15 e 16).

Foto nº 15 – Unidades Condensadoras na ré da casaria

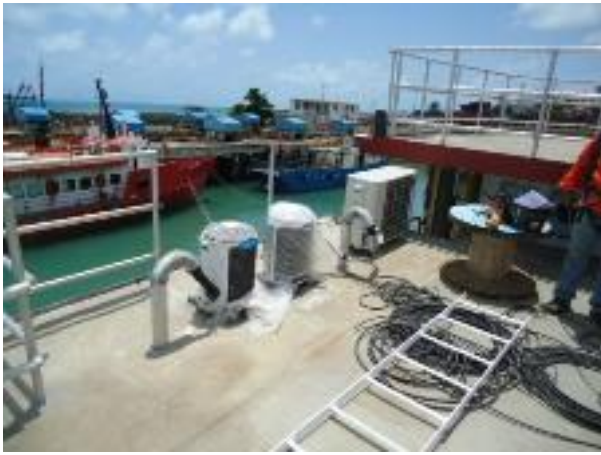
Foto nº 16 – Unidades Condensadoras no teto da casaria

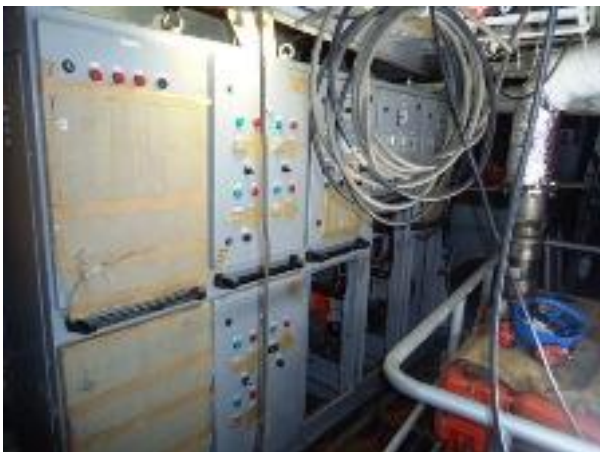
Na praça de máquinas estavam montados e sendo conectados o quadro elétrico principal (QEP), as baterias e diversos outros equipamentos complementares (foto nº 26 e 27). A unidade de tratamento séptico também já estava montada no compartimento específico.

Foto nº 26 – Quadro elétrico principal

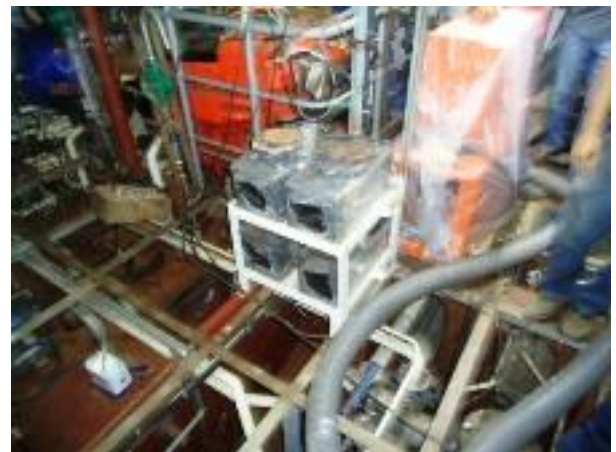
Foto nº 27 – Baterias e unidade hidráulica

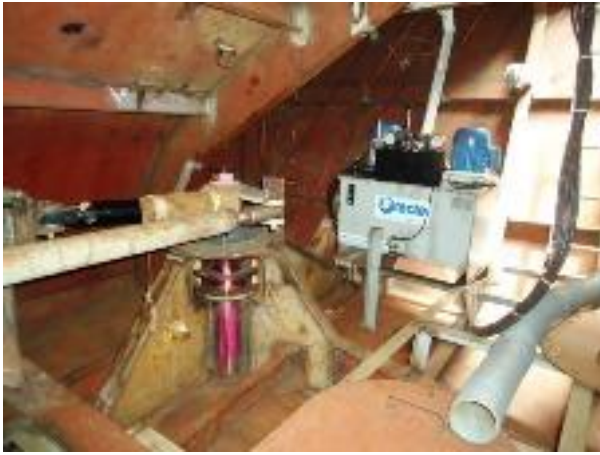
A máquina do leme já estava montada com suas unidades hidráulicas e pistões (fotos nº 28 e 29).

Foto nº 28 – Máquina do leme de bombordo

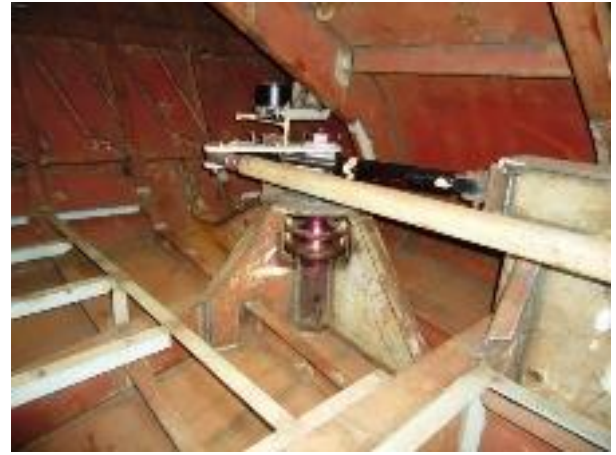
Foto nº 29 – Máquina do leme de boreste

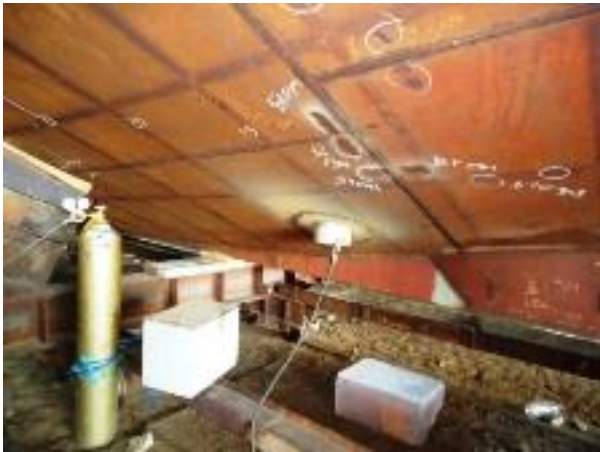
Observamos que somente serviços relativos a limpezas e reparos de soldas estão em andamento (foto nº 30). As demais obras não evoluíram desde a última visita realizada.

Foto nº 30 – Limpeza e reparos em soldas 654

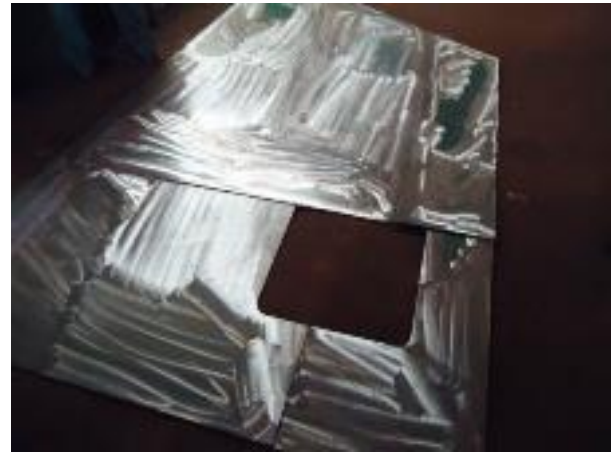
As obras nesta embarcação não evoluíram desde a última visita realizada e somente o início da confecção da chaminé pode ser observado (foto nº 31).

Foto nº 31 – Peça chaminé casco 655
