## RELATÓRIO DE VISITA TÉCNICA Nº 01/2017

LOCAL DA VISITA: Dependências do Estaleiro INACE em Fortaleza - CE

DATA DA VISITA: 07 de Março de 2017

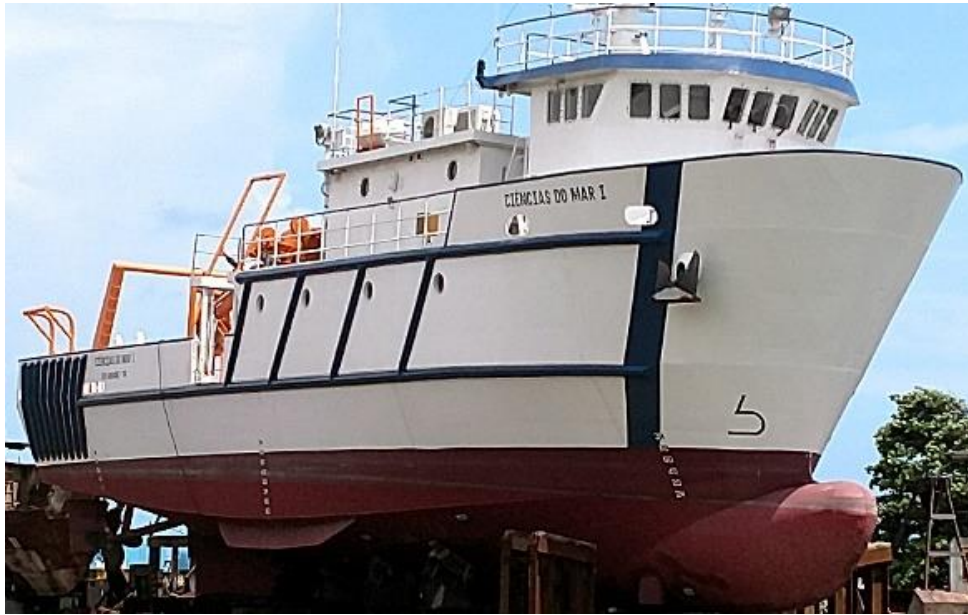
A embarcação foi deslocada da posição anterior ao lado do galpão, para uma posição mais para fora, próximo ao píer, sendo que as condições do casco são semelhantes às verificadas na visita anterior em dezembro de 2016 (vide foto nº 1).

Foto nº 1 – Ciências do Mar I por BE

- Sanadas as pendências de instalação de equipamentos por parte do estaleiro, e refeita a pintura das obras vivas do casco, o casco 653 pode ser entregue num prazo mínimo de 45 dias e máximo de 60 dias em relação à esta data de visita.

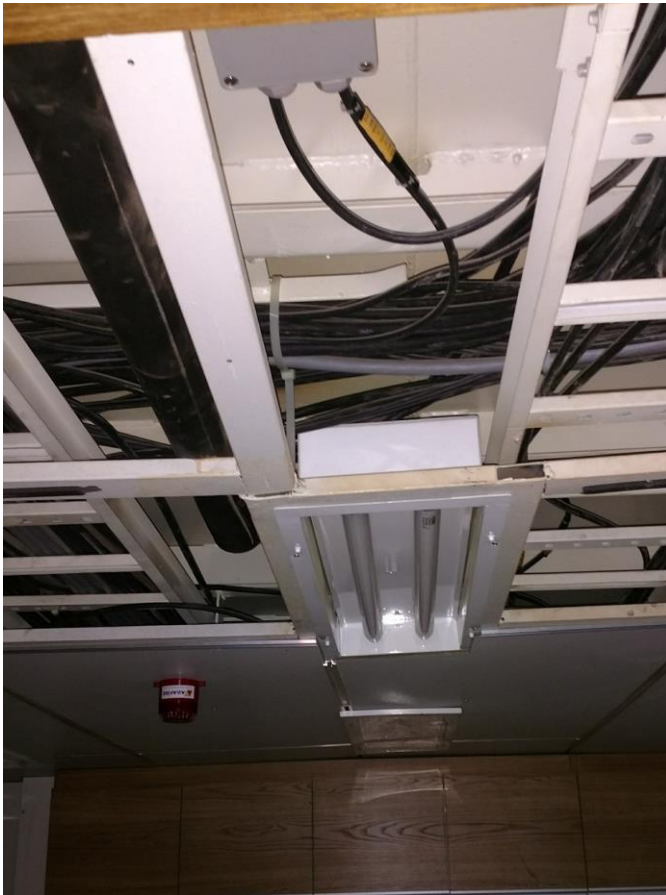
Os equipamentos e transdutores que já estavam instalados quando da visita anterior, realizada em dezembro de 2016, se encontravam da mesma forma que naquela ocasião. A forração interna se encontrava aberta, em alguns trechos de corredores do casario, para a passagem de cabos dos equipamentos eletrônicos fixados ao casco (vide fotos 2 e 3)

Foto 2 - Forro laboratório aberto para cabeação

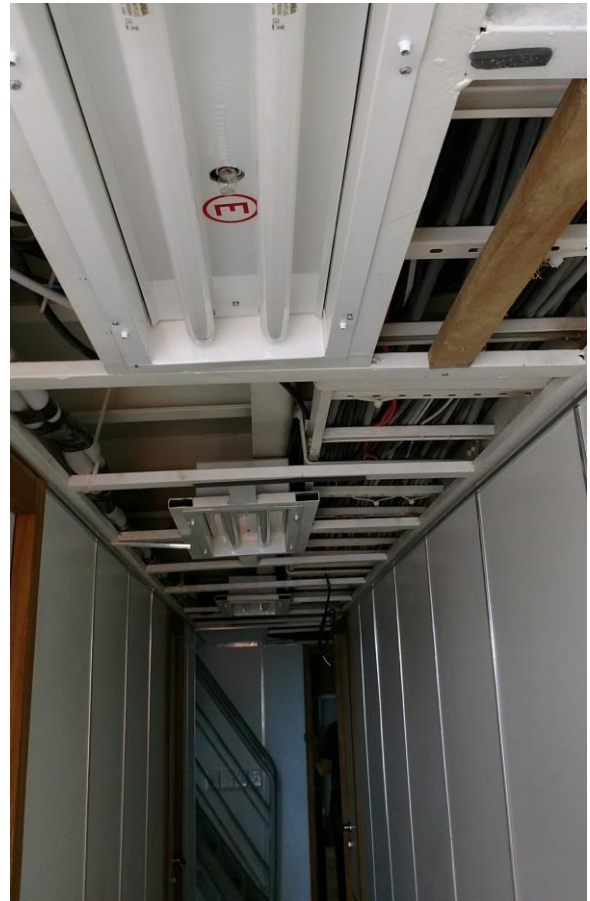
Foto 3 - Forro no convés principal aberto

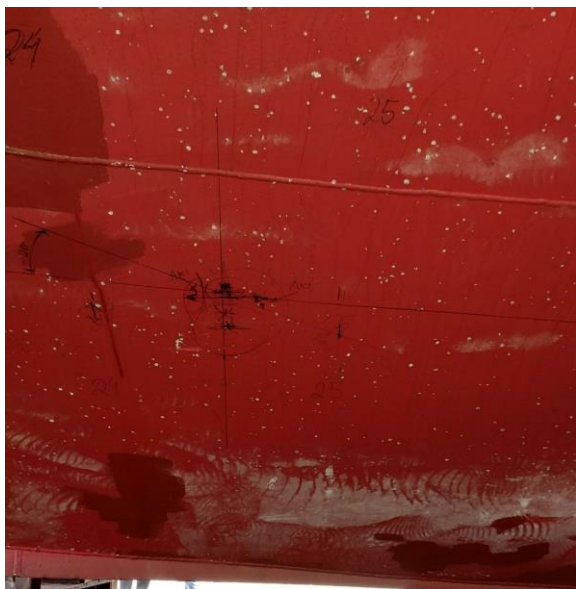
Foi constatada a marcação no casco para instalação da sonda de rede (vide foto nº 4) por ambos os bordos.

Foto 4: marca p/ instalação da sonda de rede

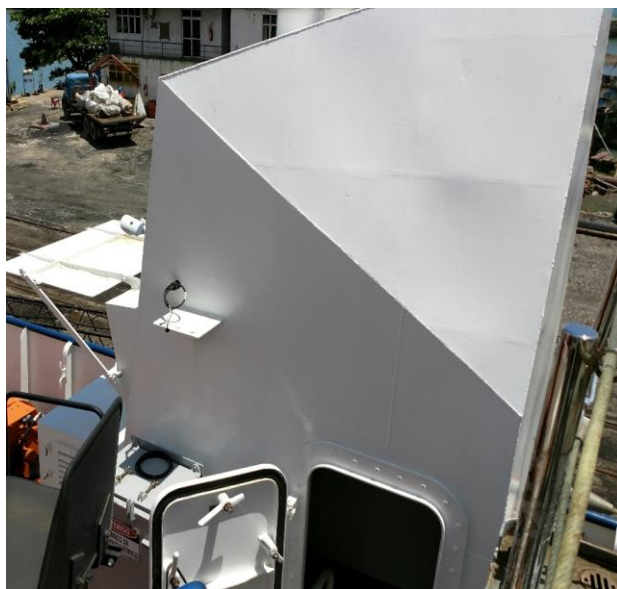
A câmera de ré na chaminé para visualização da área do convés de popa sob o guindaste ainda não havia sido instalada (vide foto nº 5).

Foto 5: Câmera do convés de ré não instalada

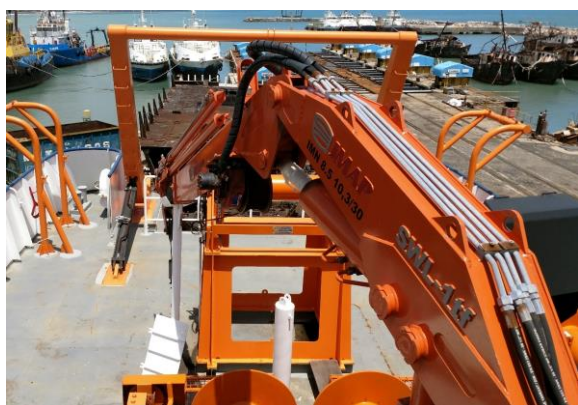
Todos os guinchos e o guindaste do convés de popa estavam sem as mangueiras hidráulicas. De acordo com o encarregado do estaleiro, Sr. Júlio, foram realizados apenas testes hidrostáticos e flushing das redes. Como não foram instaladas mangueiras, não havia como se executar os testes normais de operação (vide fotos nº 6 e 7).

Foto 6 - guindaste ainda sem teste de carga

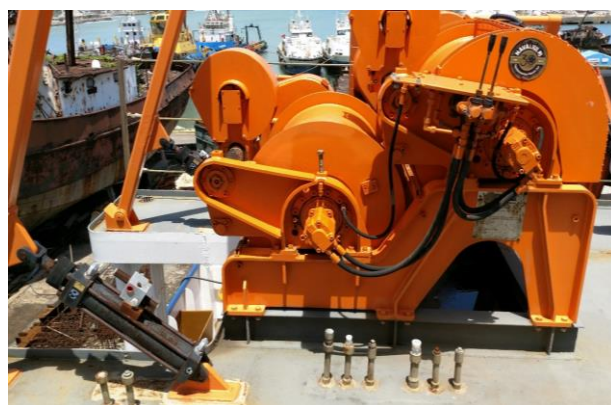
Foto 7 - Guincho pistões s/ mangueiras e s/ teste

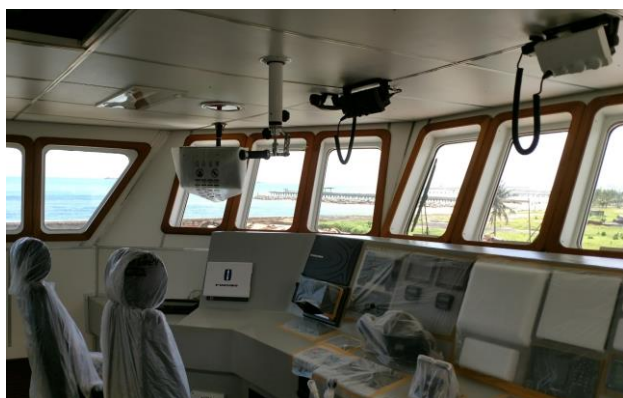
Não houve modificações no tijupá, nem tampouco no passadiço, em relação à última visita em dezembro de 2016 (vide foto nº 8). A sala acústica também continuava da mesma forma que na visita anterior, com a unidade de processamento TELEDYNE ADCP, unidade do sonar 360°, sensor de movimento e FISHFINDER.

Foto 8 - Equipamentos no passadiço

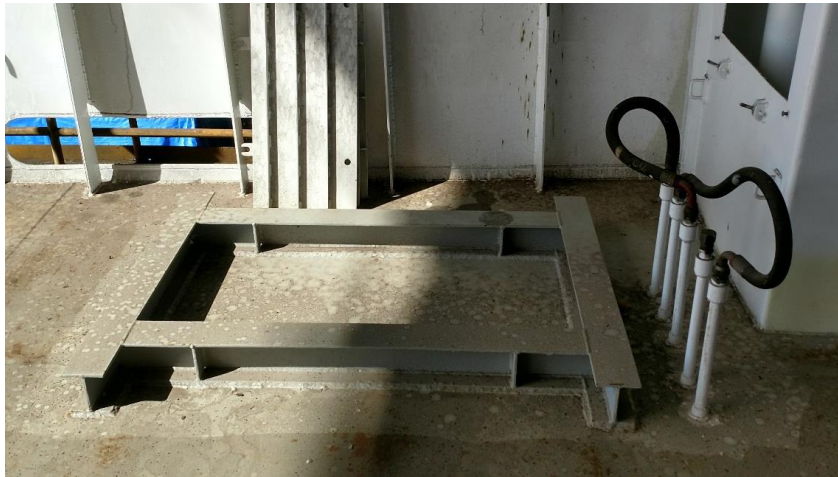
Da mesma forma que na visita anterior, realizada em dezembro de 2016, os equipamentos de convés ainda não haviam sido montados, estando soldadas apenas as bases nos locais predefinidos (vide fotos nº 9 e 10). De acordo com informações do estaleiro, só foi executado o flushing e teste hidrostático das redes dos guinchos. Os pistões dos guinchos também não chegaram do fabricante.

Foto 9 - base guincho no convés principal por BB

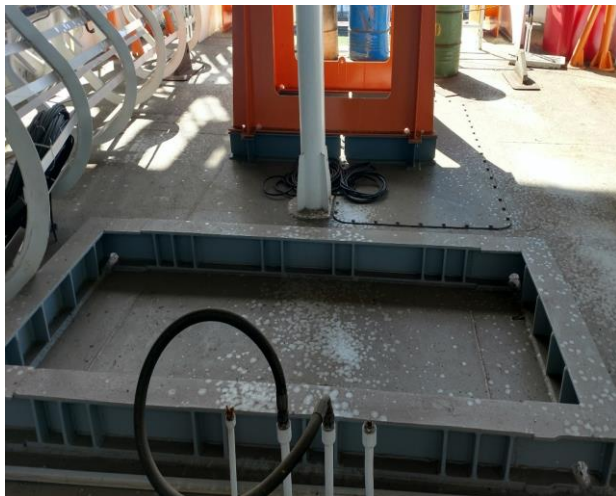
Foto 10 - base guincho convés principal

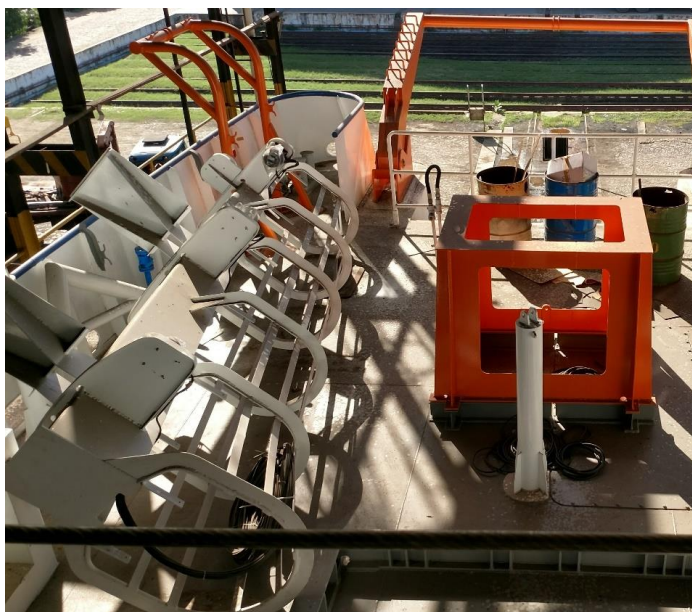
O mastro se encontrava no convés principal, como na visita anterior, mas sem luminárias ou eletrônicos (vide foto nº 11).

Foto 11 - Mastro no convés principal

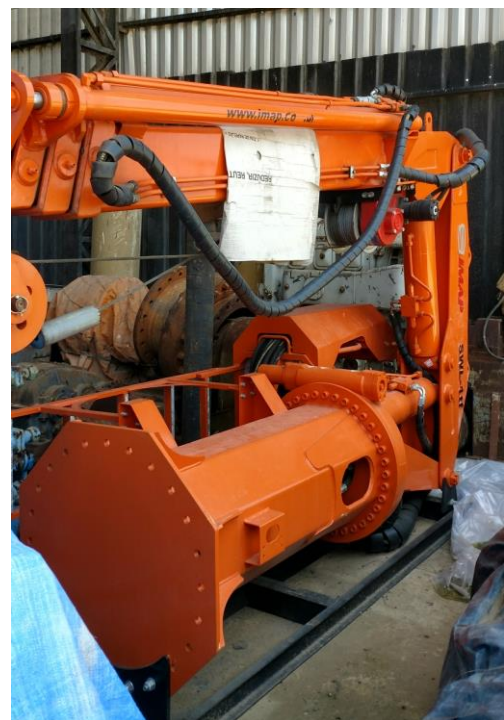
O Guindaste hidráulico se encontrava no almoxarifado do estaleiro (vide foto nº 12).

Foto 12 - guindaste do 654 no almoxarifado

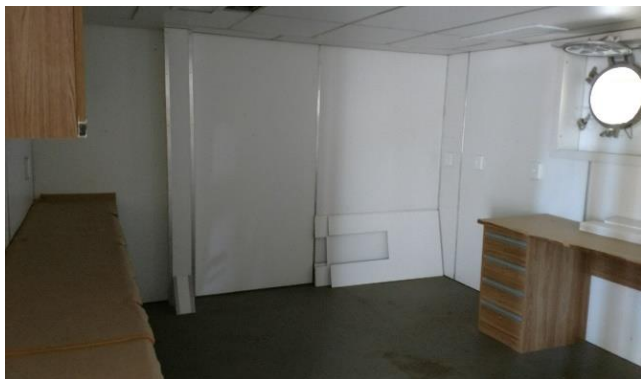
No laboratório seco verificou-se que a bancada da pia ainda não havia sido instalada (vide foto nº 13) e o laboratório úmido se encontrava sem a bancada de inox e armários (vide foto nº 14).

Foto 13 - laboratório seco no convés principal

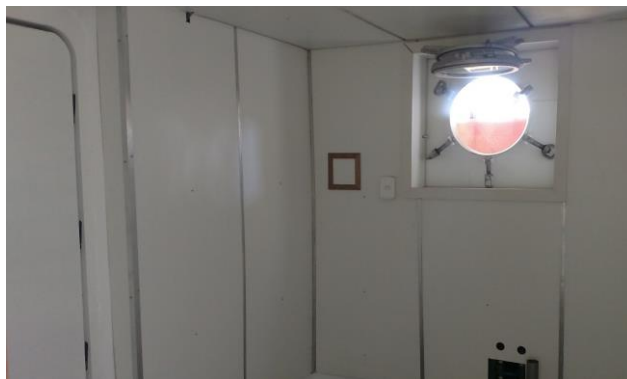
Foto 14 - laboratório úmido no convés principal

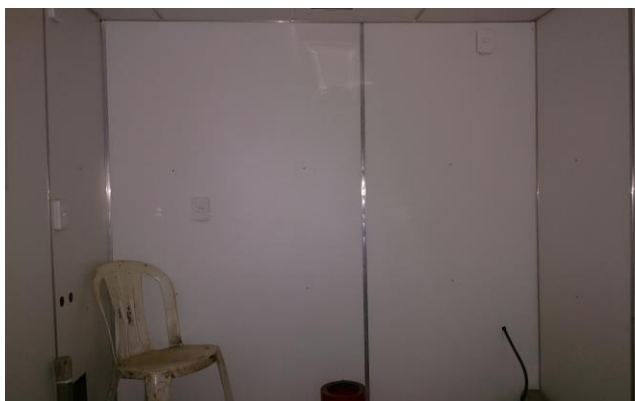
Na cozinha, foi observado que ainda faltava montar a bancada inox, armários, geladeira, freezer vertical e fogão (vide foto nº 15). O refeitório se encontrava finalizado, faltando as geladeiras e freezers verticais (vide foto nº 16)

Foto 15 - cozinha sem bancadas, armários, fogão.

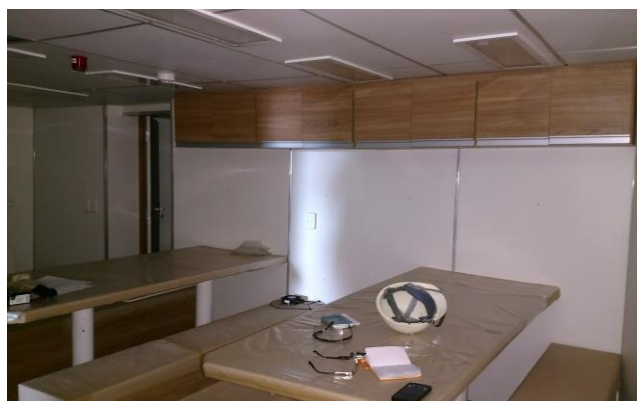
Foto 16 - refeitório no cvs principal

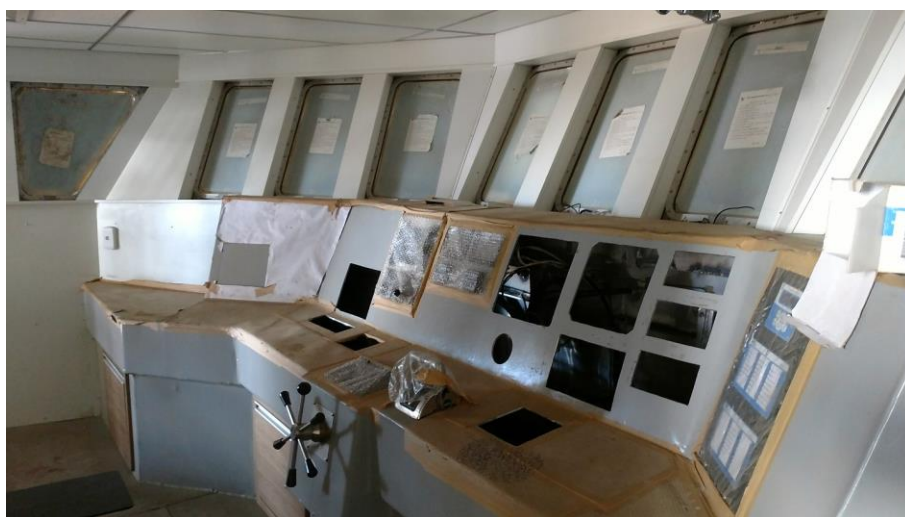
Os equipamentos de navegação e comunicações de responsabilidade do estaleiro ainda não haviam sido instalados e segundo informações, não foram comprados pelo estaleiro, de forma que o console do passadiço só possuía os painéis dos motores principais (MCP's) e geradores auxiliares (MCA's). No passadiço as vigias e mesa de navegação já haviam sido instaladas (vide foto nº 17).

Foto 17 - Console do passadiço

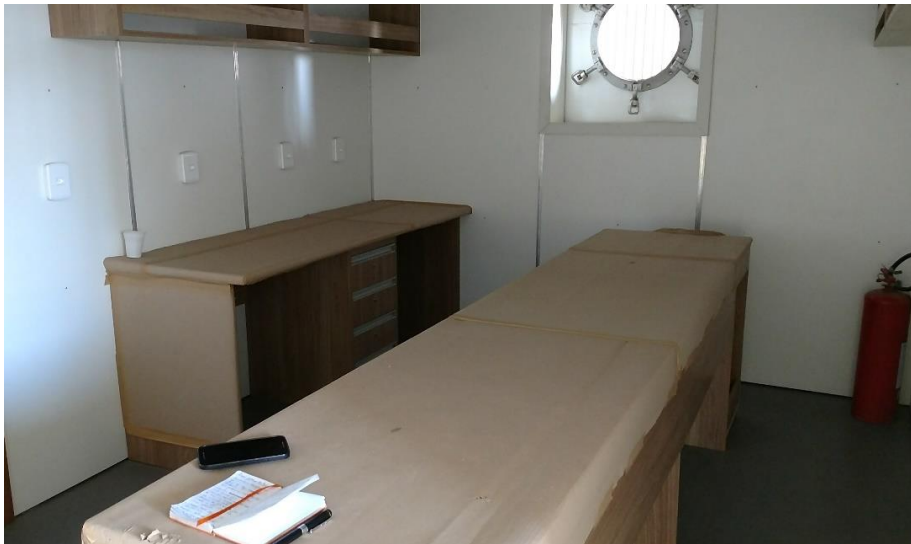
Na sala acústica foi observado que as bancadas de madeira já haviam sido montadas, faltando instalar a poltrona do comando à ré (vide foto nº 18). Os pisos ainda não haviam sido colocados. Os camarotes da tripulação no convés superior também se encontravam no mesmo estado que os do convés principal, isto é, apenas com os beliches instalados, com os banheiros sem vasos, pias e pisos.

Foto 18 - Bancadas na sala acústica

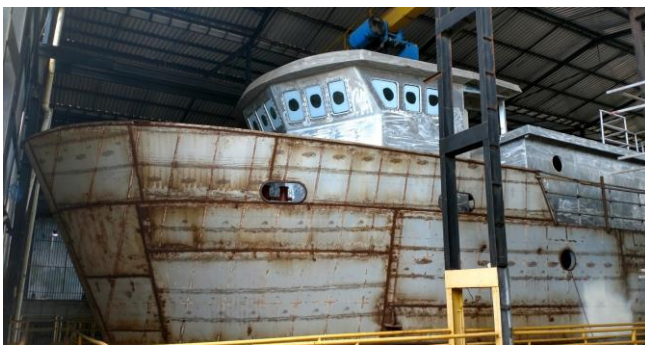
O Casco em si encontrava-se sem pintura e da mesma forma que na visita anterior realizada em dezembro de 2016 (vide fotos nº 19 e 20).

Foto 19 - Casco visto por BB

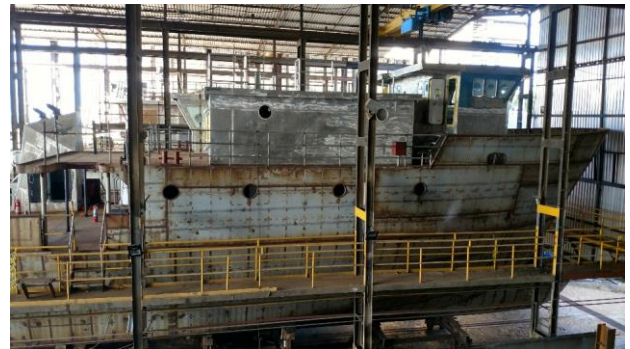
Foto 20 - casco visto por BE

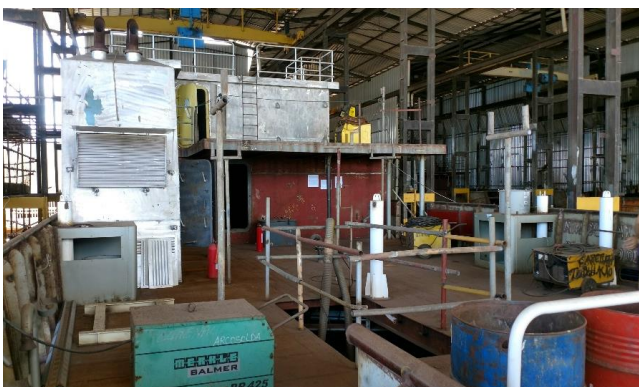
No convés principal à ré, praticamente não haviam equipamentos instalados. Não haviam sido instaladas as bases dos guinchos, guindastes ou do A Frame. As caixas de ventilação/exaustão estavam nos bordos de BB e BE, mas ainda sem os ventiladores/exaustores (vide foto nº 21).

Foto 21 - convés principal à ré

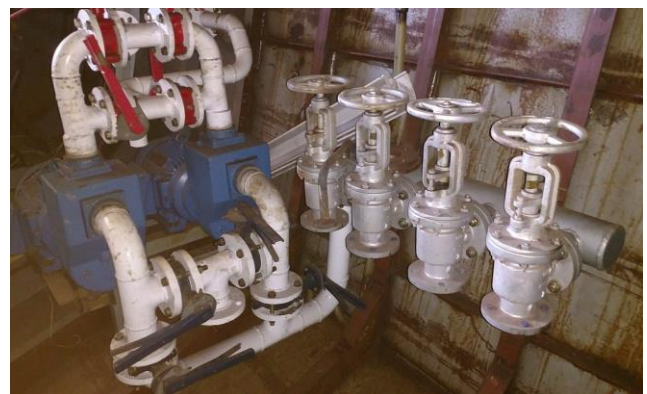
As redes de interligação das bombas de esgoto e incêndio ao piano de válvulas, ainda não foram montadas (vide foto nº 22).

Foto 22 – bombas e piano de válvulas

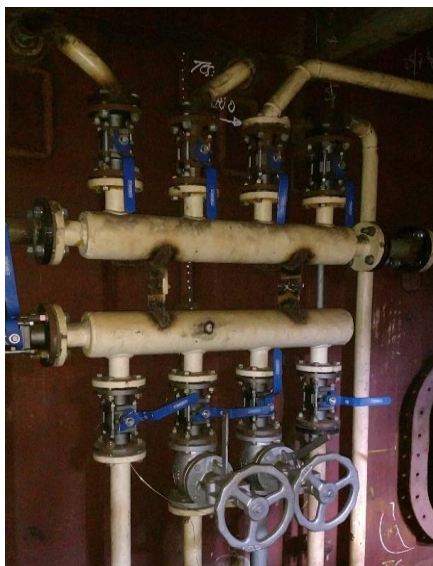
As redes do sistema de transferência de óleo diesel já haviam sido instaladas (vide foto nº 23).

Foto 23 - header de óleo diesel

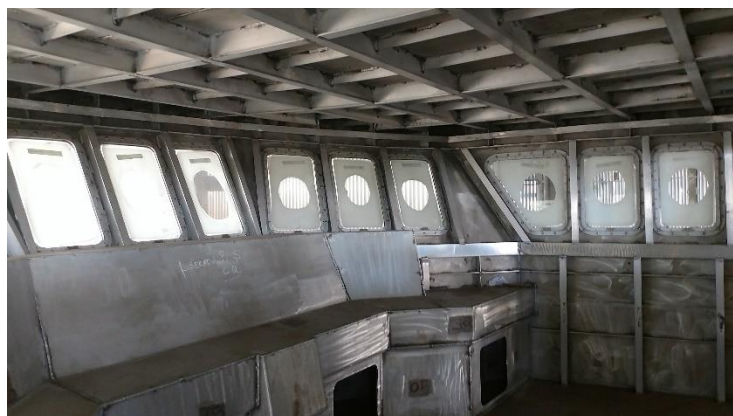
No passadiço observamos que o console de instrumentos de navegação e comunicação continuava sem a instrumentação e equipamentos (vide foto nº 24).

Foto 24 - console do passadiço sem instrumentos

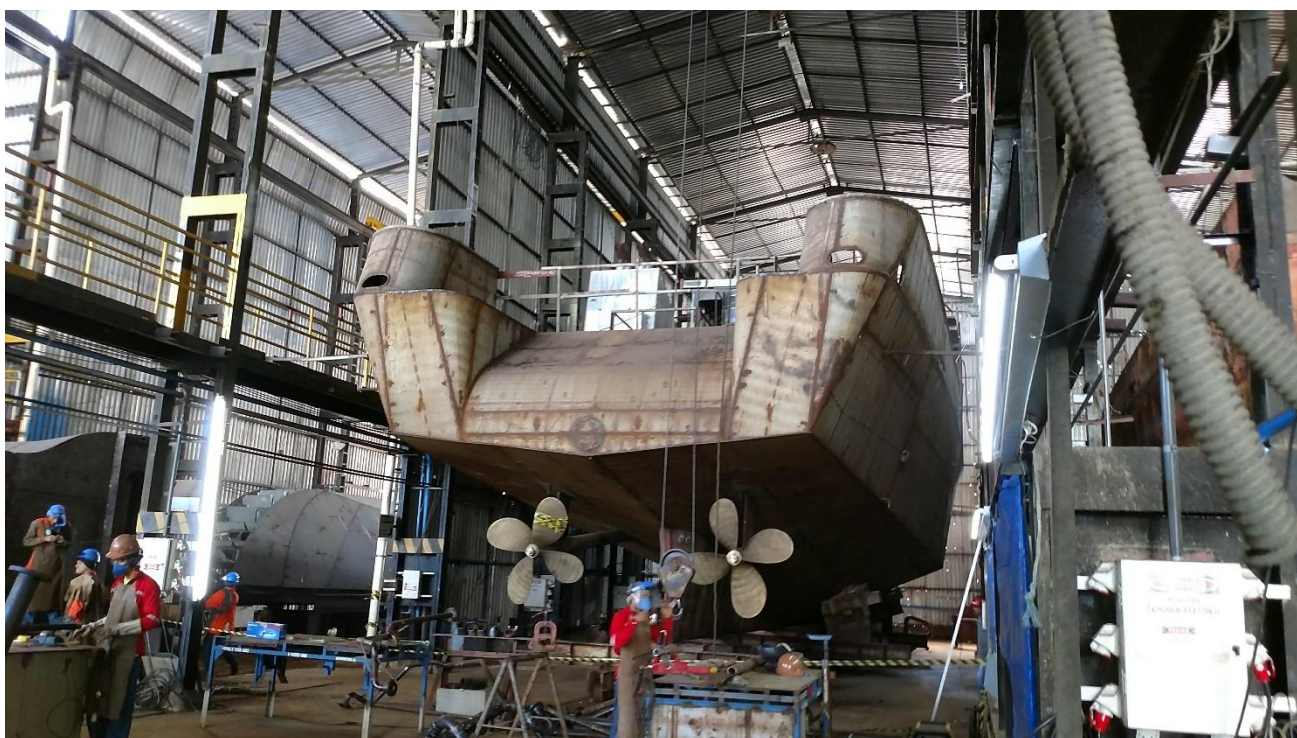
Foto 25 – casco 656

Nesta embarcação as obras não sofreram avanço em relação à última visita efetuada em dezembro de 2016, conforme pode ser constatado através da foto nº 25.
