RELATÓRIO DE VISITA TÉCNICA Nº 02/2017

LOCAL DA VISITA: Dependências do Estaleiro INACE em Fortaleza - CE

DATA DA VISITA: 03 e 04 de Maio de 2017

No dia 3 de maio foi realizada inspeção na embarcação "CIENCIAS DO MAR I" (casco 653), como segue.

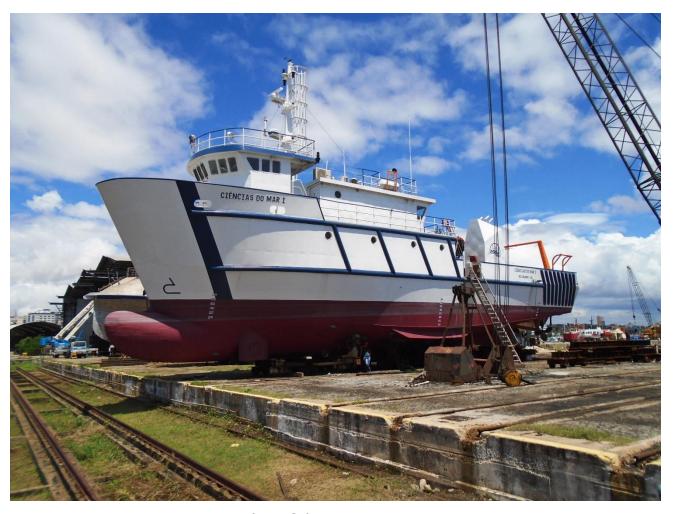
Foto nº 1 – Ciências do Mar I por BB

A embarcação foi encontrada posicionada próxima ao píer por traz da linha transversal de trilhos do estaleiro. As condições do casco são semelhantes as verificadas na visita anterior (vide foto nº 1).

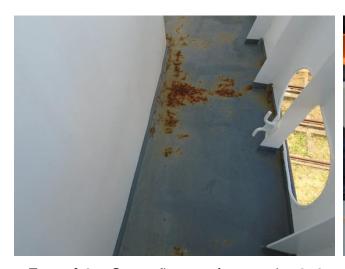
Foi notada a disseminação de corrosão superficial em diversos locais do convés superior e do convés principal (fotos nº 2 e 3).

Foto nº 3 – Corrosão convés principal 653

- 1. tratar e pintar obras vivas;
- 2. fechar caixas de mar;
- 3. fechar domo do Perfilador e da EK80, aplicando um ponto de solda nas laterais, entre os parafusos;
- 4. colocar anodo de sacrifício no chapeamento externo do domo acima referido;
- 5. soldar marcas de borda livre;
- 6. tratar e pintar manchas de ferrugem no chapeamento do convés superior, em especial na parte de vante a boreste e no convés principal a ré;
- 7. dotar meio de proteção aos cabos do Perfilador e da EK80 junto ao tubo de entrada no domo;
- 8. esmerilhar todos os cantos vivos encontrados, principalmente os das bases do tambor de rede, guincho de pesca e guincho do espinhel;

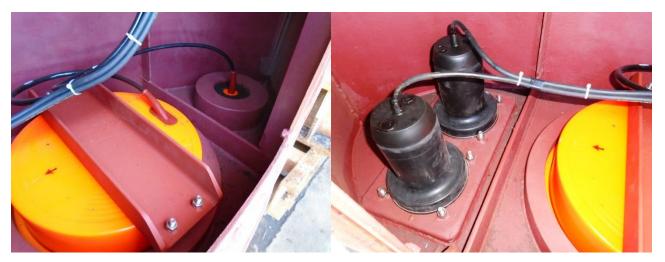
- Foi solicitado ao estaleiro que abrisse a porta de inspeção do domo da sonda EK80 e do perfilador afim de que pudéssemos realizar a inspeção interna do mesmo. Feito isto, constatamos que os cabos dos transdutores estão soltos junto a tubulação de passagem para o interior do casco e que os mesmos com o tempo poderiam ser danificados. Desta forma foi solicitado que estes fossem envolvidos em material de proteção. Também foi solicitado que a tampa de visita fosse melhor fixada, afim de evitar vibração da mesma (fotos nº 4, 5 e 6);

Foto nº 4 – Interior do domo da EK80 e perfilador

Foto nº 5 – Transdutores do perfilador

Foto nº 6 – Cabos a serem protegidos no domo

- 44 levar os cabos dos transdutores até o rack dos WBT e deixar cabos com folga dentro do rack;
- 45 blindar os cabos de transdutores de forma individual, com eletroduto metálico aterrado;
- 46 aterrar os WBT (malhas largas) e o rack ao casco;
- 47 prestar atenção no corte dos cabos dos transdutores para a colocação dos conectores (o cabo grosso tem numeração interna dos pares, o que não ocorre no cabo fino);
- 48 instalar laterais, frente e fundo para blindagem no rack;
- 49 instalar o processador no Laboratório de Acústica;
- 50 prover rede de alimentação de VCA para o rack, com comandado de duplo polo a partir do Laboratório de Acústica.
