## RELATÓRIO DE VISITA TÉCNICA Nº 03/2017

LOCAL DA VISITA: Dependências do Estaleiro INACE em Fortaleza - CE

DATA DA VISITA: 21 a 23 de junho de 2017

#### Casco 653

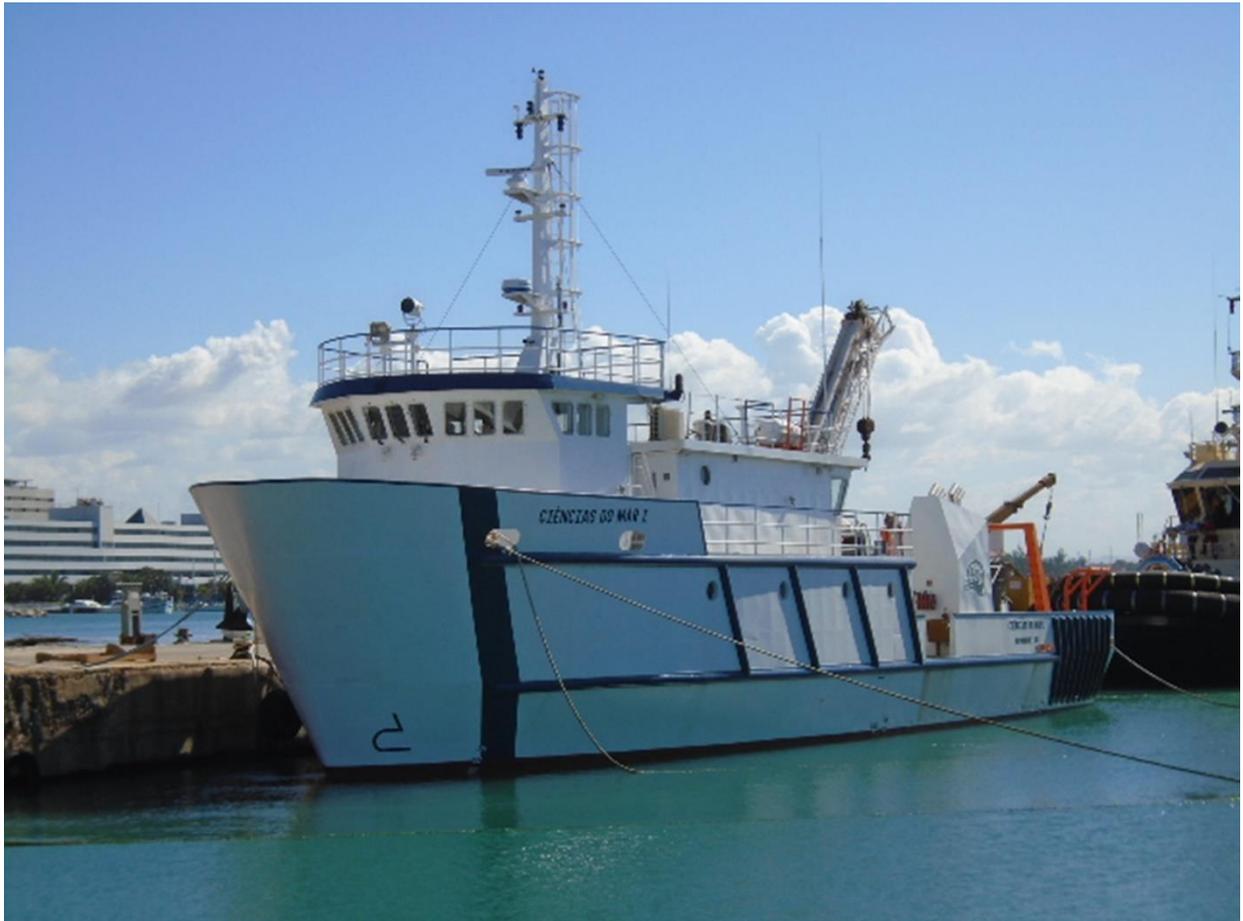
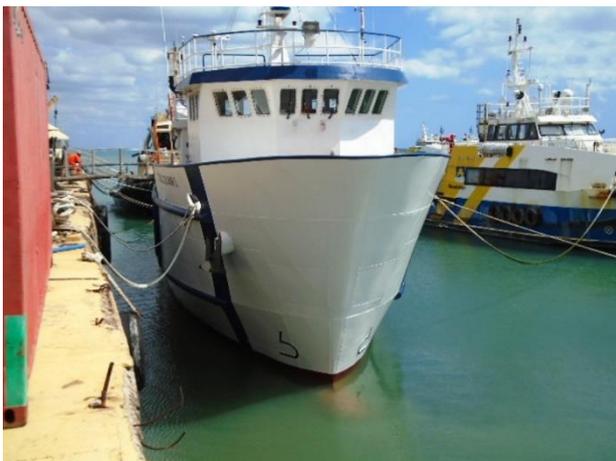
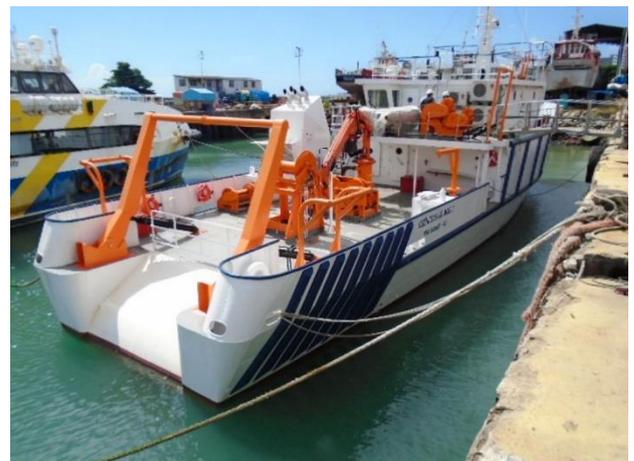
A embarcação já havia sido colocada na água e estava amarrada por boreste no cais do estaleiro (fotos nº 1 a 3).

Foto nº 1 – Ciências do Mar I

Foto nº 2 – Vista da proa da embarcação

Foto nº 3 – Vista do convés da embarcação

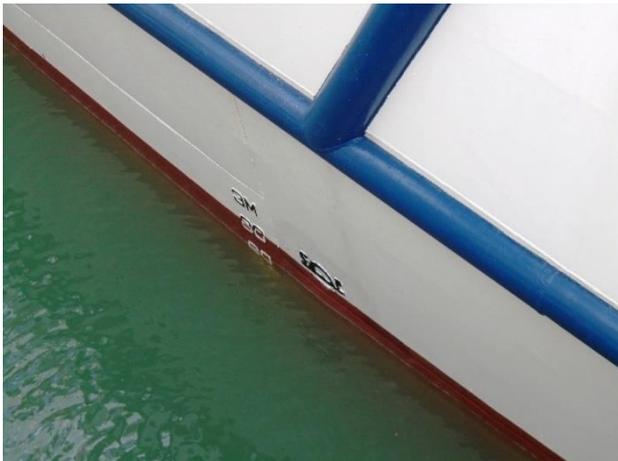
Notamos que, conforme solicitado, foram soldados no casco, por ambos os bordos, os Discos de Plimsoll que indicam a linha de flutuação máxima da embarcação (foto nº 4).

Foto nº 4 – Disco de Plimsoll de boreste

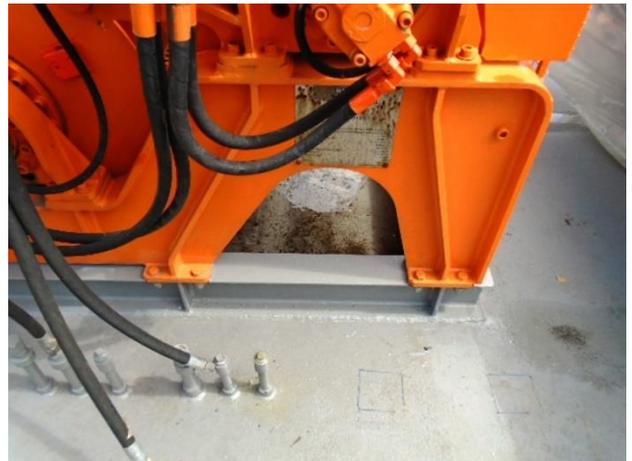
Notamos que o furo que havíamos solicitado que fosse aberto na base do guincho hidráulico para escoamento de água, ainda não havia sido executado e por esta razão havia um acúmulo de água no interior da base (foto nº 5). Foi observado também que o eixo inferior da guia do cabo do guincho oceanográfico apresentava severa corrosão (foto nº 6). Solicitamos que o estaleiro providenciasse o tratamento e pintura deste eixo antes da entrega da embarcação.

Foto nº 5 – Base do guincho oceanográfico

3. Guincho oceanográfico sem dreno na base;
4. Câmeras testadas, e não estão funcionando. A virada para o convés está com os cabos danificados;
5. Chiado no sistema de comunicação interna;

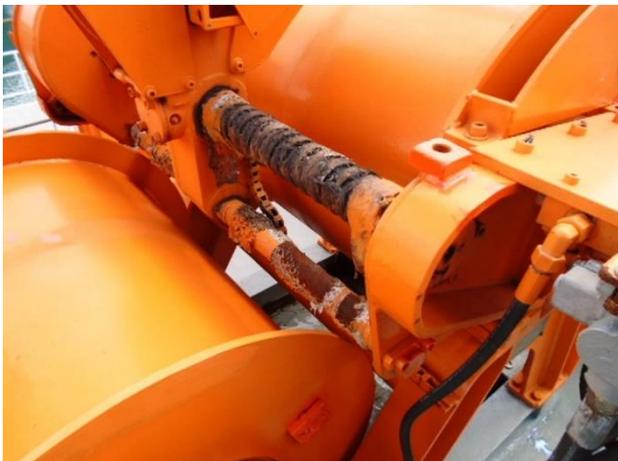
Foto nº 6 – Eixo da guia do cabo enferrujado

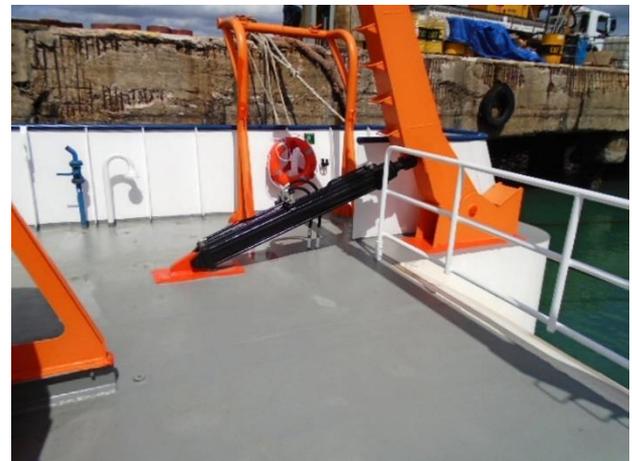
Os pistões hidráulicos que na visita anterior se encontravam com corrosão superficial haviam sido tratados e pintados (foto nº 7).

Foto nº 7 – Pistão do "A" frame tratado e pintado

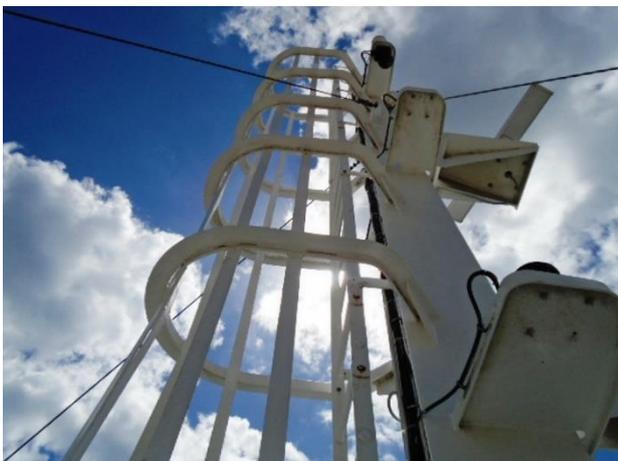
Foi observado que a escada do mastro, por possuir muitas barras de proteção lateral e posterior, não permite que a pessoa saia da escada para executar trabalhos de manutenção no mastro (foto nº 8).

Foto nº 8 – Escada do mastro

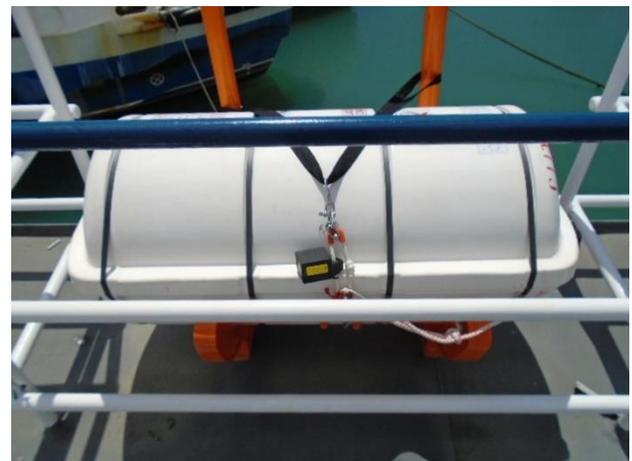
Foi constatado que as balsas infláveis estavam devidamente estivadas, dentro da validade de serviço (maio de 2018) e dotadas com dispositivo hidrostático de liberação (foto nº 9). O bote de resgate, conforme anteriormente solicitado, teve o nome da embarcação devidamente pintado na proa (foto nº 10).

Foto nº 9 – Balsa inflável de bombordo

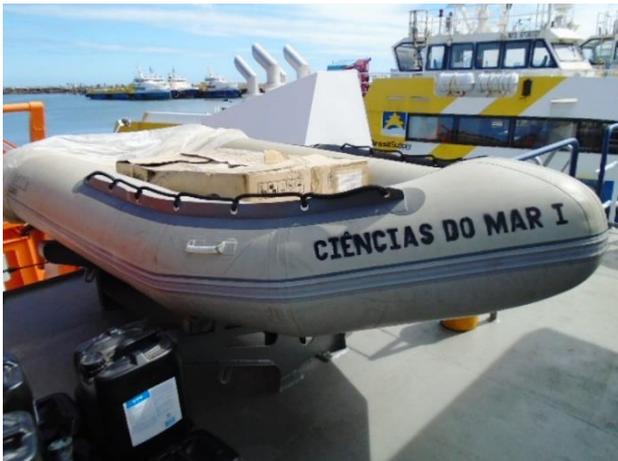
Foto nº 10 – Bote de resgate

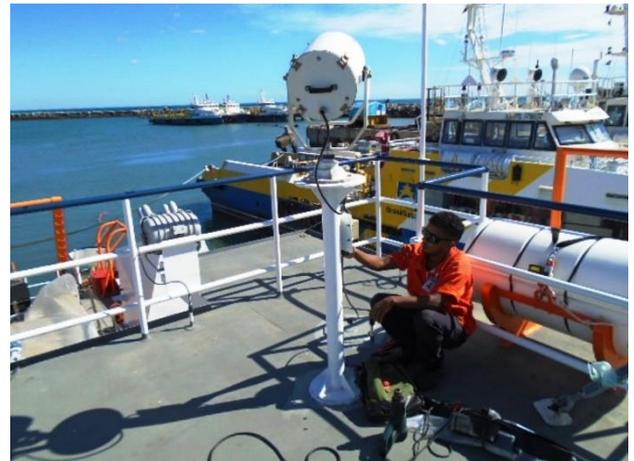
Os faróis de busca de vante e de ré estavam sendo reposicionados para que as manoplas de operação não ficassem mais diretamente sobre as cadeiras de pilotagem (foto nº 11).

Foto nº 11 – Farol de busca reposicionado

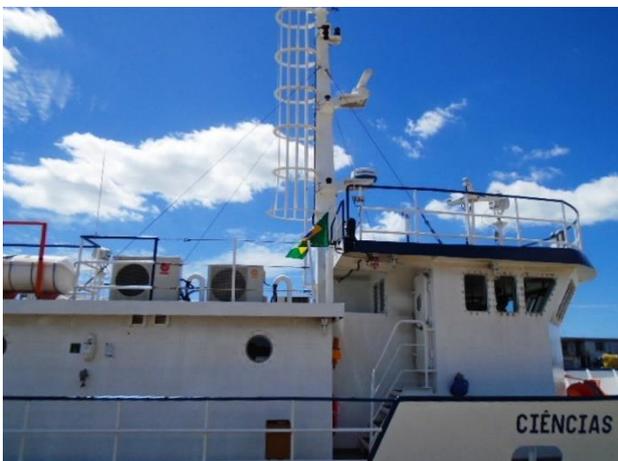
O mastro para hasteamento da bandeira nacional também já havia sido instalado (foto nº 12).

Foto nº 12 – Mastro da bandeira

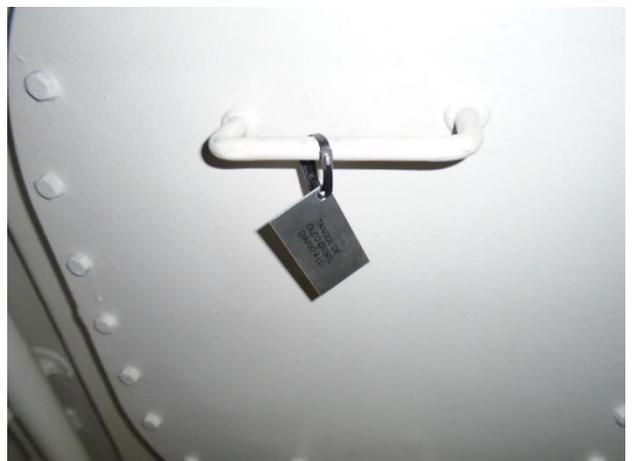
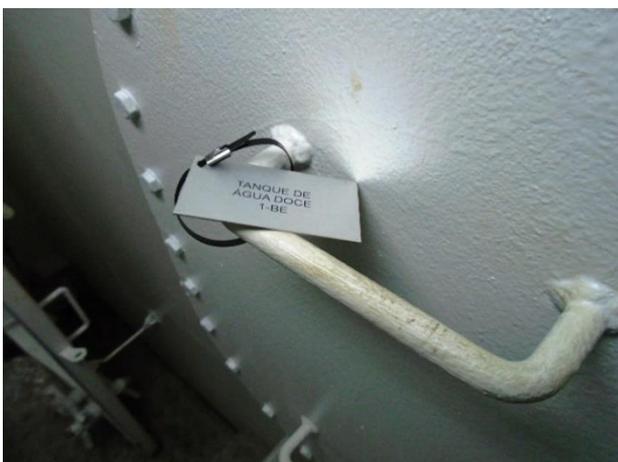
Na praça de máquinas foi notado que, como solicitado, haviam sido colocadas as etiquetas de identificação dos diversos tanques e válvulas com cintas e placas metálicas (fotos nº 13 e 14). Sugerimos que oportunamente estas placas sejam permanentemente fixadas nos tanques.

Foto nº 13 – Identificação de tanque

Foto nº 14 – Identificação de tanque

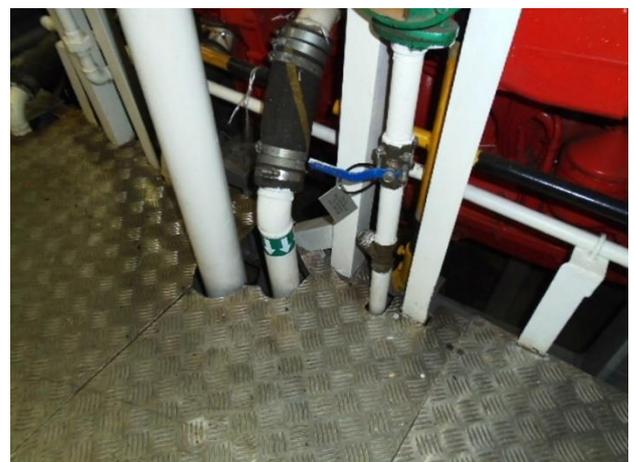
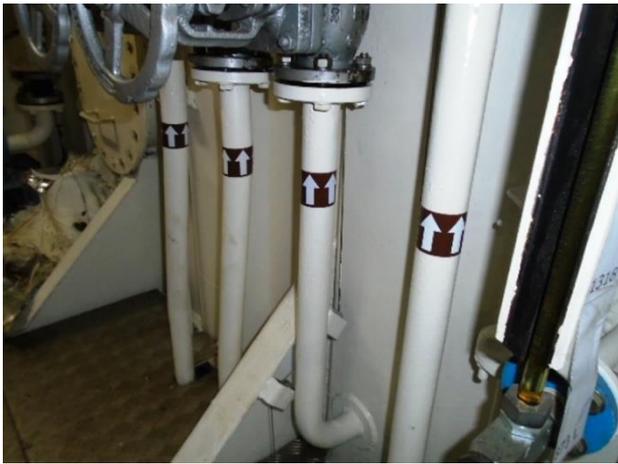
Foram adesivadas setas de indicação do sentido do fluxo nas diversas redes da praça de máquinas (fotos nº 15 e 16).

Foto nº 15 – Setas indicadoras do sentido de fluxo

Foto nº 16 – Setas indicadoras do sentido de fluxo

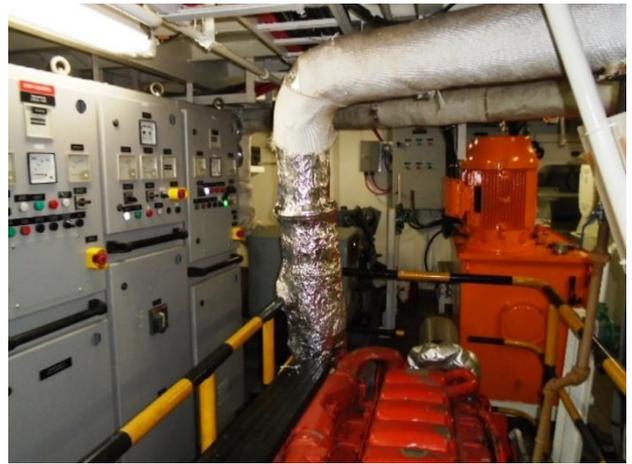
Se encontra em fase de conclusão o revestimento dos dutos de descarga de gases de exaustão na praça de máquinas (foto nº 17).

Foto nº 17 – Duto de descarga de gases

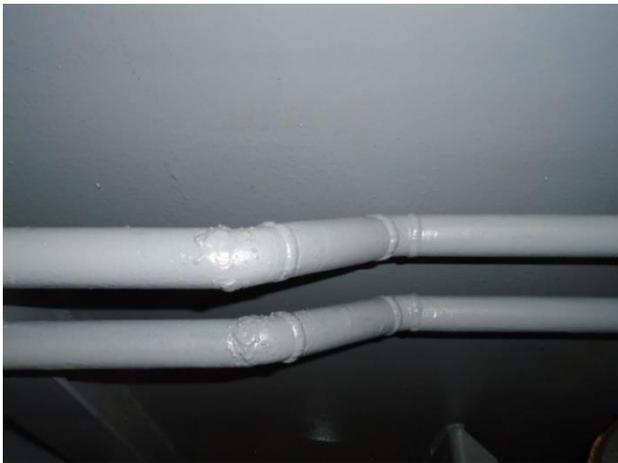
A rede de água no estrado do convés inferior próximo as estruturas internas dos sonares, que na visita anterior apresentava falha na solda, já havia sido devidamente soldada e pintada (foto nº 18).

Foto nº 18 – Redes soldadas e pintadas

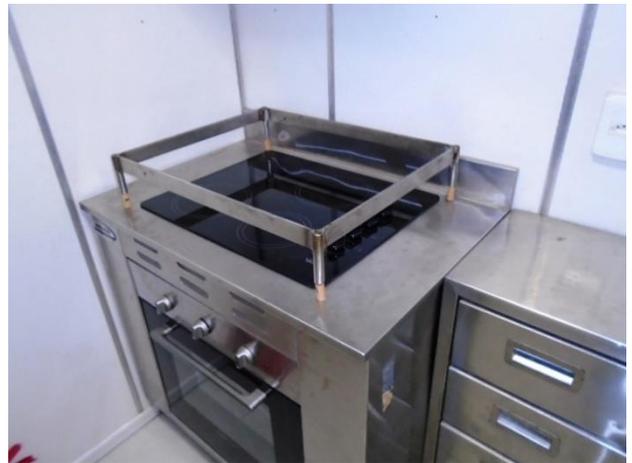
Também foi instalado a proteção para painéis no fogão elétrico (foto nº 19).

Foto nº 19 – Suporte para painéis no fogão

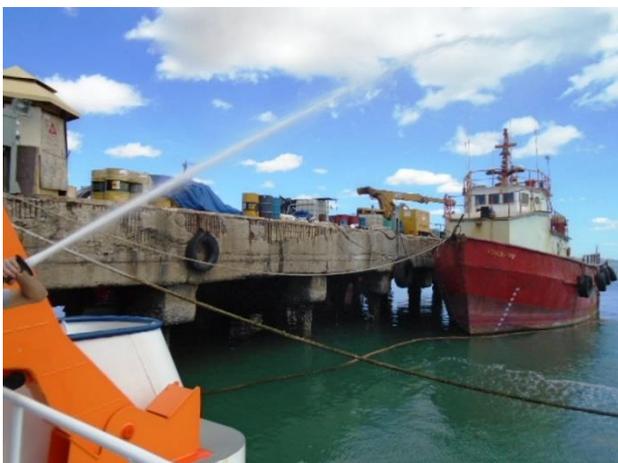
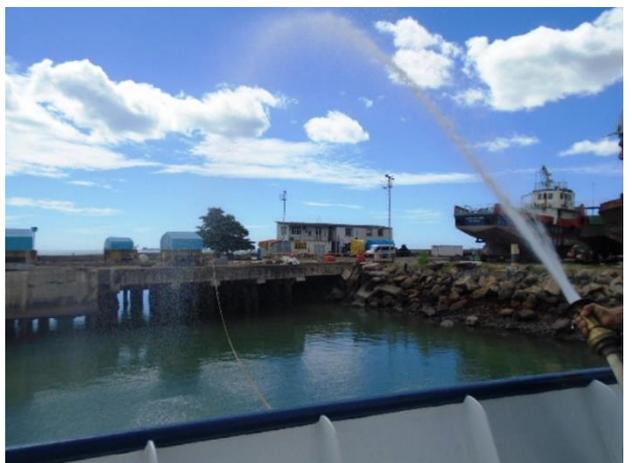
No decorrer desta vistoria, todos os equipamentos e dispositivos de segurança foram testados, inclusive a bomba de incêndio conectada a duas mangueiras simultaneamente (fotos nº 20 e 21).

Foto nº 20 – Mangueira de incêndio na popa

Foto nº 21 – Mangueira de incêndio na proa

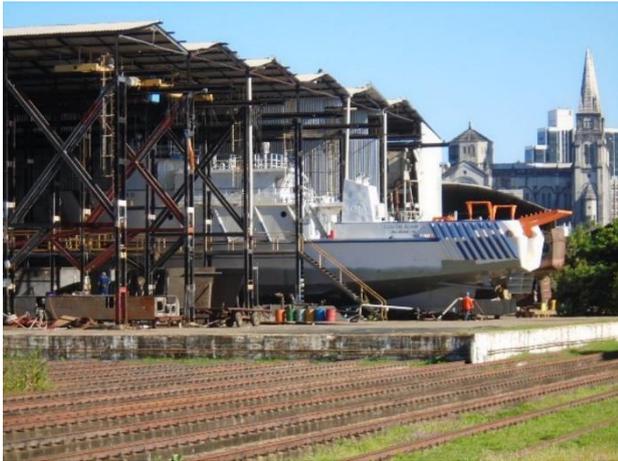
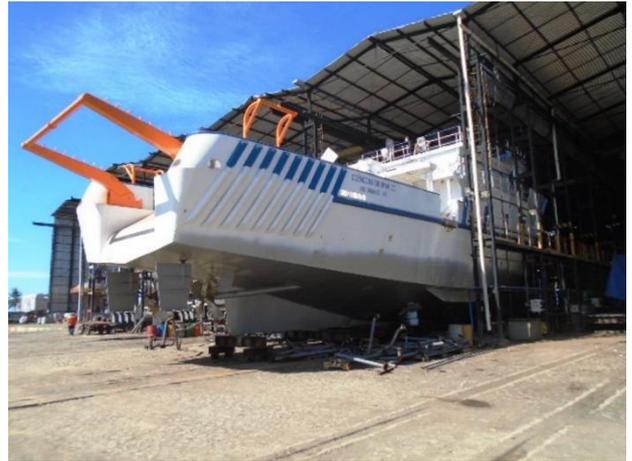
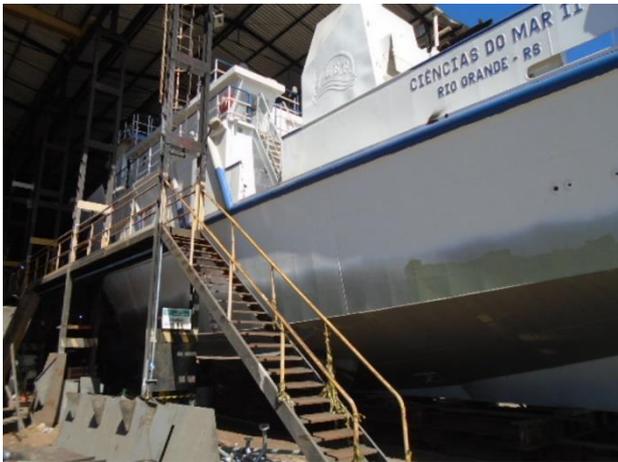
Esta embarcação havia sido trasladada da parte interna do pavilhão para uma posição mais externa, estando com o convés da popa exposto ao tempo (fotos nº 22 a 24). Também não havia possibilidade de acesso ao mesmo naquele momento.

De acordo com informação da equipe técnica do estaleiro, nada havia sido executado.

Foto nº 22 – “CIÊNCIAS DO MAR II” (654)

Foto nº 23 – “CIÊNCIAS DO MAR II” (654)

Foto nº 24 – “CIÊNCIAS DO MAR II” (654)

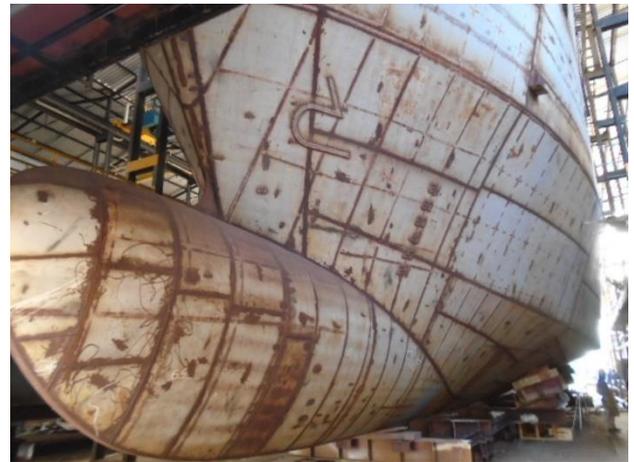
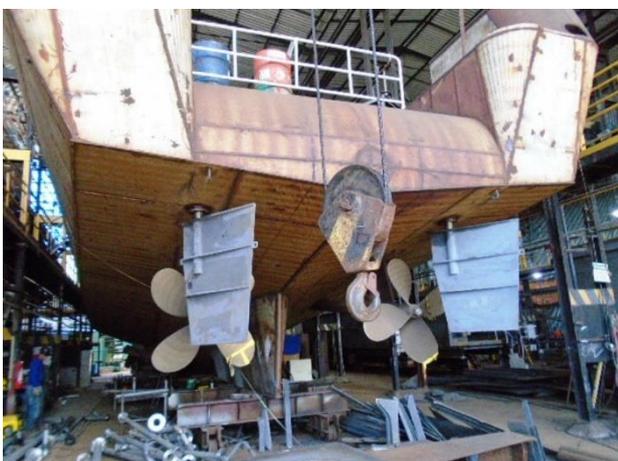
Constamos que os lemes desta embarcação foram instalados, sendo que internamente não haviam sido conectados a máquina do leme (foto nº 25 e 26).

Foto nº 25 – Casco 655

Foto nº 26 – Lemes do casco 655

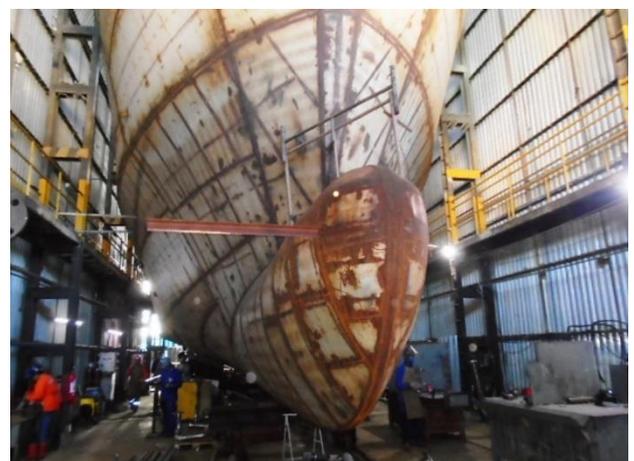
Foto nº 27 – Casco 656

Nenhum avanço foi observado em relação a inspeção realizada em maio de 2017 e também como informado pela equipe técnica do estaleiro, nada mais foi executado (foto nº 27).

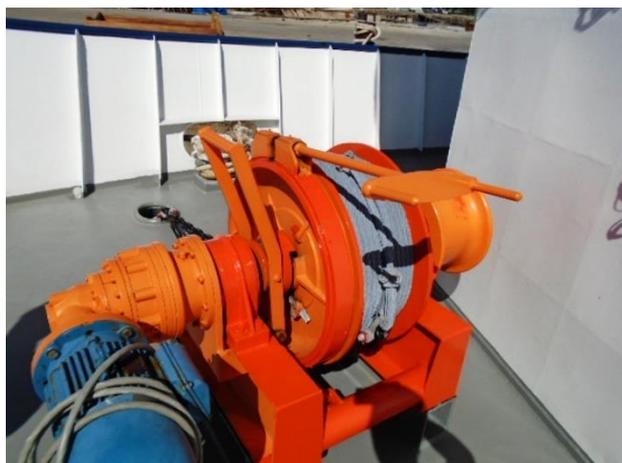
No decorrer desta também foi realizado o teste do sistema de fundeio da embarcação (foto nº 28). Apesar do bom funcionamento do molinete, foi observado que pequenos ajustes no posicionamento de alguns componentes serão necessários.

Foto nº 28 – Molinete do “CIÊNCIAS DO MAR I”
