Rel. 05/2019

# RELATÓRIO DE ACOMPANHAMENTO DE OBRA N° 05/2019

### **CASCOS 655/656**

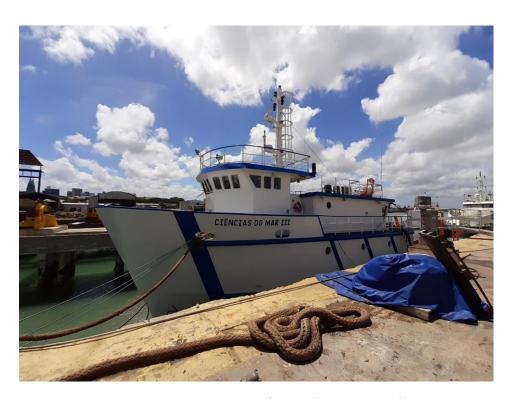
Fotos 01: Casco 655 no cais do estaleiro, vista da proa.

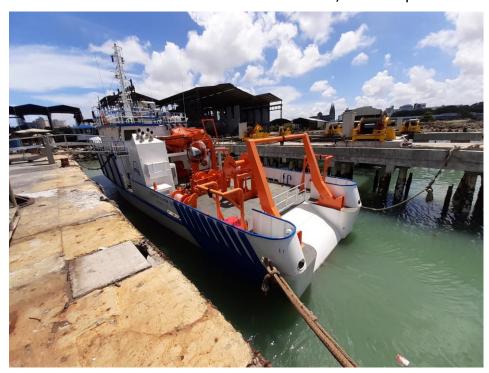
Fotos 02: Casco 655 no cais do estaleiro, vista da popa.

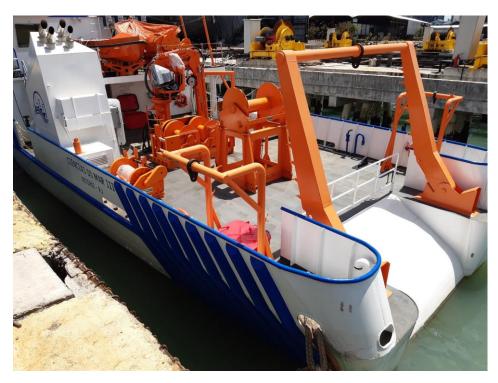
Fotos 03: Casco 655 no cais do estaleiro, equipamentos do convés.

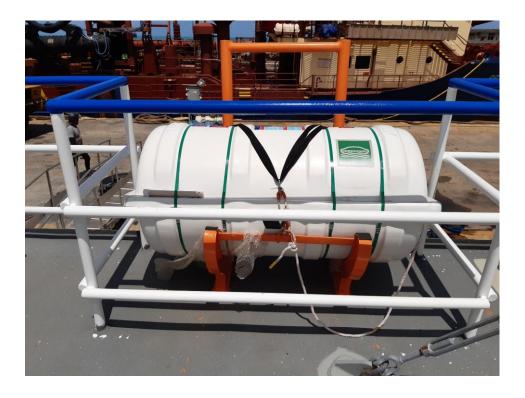
Fotos 05: Balsa salva-vidas.

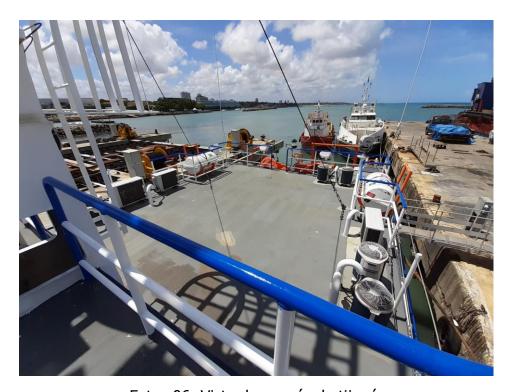
Fotos 06: Vista do convés do tijupá.

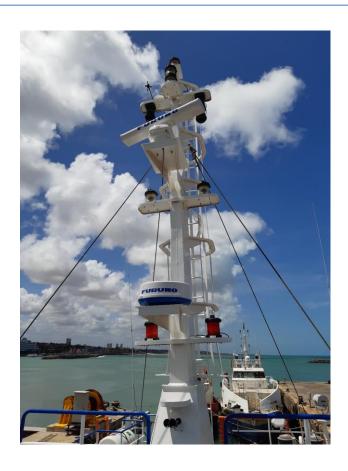
Fotos 07: Mastro, antenas, luzes e aparelho de navegação.

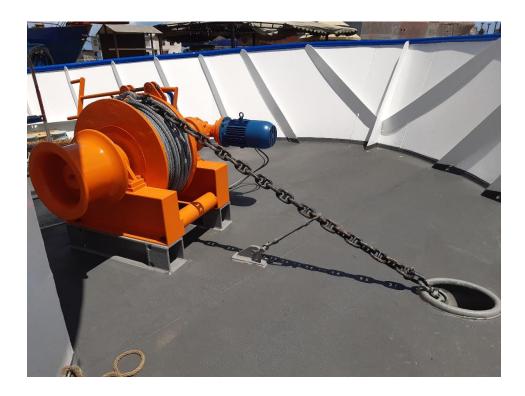
Fotos 11: Conjunto de fundeio.

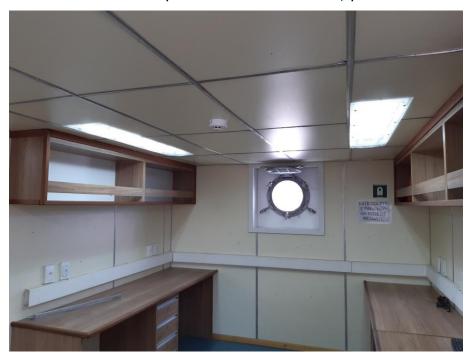
Fotos 14: Laboratório de Hidroacústica.

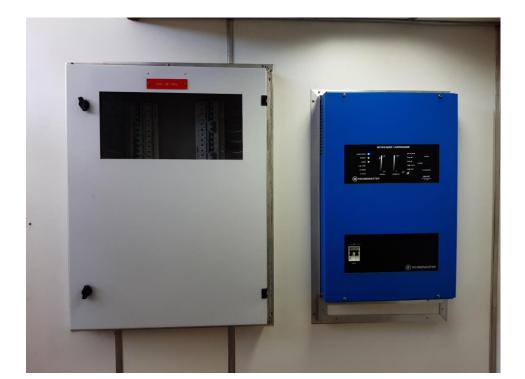
Fotos 19: Quadros elétricos

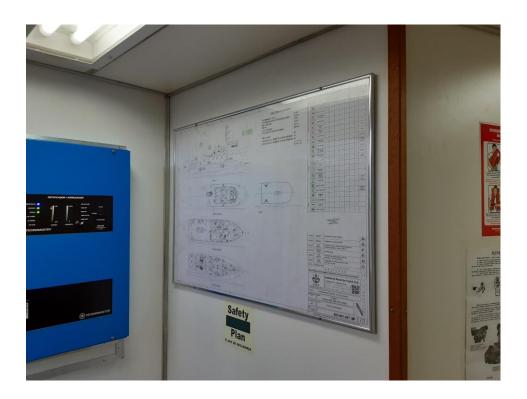
Fotos 20: Plano de segurança (Não aprovado ainda).

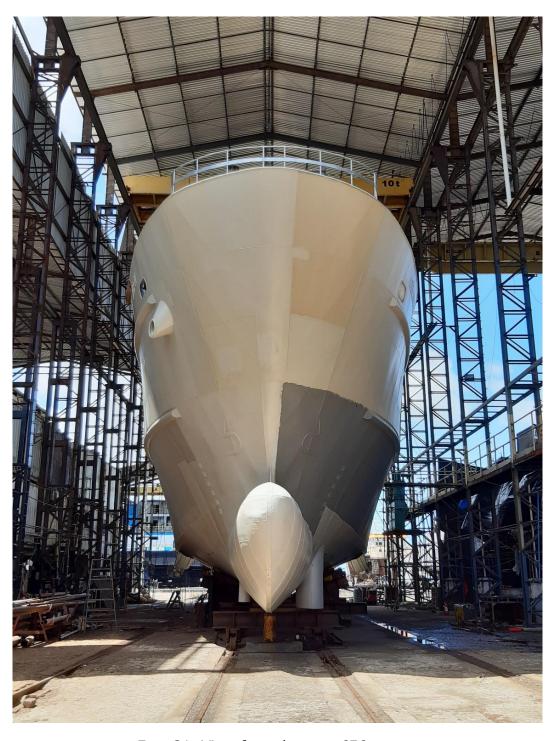
Foto 31: Vista frontal, casco 656.

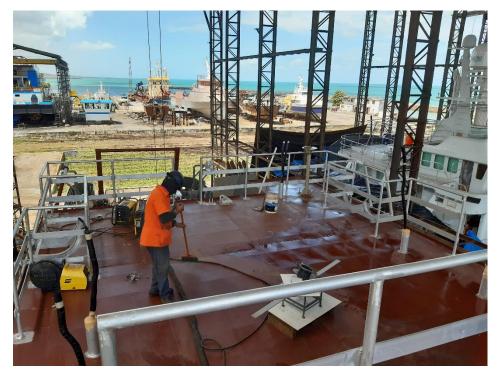
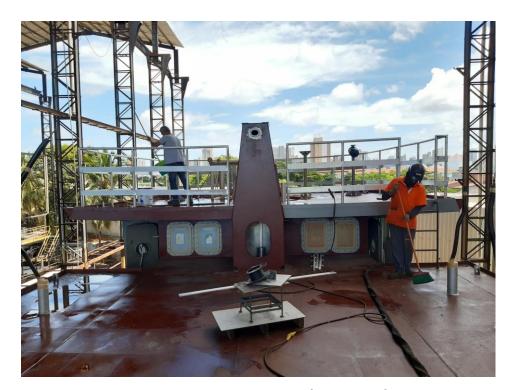
Foto 42: Limpeza no convés do tijupá.

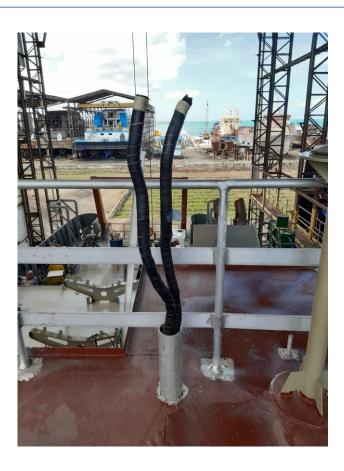
Foto 43: Tubulações para o sistema de ar condicionado, convés do tijupá.

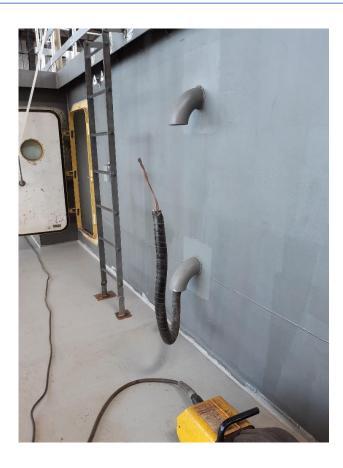
Foto 45: Tubulações para o sistema de ar condicionado, convés superior.

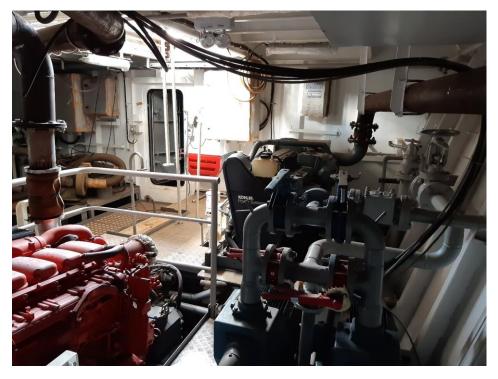
- ✓ Observamos a instalação do guarda-corpo do convés do tijupá com material que possui resistência superior ao utilizado nas demais embarcações;
- ✓ As tubulações de água potável, séptica e ar estão em aproximadamente 70% concluídas;
- ✓ As mantas de revestimento termo acústicas foram instaladas em suas totalidades;
- ✓ Unidade hidráulica fora da posição para rebobinagem e separador de água e óleo;
- ✓ Ficaram pendentes as instalações dos anodos de sacrifícios e guincho IMAP de acordo com o informado na última visita técnica;
- ✓ Notamos o posicionamento dos quadros elétricos;
- ✓ Montagem da base bancada do laboratório úmido;
- ✓ Pintura da parte externa do casco, superestrutura e apêndices com utilização da tinta de proteção epóxi;
- ✓ Não notamos avanços na praça de máquinas;

Foto 65: Praça de máquinas, lado de bombordo.

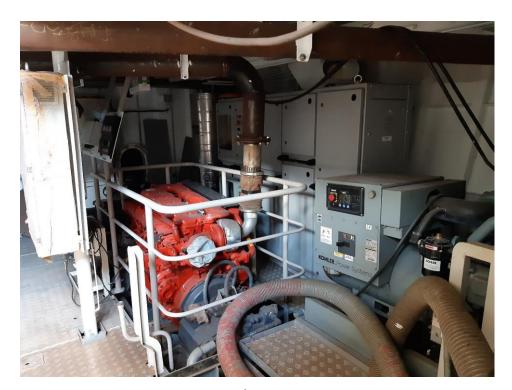
Foto 66: Praça de máquinas, lado de boreste.

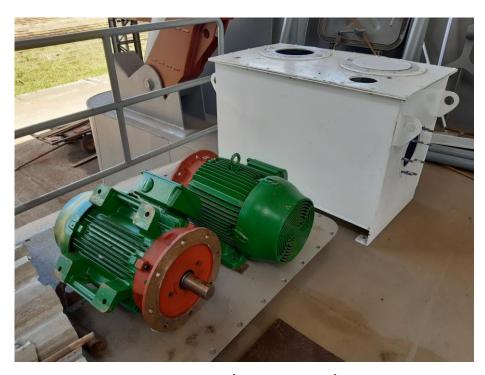
Foto 67: Unidade hidráulica no convés principal.
