# RELATÓRIO DE ACOMPANHAMENTO DE OBRA

Nº 03/2020

## CASCOS 656

- **EMBARCAÇÕES:** CIÊNCIAS DO MAR IV
- **CARACTERÍSTICA DO CASCO:** 32,00 m / BOCA: 7,85 m / Pontal: 4,30 m
- **ARMADOR:** UNIVERSIDADE FEDERAL DO RIO GRANDE – FURG
- **DATA DA VISTORIA:** 14/08/2020
- **LOCAL:** ESTALEIRO INACE – FORTALEZA - CE
- **HORA DE INÍCIO DA VISTORIA:** 16h 00 min.
- **HORA DE TÉRMINO DA VISTORIA:** 18 h 00 min.
- **MEMBROS DA SUBCOMISSÃO:** Eng. Naval Rodrigo Vitelli
- **MEMBROS DO ESTALEIRO:** Flávia de Barros e Júlio Cavalcante.

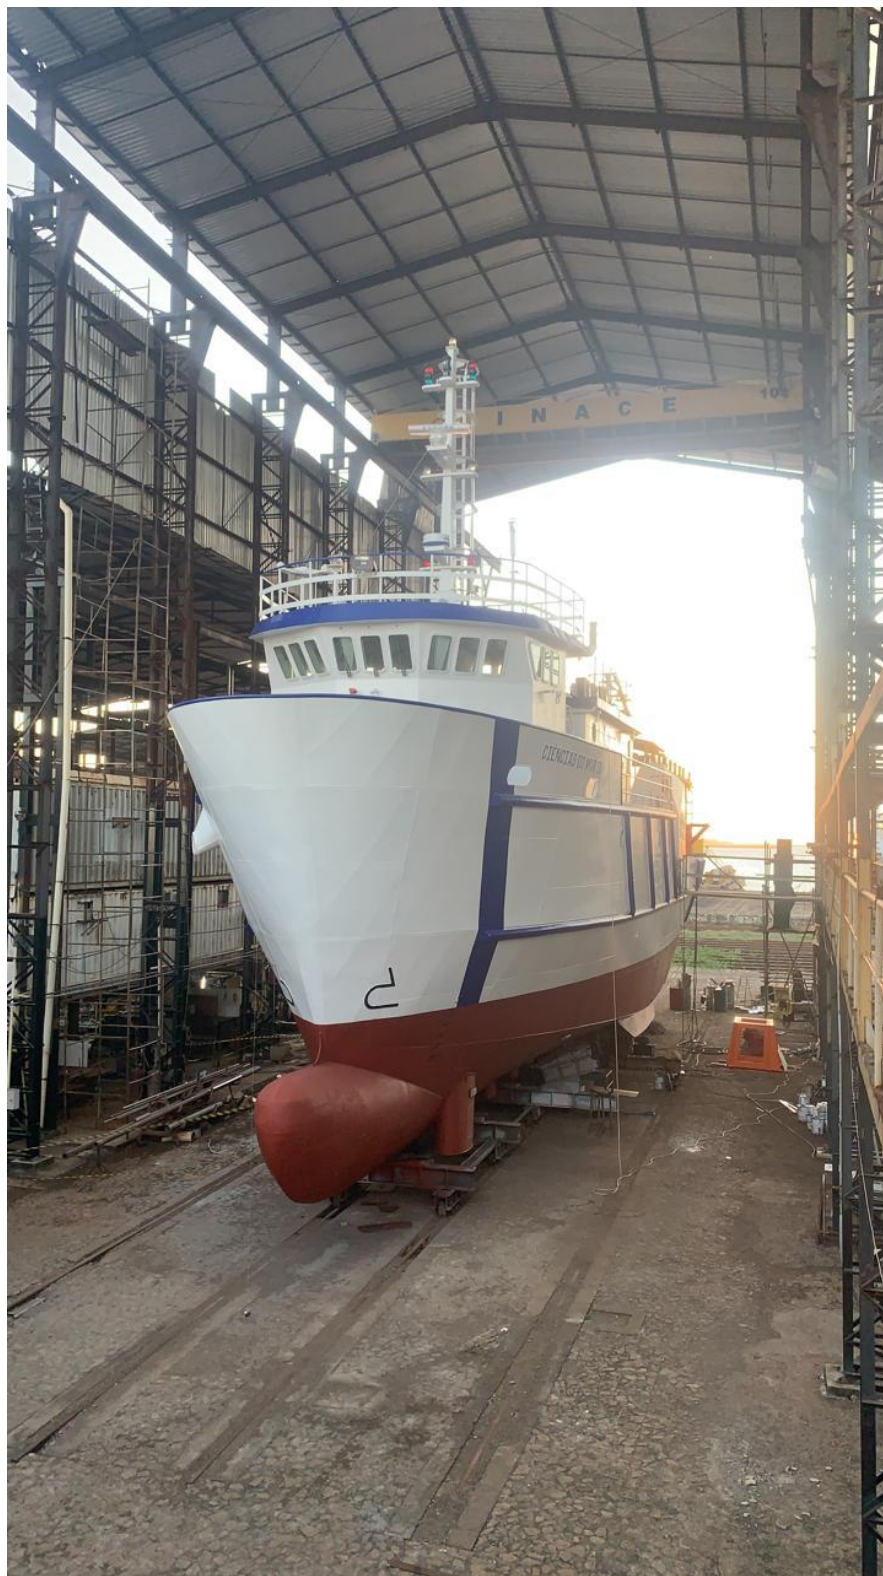
Foto 01: Casco 656, CIÊNCIAS DO MAR IV.

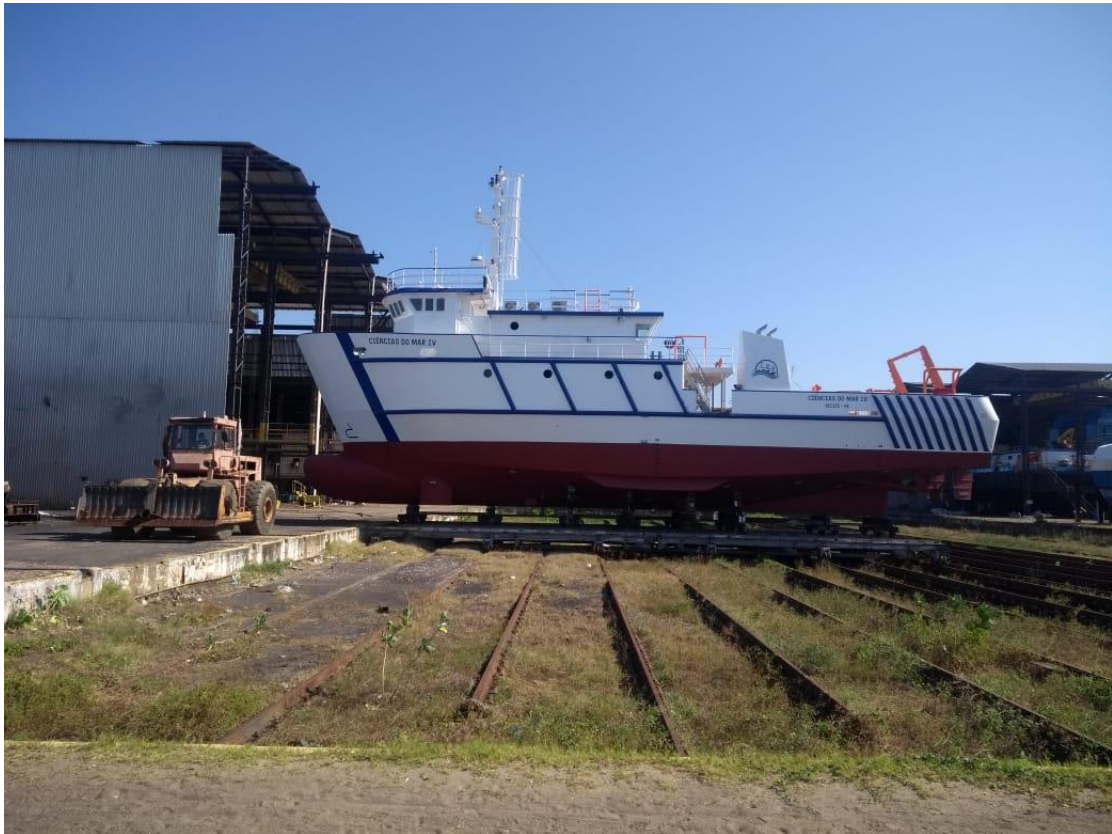
Foto 02: Vista lateral lado de bombordo, descida da embarcação.

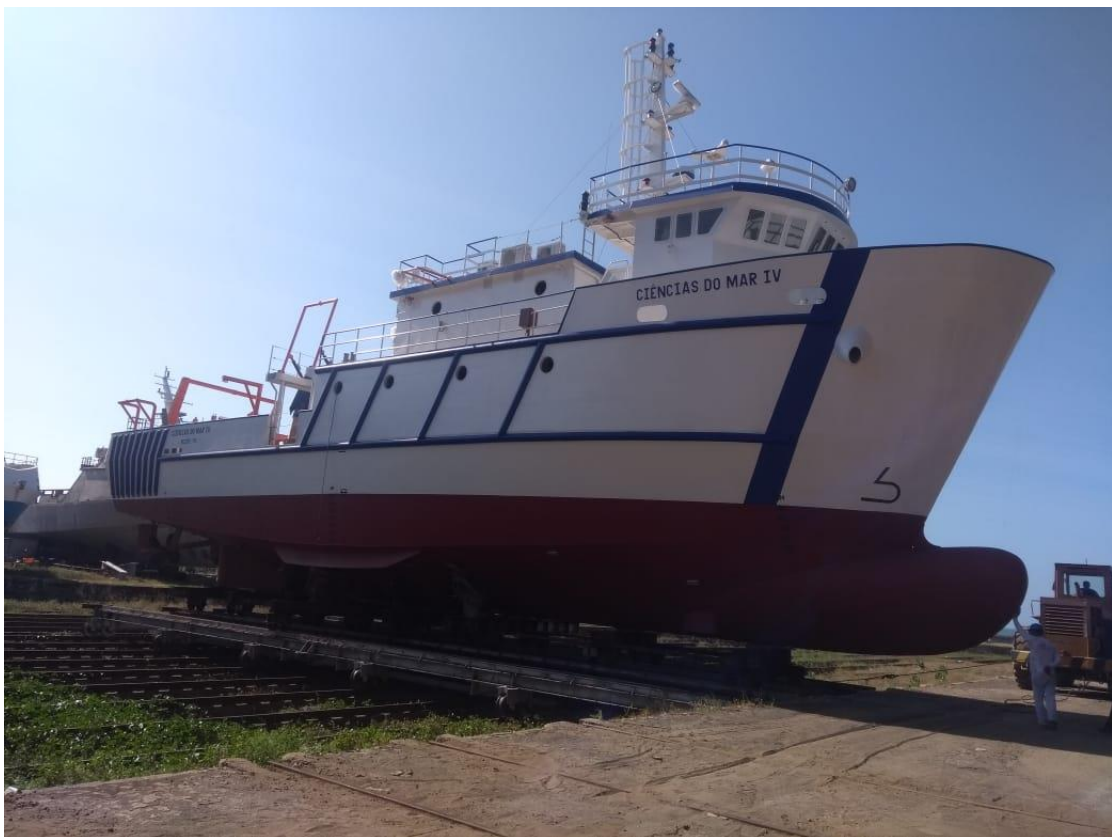
Foto 03: Vista lateral lado de boreste, descida da embarcação.

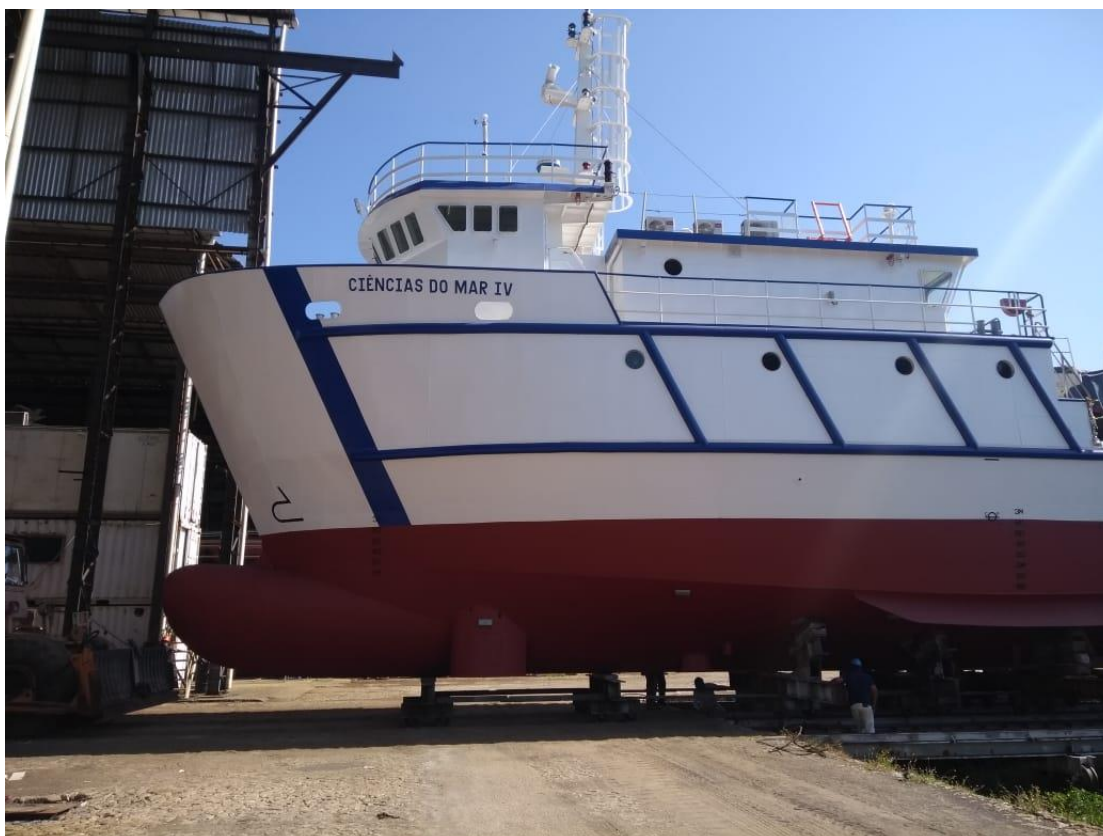
Foto 04: Vista lateral lado de bombordo, região da proa.

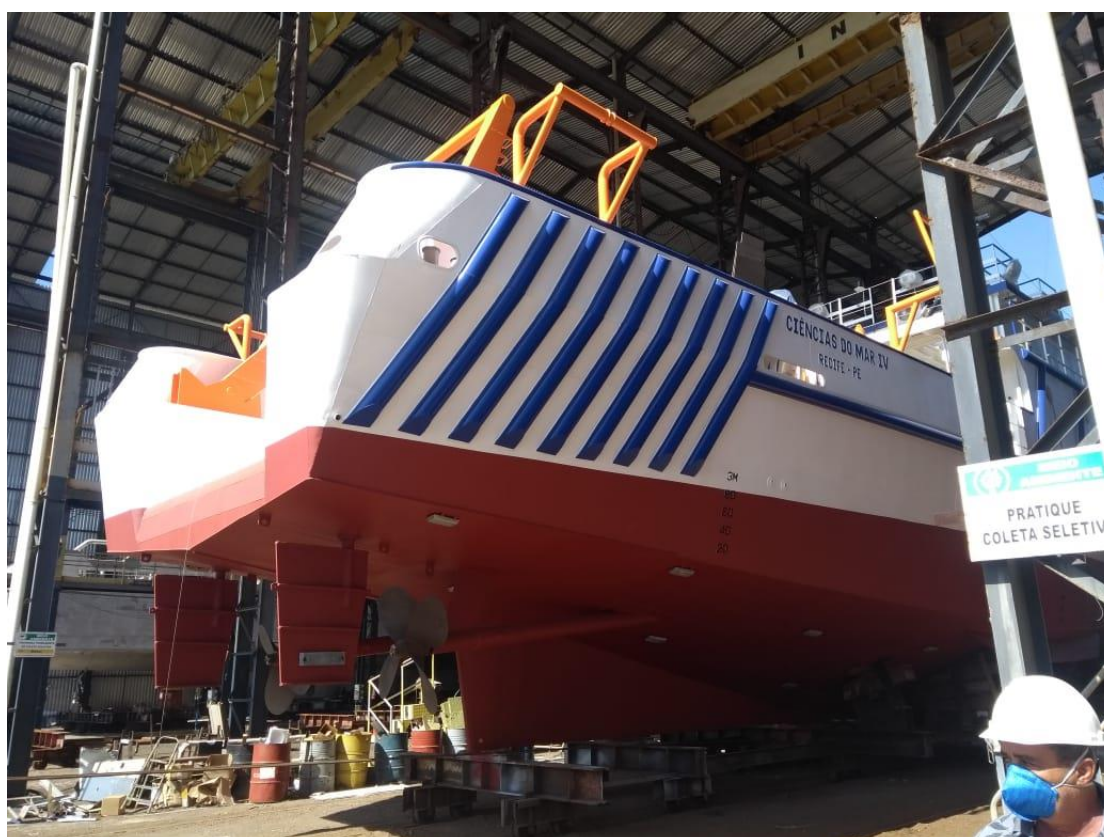
Foto 05: Costado/Fundo/popa, lado de boreste.

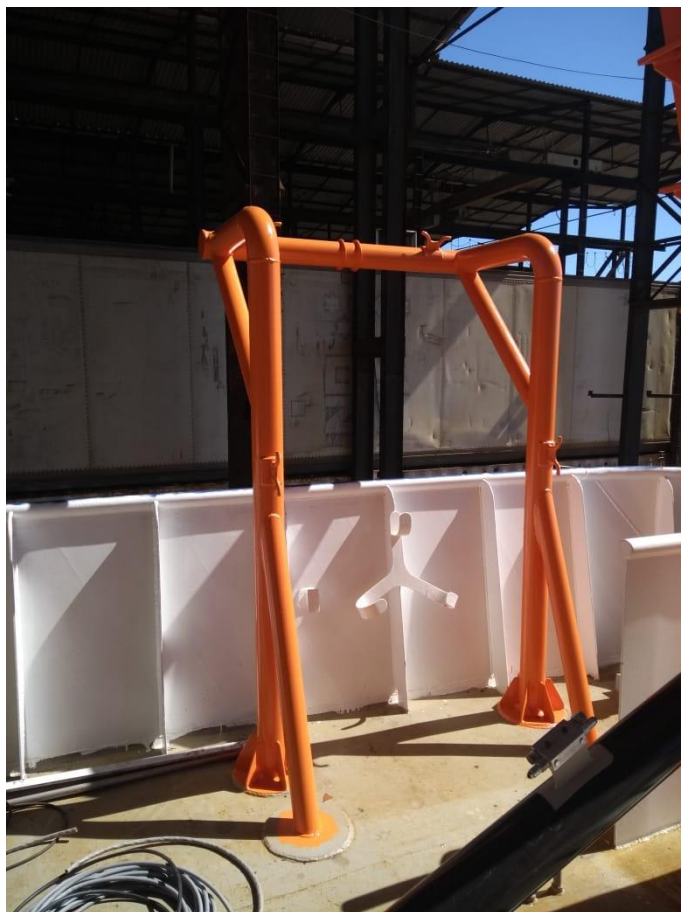
Foto 06: Pescante lado de boreste.

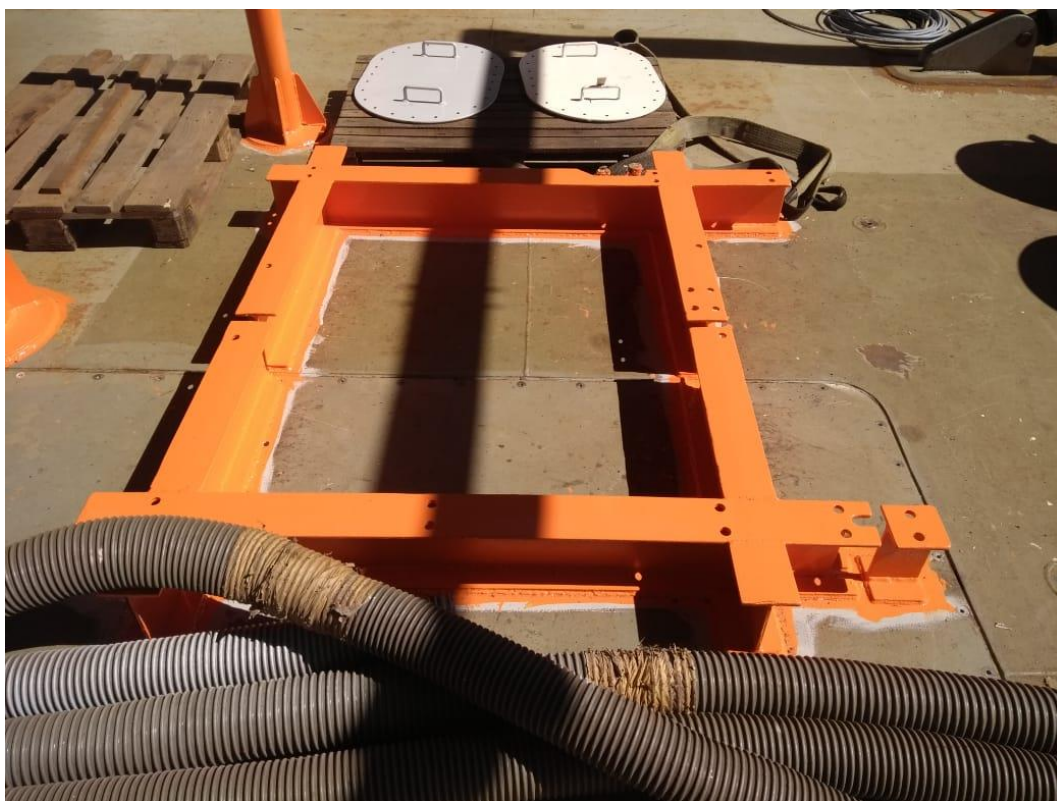
Foto 07: Base do guincho de pesca.

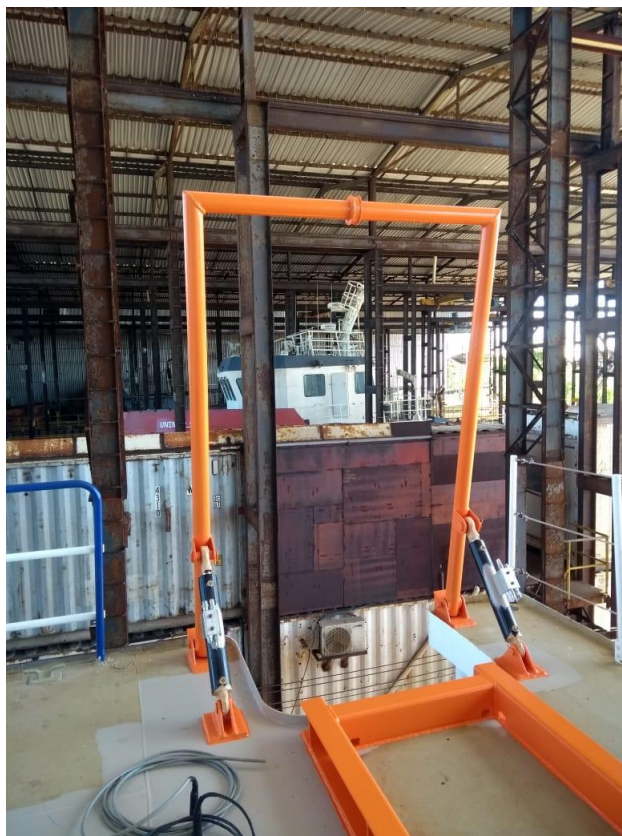
Foto 08: A-frame lateral e base do guincho oceanográfico.

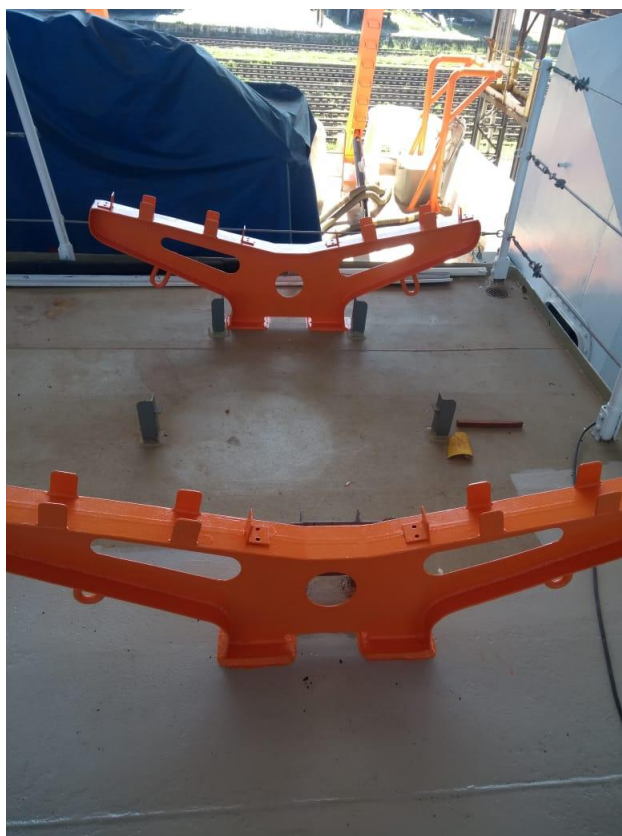
Foto 09: Base do bote de resgate.

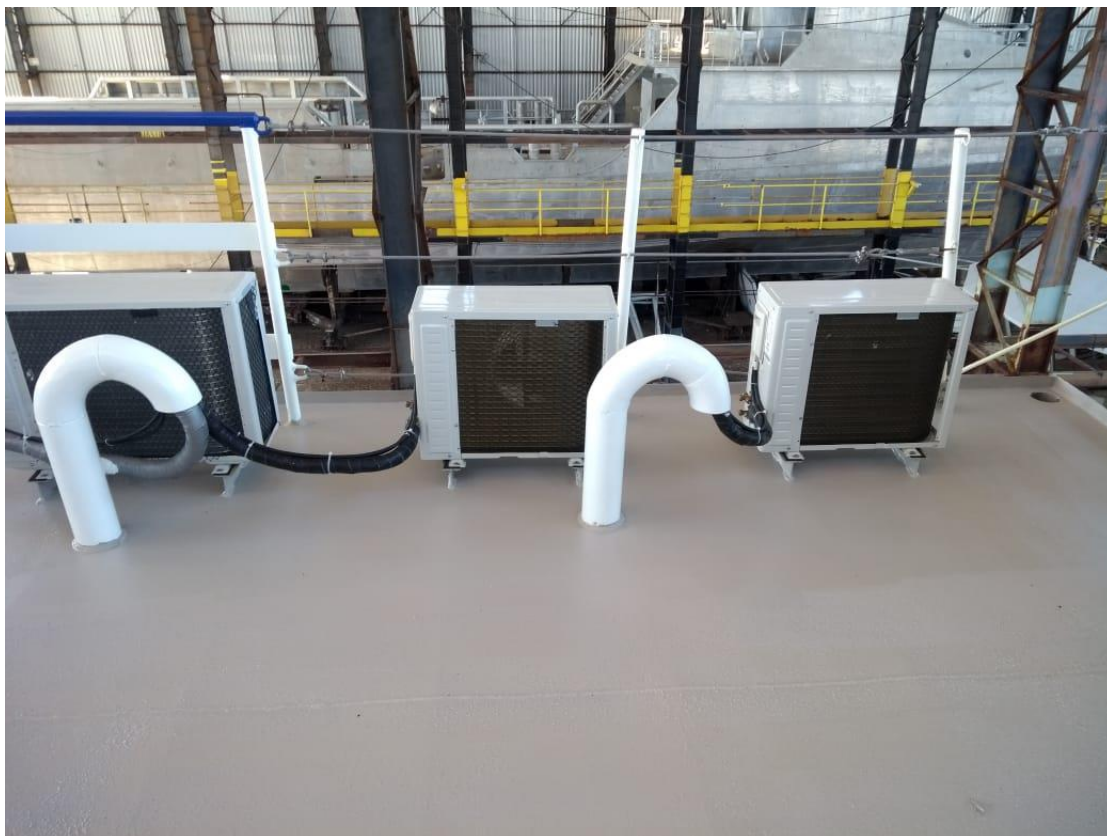
Foto 10: Unidades condensadoras do tijupá lado de boreste.

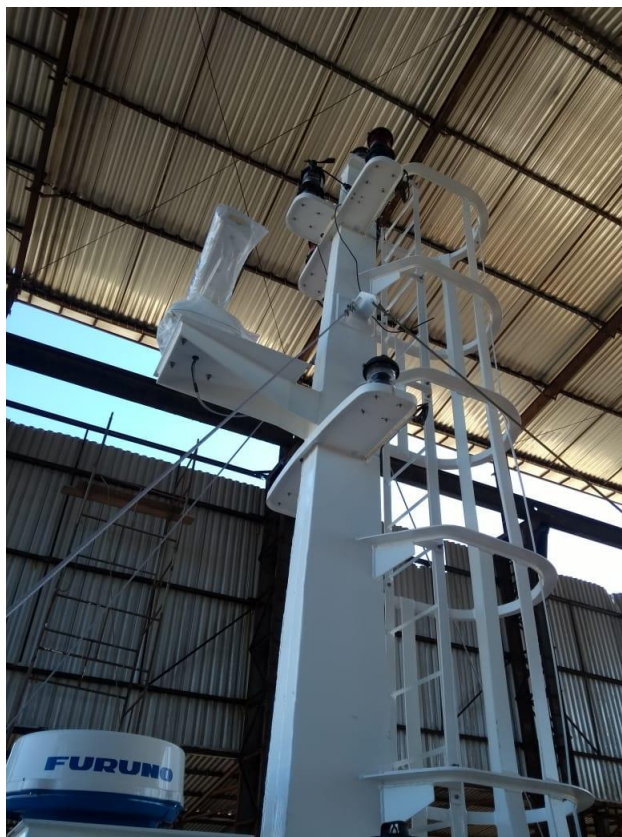
Foto 11: Mastro, luzes de navegação e antenas.

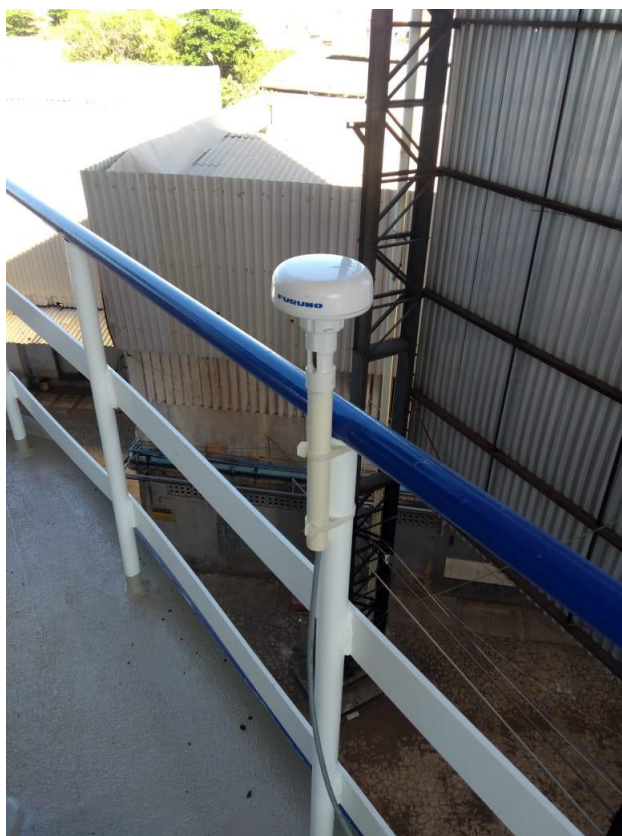
Foto 12: Antena GPS Furuno.

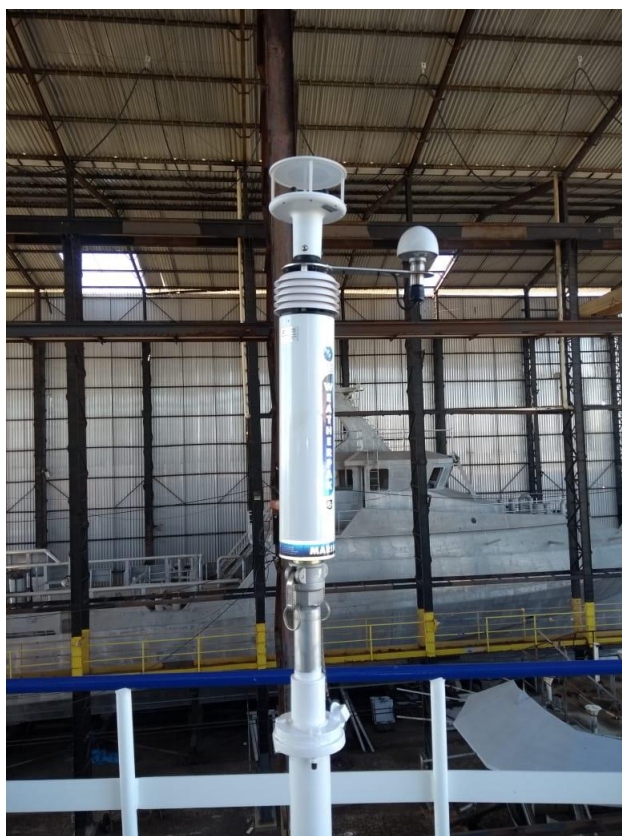
Foto 13: Estação metereológica.

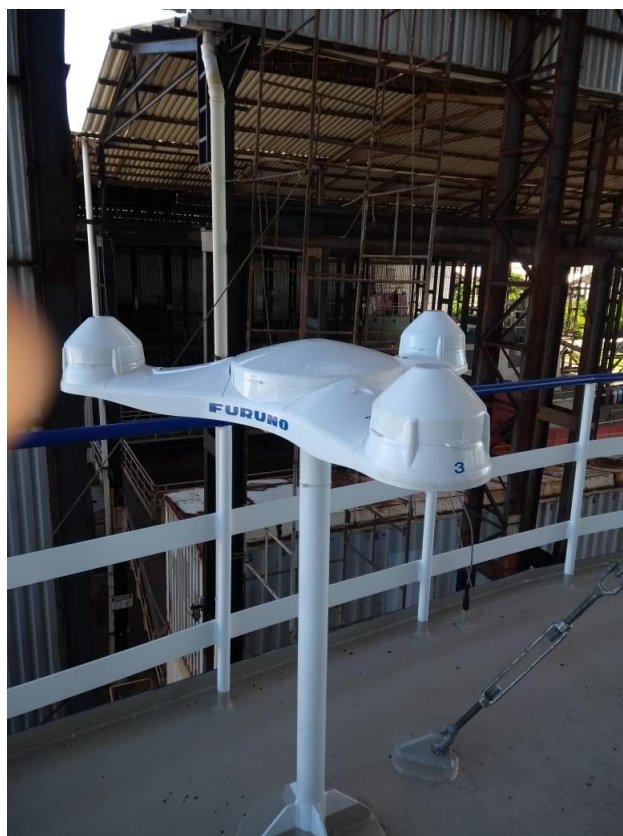
Foto 14: Bússula Satelital.

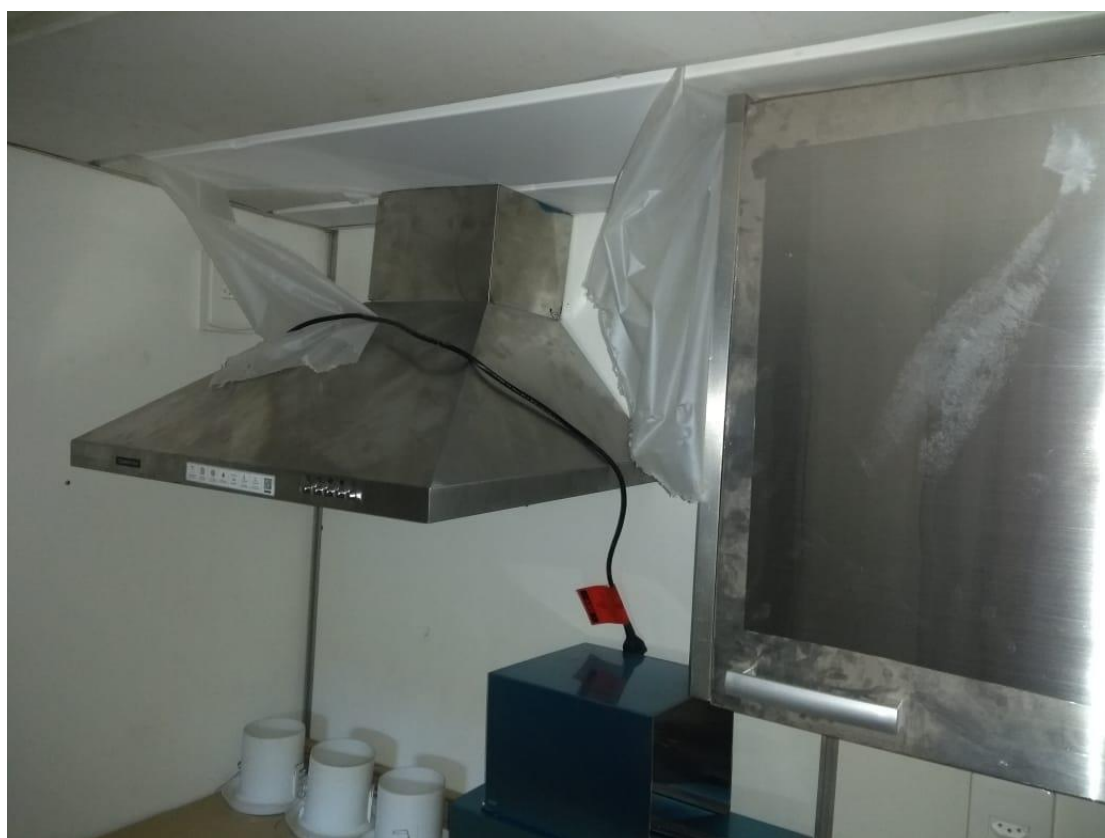
Foto 15: Equipamentos da Cozinha.

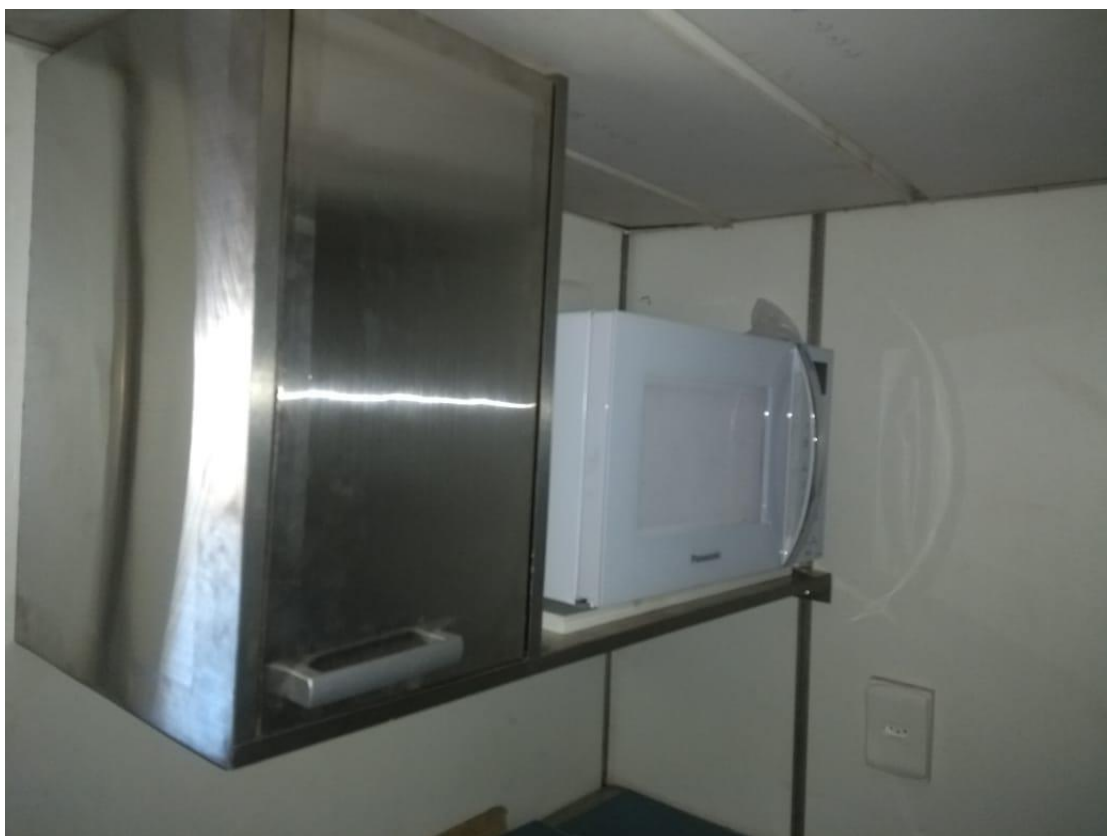
Foto 16: Equipamentos da Cozinha.

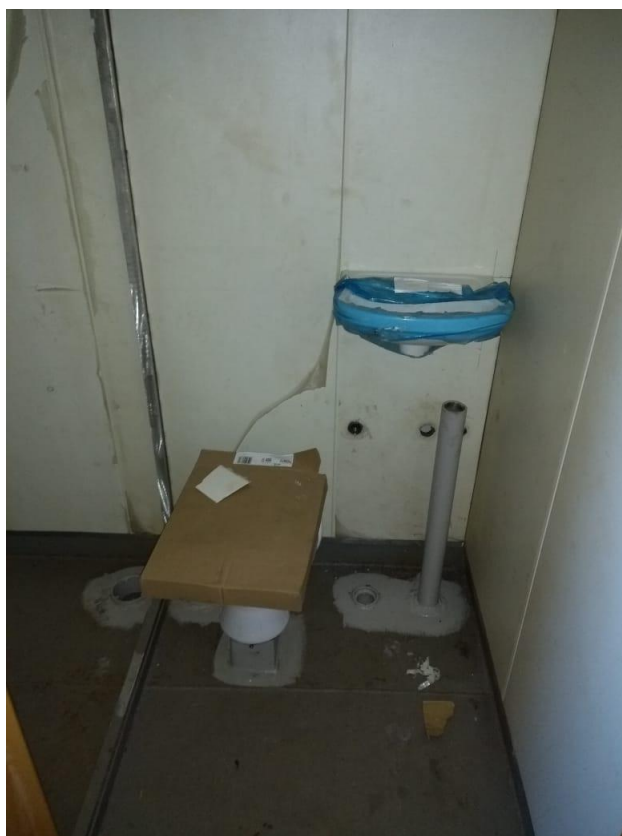
Foto 17: Unidade de banheiro.

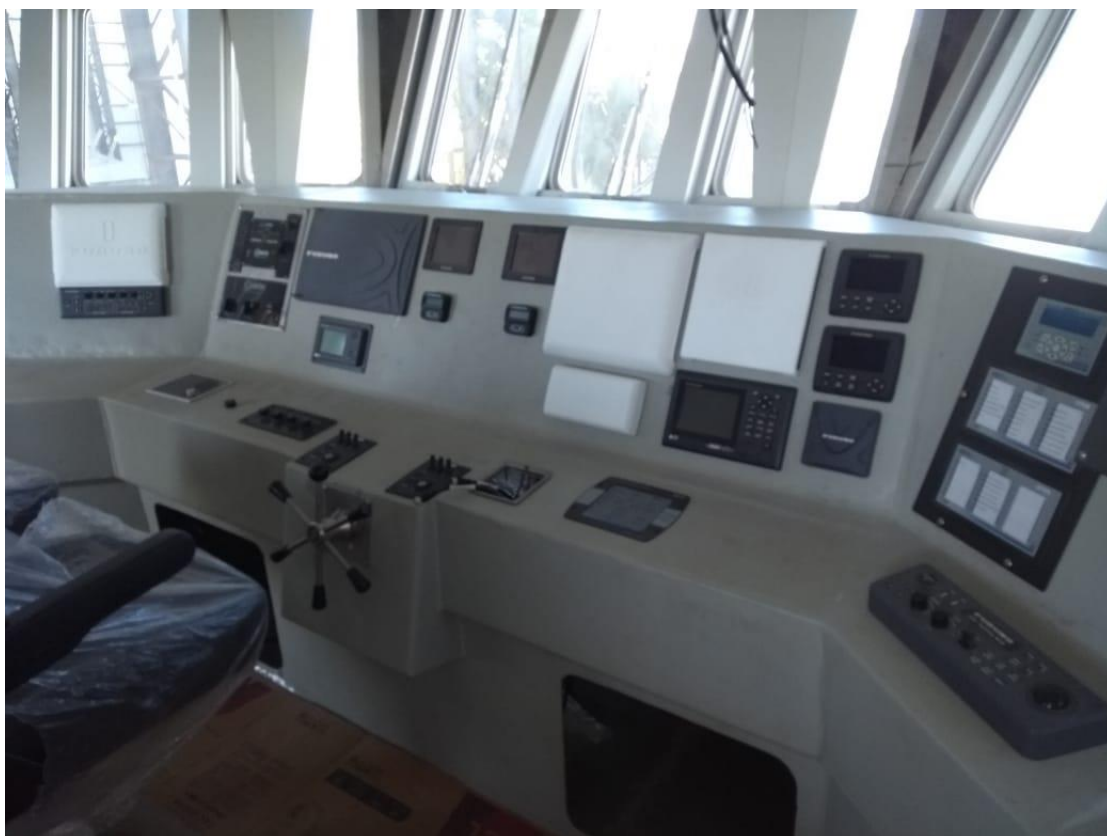
Foto 18: Console do comando.

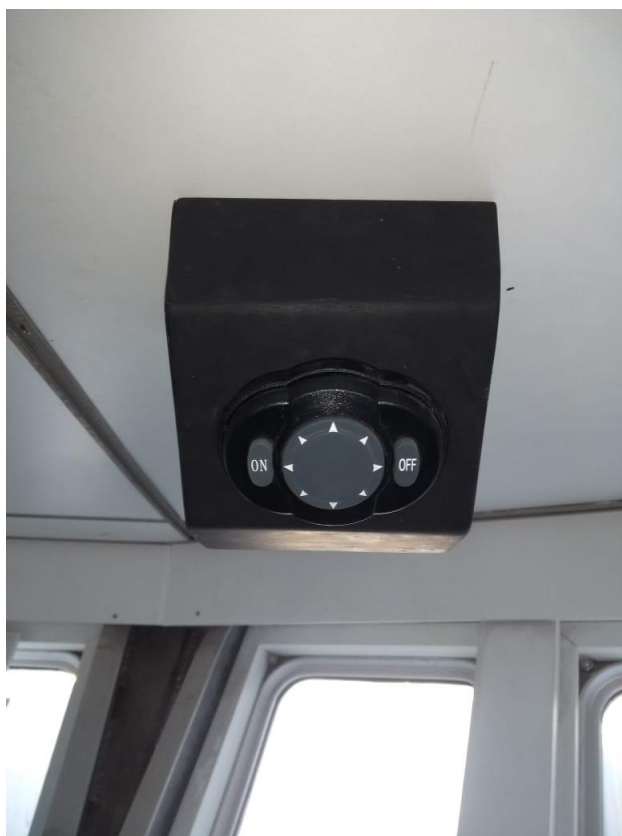
- ✓ Comando com equipamentos de navegação, comunicação e botões de acionamentos de equipamentos, forro, piso, móveis, estando pendente xxxxxx
- ✓ O acionamento do holofote de busca dos comandos de ré e principal foi modificados passando de manual para remoto similar a Joystick;

Foto 19: Acionamento do holofote.

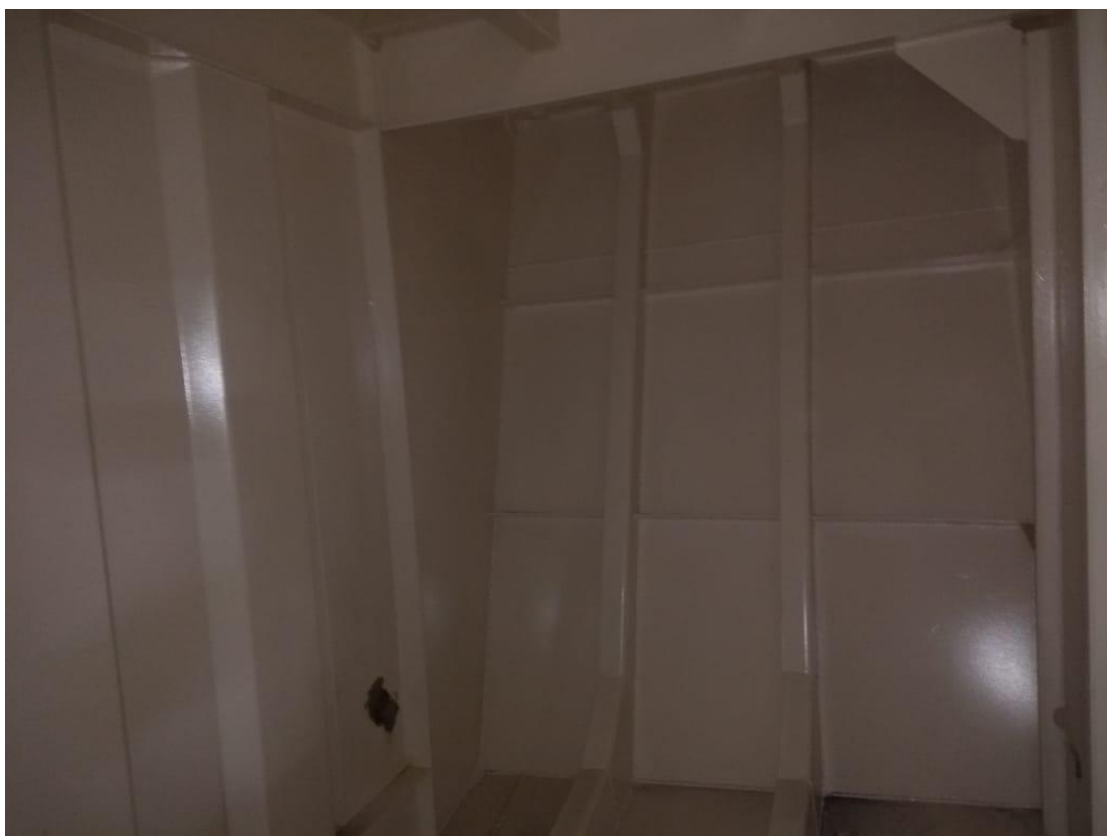
Foto 20: Parte interna do tanque de água doce.

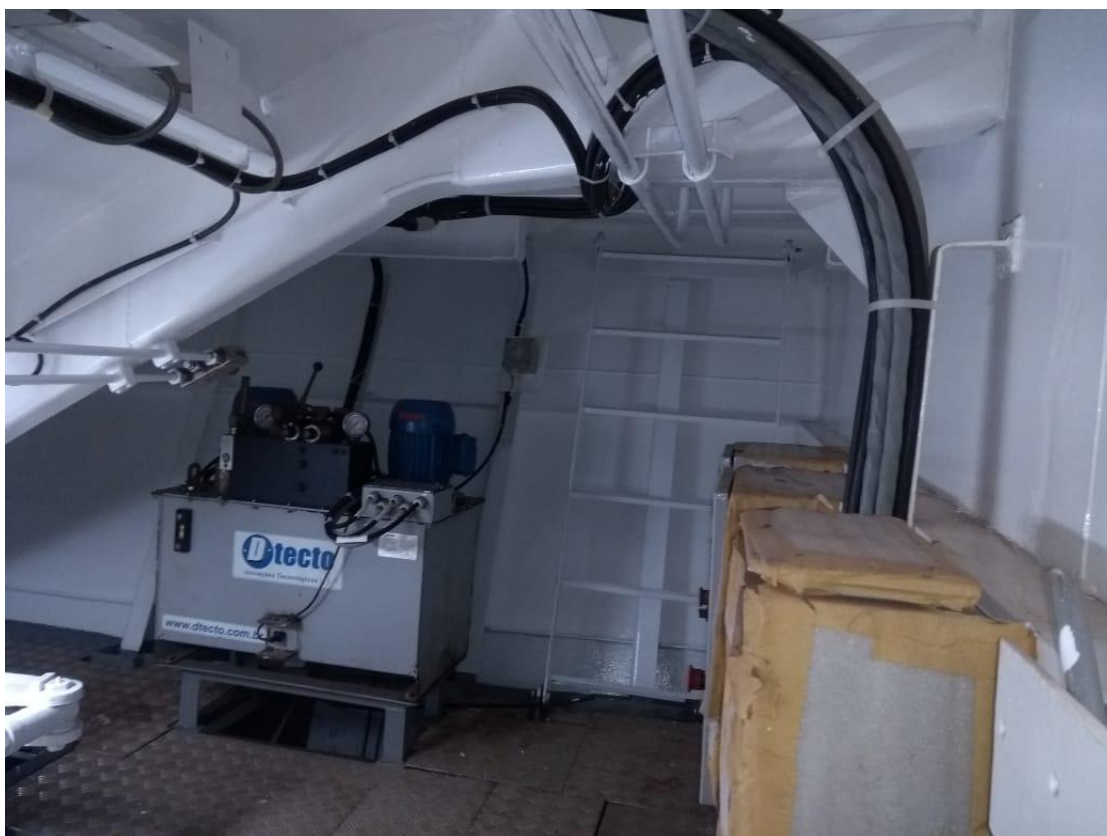
Foto 21: Paiol do Leme.

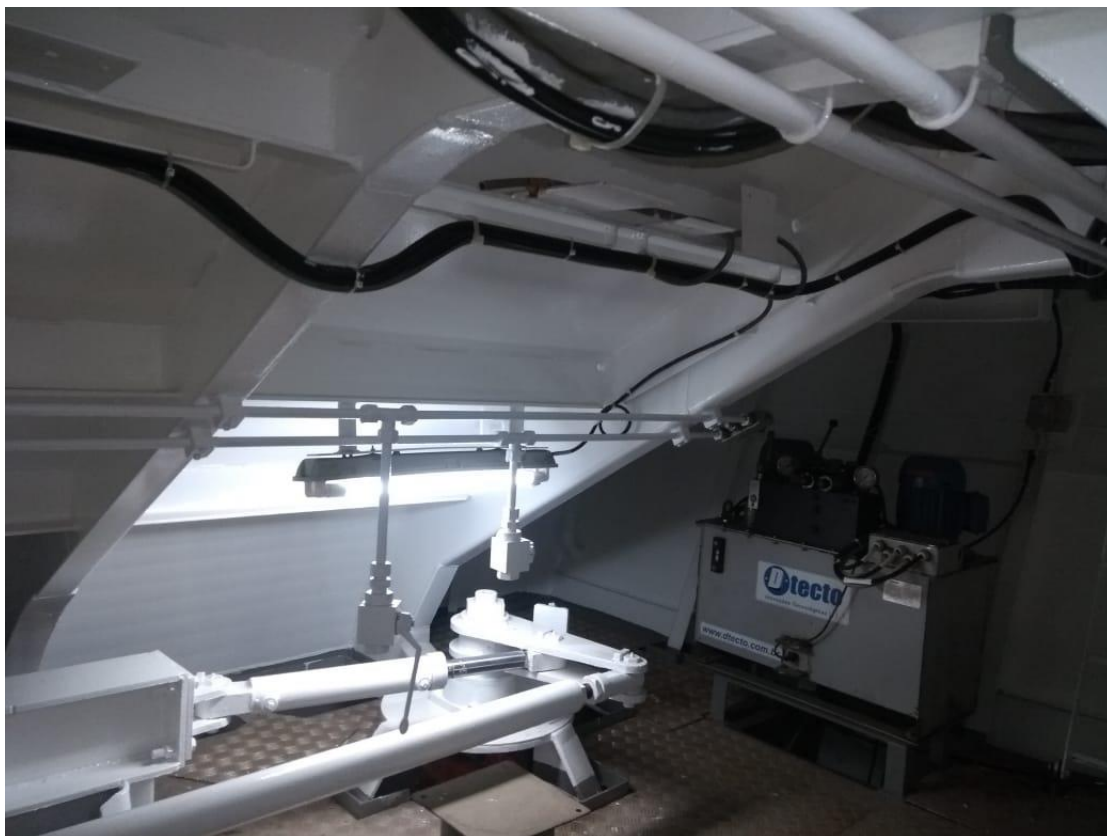
Foto 22: Equipamento do Sistema de governo.
