**UNIVERSIDADE FEDERAL DE PERNAMBUCO
LABORATÓRIO DE ENSINO FLUTUANTE – CM IV**

***RELATÓRIO ANUAL
CIÊNCIAS DO MAR IV***

RECIFE - PE

DEZEMBRO/2021

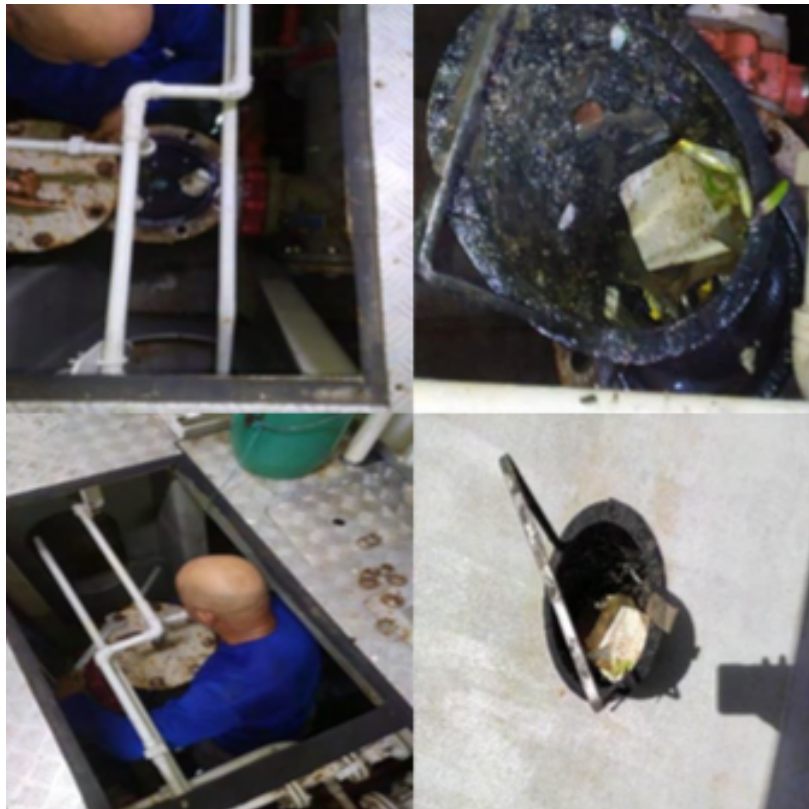
Quinzenalmente, é realizada a limpeza do sistema de arrefecimento dos motores. Como demonstrado nas fotografias abaixo (Figura 8), a manutenção demanda frequência em sua execução, uma vez que a sujeira acompanhante da água captada pelas caixas de mar, chega aos filtros em quantidade elevada, podendo causar danos nos motores quando em funcionamento. As colméias de arrefecimento dos motores de combustão principais e auxiliares, são preenchidas com água proveniente desse conjunto de captação e podem ter a atuação interrompida por partículas que passem pela malha filtrante causando entupimento. No dia 12.04.2021, foi realizada a limpeza das caixas de mar pela seção de máquinas embarcação. Verificou-se que uma quantidade elevada de organismos e sujeira plástica estava acumulada no cesto de captação. O varetamento das redes posteriores às

caixas de mar também foi executado mantendo-se o sistema livre de partículas de sujeira indesejáveis.

Figura 8 - Abertura e limpeza da caixa de mar.

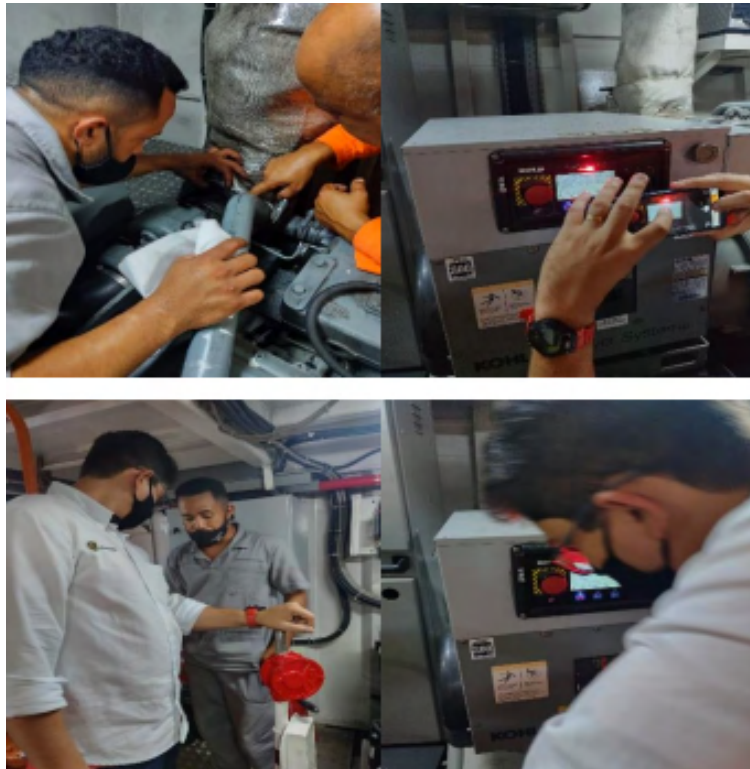
A fabricante dos motores de combustão auxiliares, John Deere, estiveram a bordo, no dia 07/10/2021, para a entrega e instalação de duas rotoras componentes das bombas de arrefecimento por água salgada (Figura 21). Após a análise inicial dos motores, foi verificado que seria necessária fazer a troca de filtros e óleo lubrificante. Com fins de manter a garantia vigente dos morotes (rotoras), ficou estabelecido que a manutenção preventiva será realizada para que, na sequência, a manutenção corretiva com a instalação das rotoras aconteça.

Figura 21 - Visita dos representantes da Jhon Deere ao CM IV.

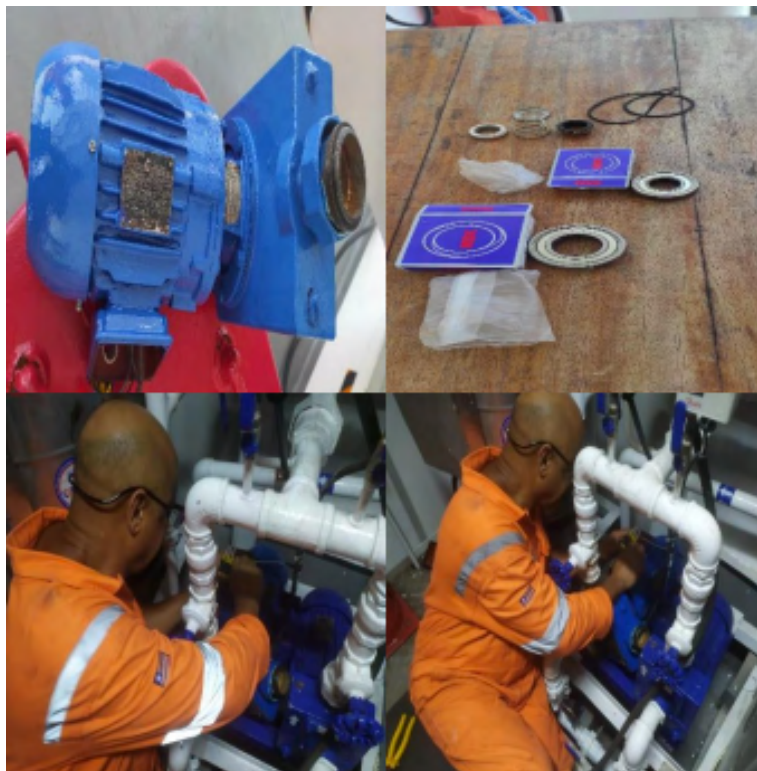
A bomba de água potável modelo WEG 90S de 03 CV, foi feita manutenção pela empresa especializada em manutenções em grupos geradores, após reparo a bomba foi aberta para a troca dos rolamentos e selo mecânico. Passou por limpeza e pintura na cor padrão. A instalação da bomba foi realizada no mesmo dia pela seção de máquinas da embarcação

(Figura 22). Após os testes de funcionamento, não foram verificadas anormalidades. A utilização das bombas passou a ser feita por comutação no intuito de distribuir o esforço de horas trabalhadas entre as mesmas.

Figura 22 - Bomba de água potável instalada no berço e peças substituídas.

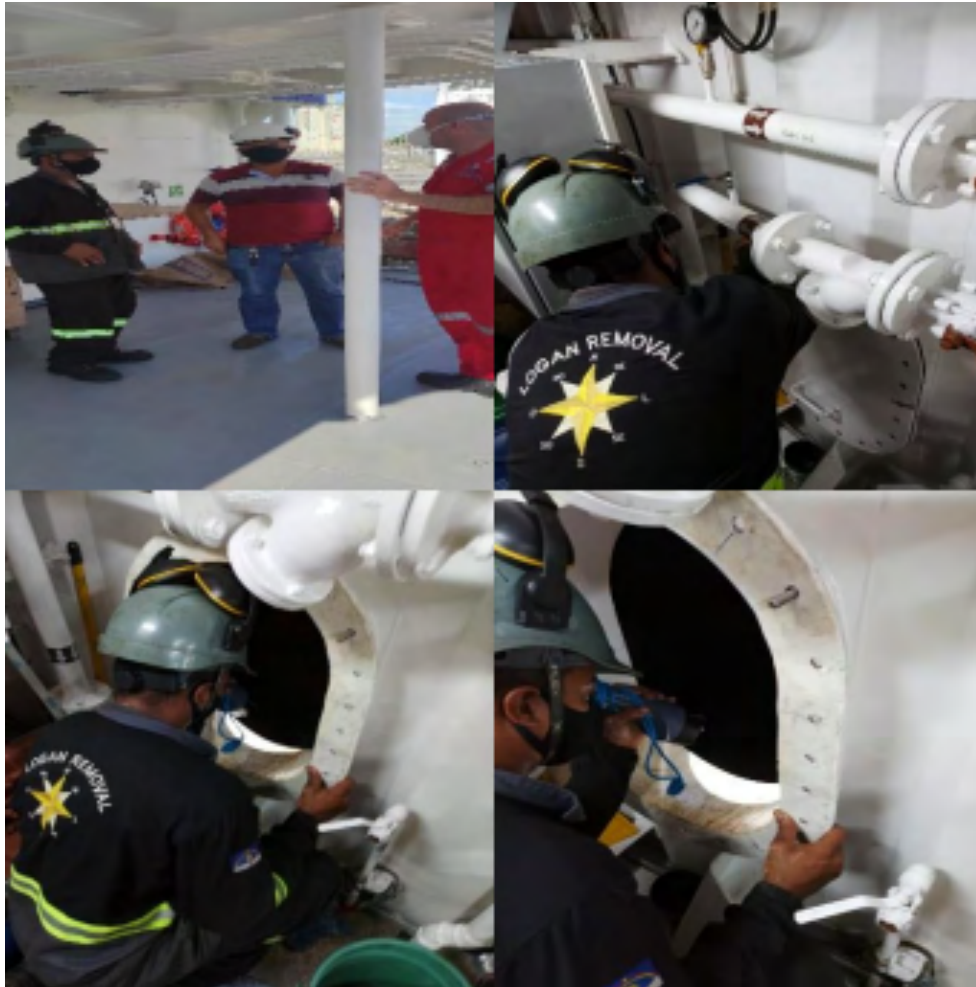
Foi realizado por uma empresa especializada a inspeção no tanque de combustível por bombordo (Figura 23). A preparação para inspeção do tanque de combustível por bombordo, teve início em 22/09/2021, com a transferência do óleo presente no tanque para o tanque de serviço. Na sequência, foi feita a ventilação do tanque com a abertura da elipse de acesso ao tanque com o uso de exaustores. Após um período de 48 horas de ventilação, foi realizada uma inspeção visual pelo comandante e pelo chefe de máquinas para análise dos riscos. No dia 30/09/2021, os representantes da empresa, estiveram a bordo para verificar a possibilidade de limpeza do tanque assim como definir os

procedimentos de lavagem dos tanques. Após a inspeção da empresa, ficou determinado que os tanques precisam de lavagem para remoção de impurezas.

Figura 23 - Técnicos da empresa durante a inspeção dos tanques a bordo.

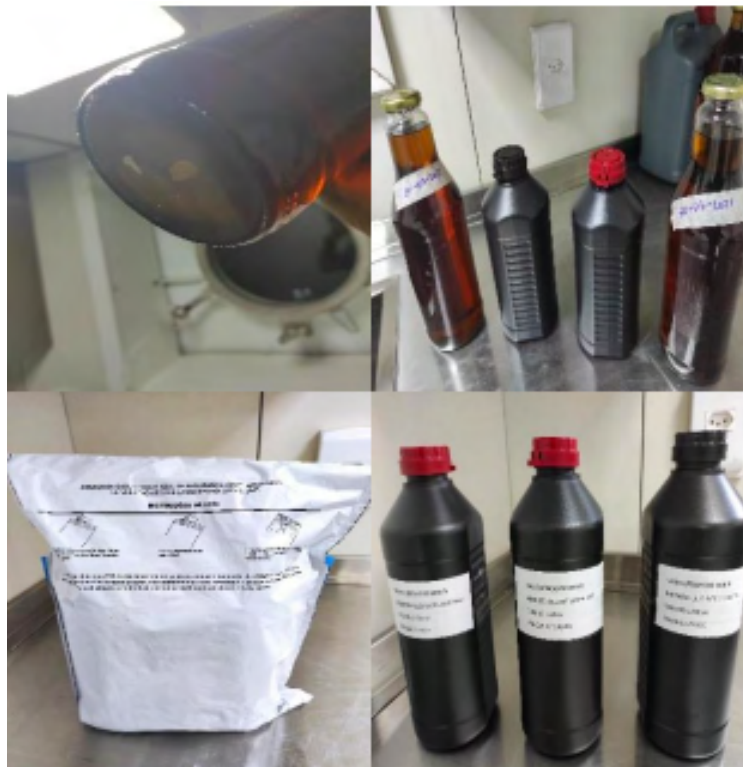
Em cumprimento a rotina de manutenção, foram retiradas amostras de óleo diesel marítimo dos tanques de combustível. A embarcação possui 04 tanques para armazenamento, com capacidade total de 49,64 toneladas, nas quais, estão distribuídas em 15,42 toneladas para o tanque por bombordo, 15,42 toneladas para o tanque por boreste, 12,84 toneladas para o tanque à vante da embarcação e 5,96 toneladas para o tanque de serviço.

Destes, apenas o tanque de vante não possui combustível armazenado. Com o auxílio de uma bomba manual, foram coletadas amostras na quantidade de 01 litro por tanque, as quais serão levadas para análise laboratorial em Laboratório específico e credenciados pelo INMETRO a fim de se verificar os parâmetros de normalidade da composição do óleo combustível (Figura 28).

Figura 28 - Amostras retiradas dos tanques por bombordo, boreste e de serviço.

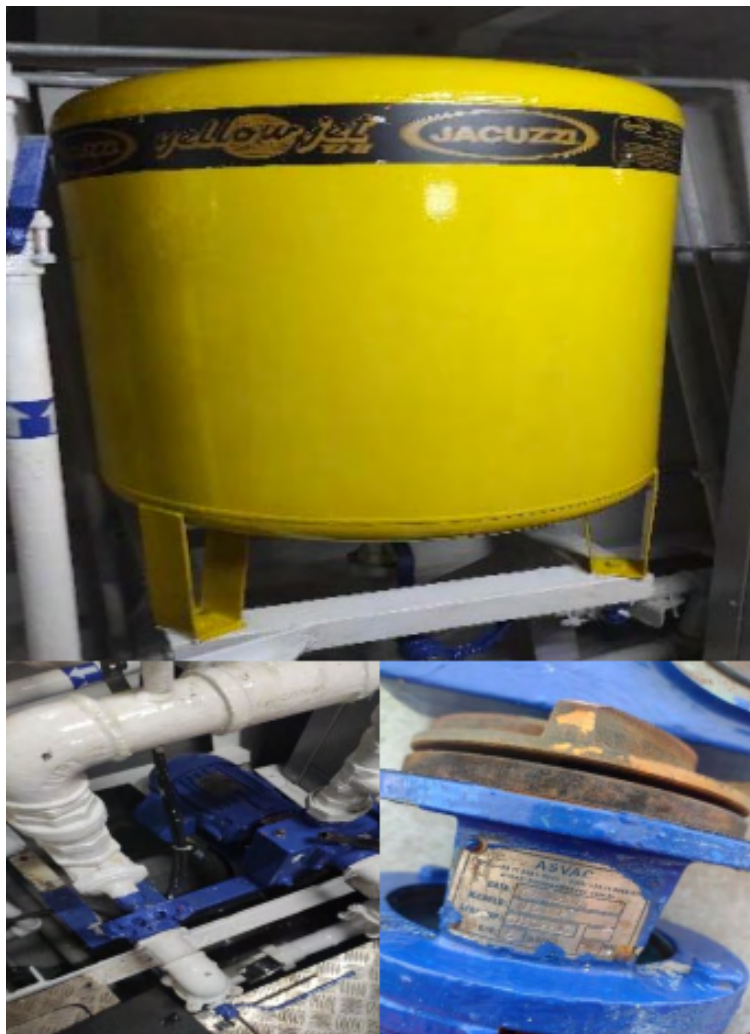
Duas bombas, modelo WEG 90S de 03 CV, e servem para manter o hidrofór preenchido com água potável (Figura 32). O hidrofór é o equipamento do sistema que mantém a pressurização das redes, levando a água aos chuveiros, torneiras, lavatórios e descarga de vasos sanitários. Este equipamento contém sensores que ativam as bombas conectadas aos tanques de armazenamento de água quando há a necessidade de reabastecimento do sistema. As bombas são acionadas de forma individual de acordo com o comando do tripulante da seção de máquinas. A bomba citada, ainda não havia sido acionada pela tripulação atual, que notou um funcionamento anormal ao acioná-la. Foi feita a desconexão da bomba avariada e verificou-se que a mesma apresentou falha no

funcionamento em decorrência de provável avaria em seus rolamentos. Chegou-se a conclusão que para resolução do problema será necessário a retirada da bomba e feita a substituição dos rolamentos e do selo da bomba.

Figura 32 - Imagens da bomba e do hidrofor.

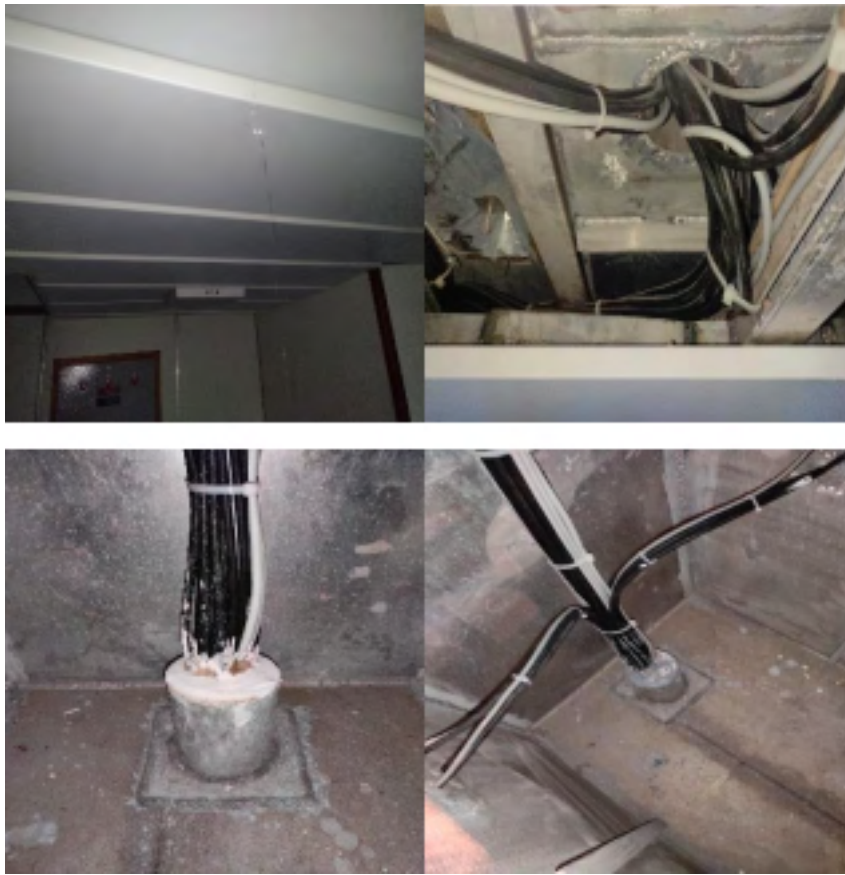
Foi observada uma infiltração de água no corredor do convés superior. Após a abertura do forro no teto, notou-se que a água da chuva estava sendo canalizada através do cabeamento proveniente do mastro. Como medida corretiva, foi aplicada uma nova camada de massa veda-calha entre os cabos e ao redor da entrada do cabeamento no tijupá. Após o procedimento, não foi notado vestígio de água no local.

Figura 33 - Infiltração, entrada do cabeamento e massa veda-calha aplicada no local.

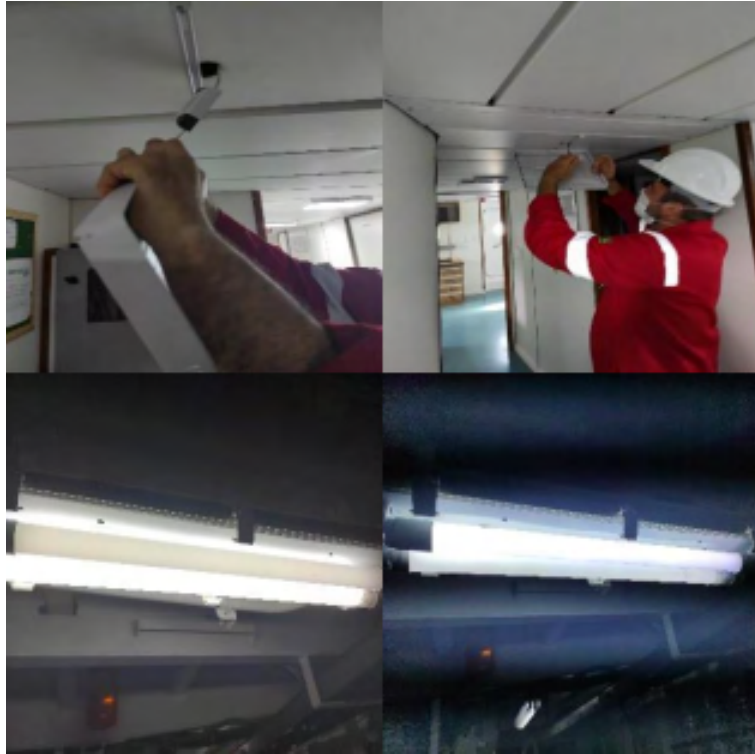
Devido ao balanço natural da embarcação e picos na tensão da corrente elétrica, as lâmpadas podem sofrer avarias perdendo a funcionalidade. A iluminação ao longo da embarcação, engloba lâmpadas tipo led tubular, led bulbo, fluorescente e painéis sobrepor. Após a inspeção semanal, foi verificado o não funcionamento de lâmpadas em alguns pontos como praça de máquinas e corredor interno do convés superior. Foram realizadas as devidas substituições afim de que se mantivesse a iluminação completa da embarcação (Figura 34).

Figura 34 - Painel sobrepôr e lâmpada tubular substituídos.

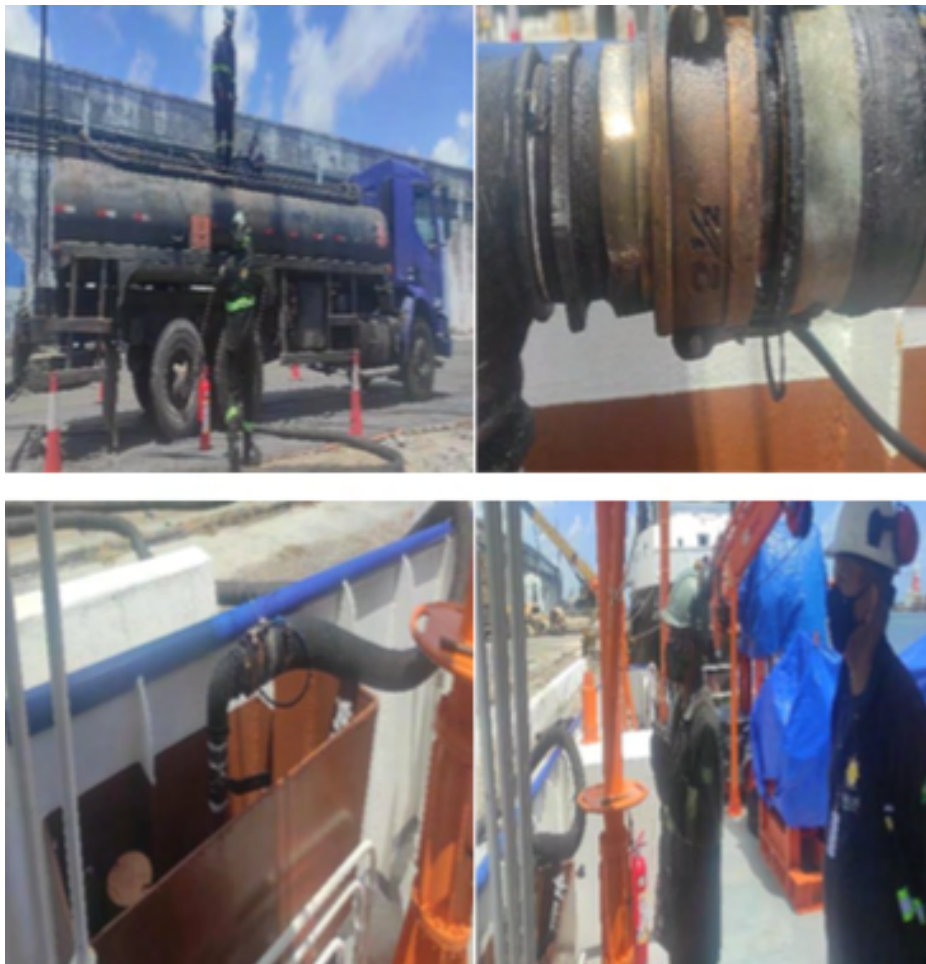
Foi contratado uma empresa especializada para fazer a retirada do combustível armazenado no Ciências do Mar IV. O procedimento adotado pela tripulação e funcionários da empresa contratada foi em conformidade com o protocolo de segurança disponibilizado no site do Porto do Recife. Foram inspecionados e utilizados todos os equipamentos de segurança como sinalização do caminhão tanque, utilização correta e completa de EPIs, mangote, conexão, extintores e aterramento do caminhão (Figura 35). Um check list de segurança foi devidamente preenchido antes da operação. A operação teve duração de duas horas sob monitoramento constante nos postos de segurança. O alinhamento de válvulas e bombeio foi realizado pela tripulação. Ao término do bombeio, o comandante e o chefe de máquinas da embarcação fizeram uma inspeção na qual não foram detectados sinais de vazamento ou derramamento de produto na embarcação ou áreas circundantes.

Figura 35 - Procedimento para retirada do óleo diesel para efetuar limpeza nos tanques.

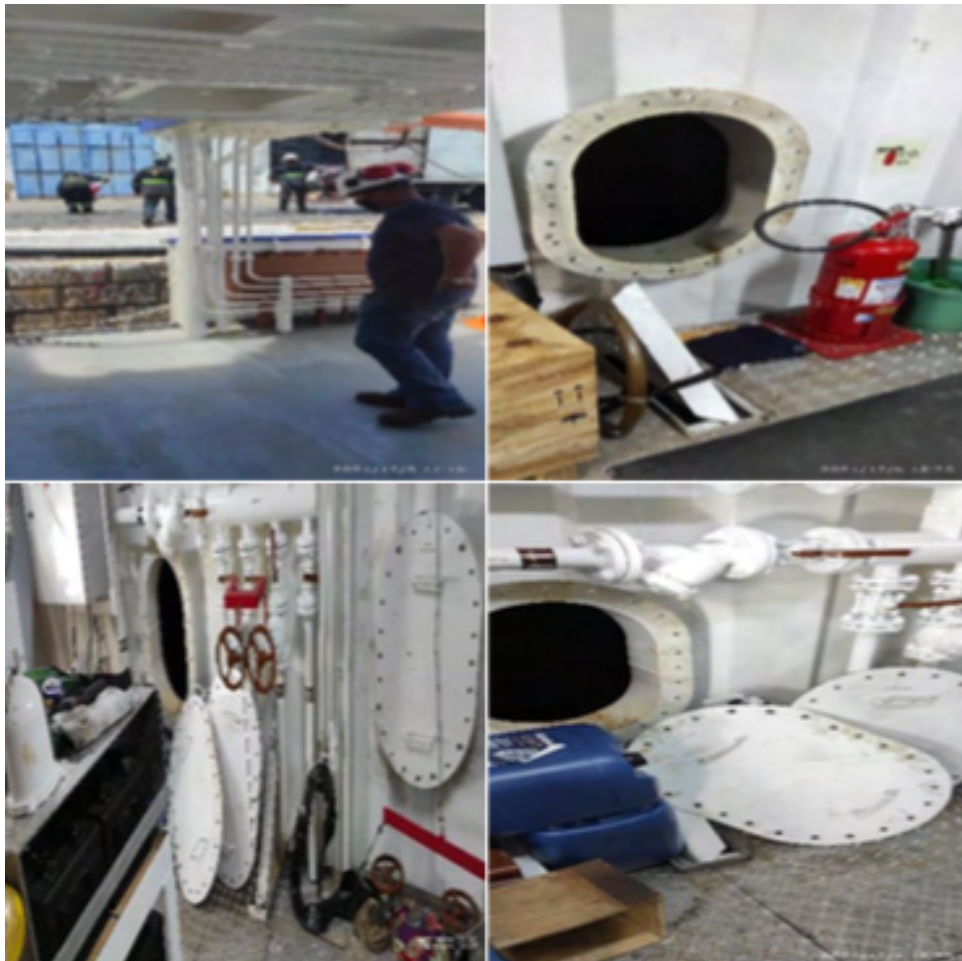
para drenar a mistura de água e óleo acumulada no fundo dos tanques. A descarga da bomba estava conectada ao caminhão-tanque posicionado no cais. Foram detectadas partículas sólidas no fundo dos tanques as quais foram removidas com a utilização de trapos. A última etapa da limpeza consistiu em pulverizar óleo diesel tipo S-10 nas anteparas com o intuito de manter as anteparas lubrificadas e livres do processo de corrosão por oxidação.

Figura 37 - Procedimentos para limpeza dos tanques de combustíveis.

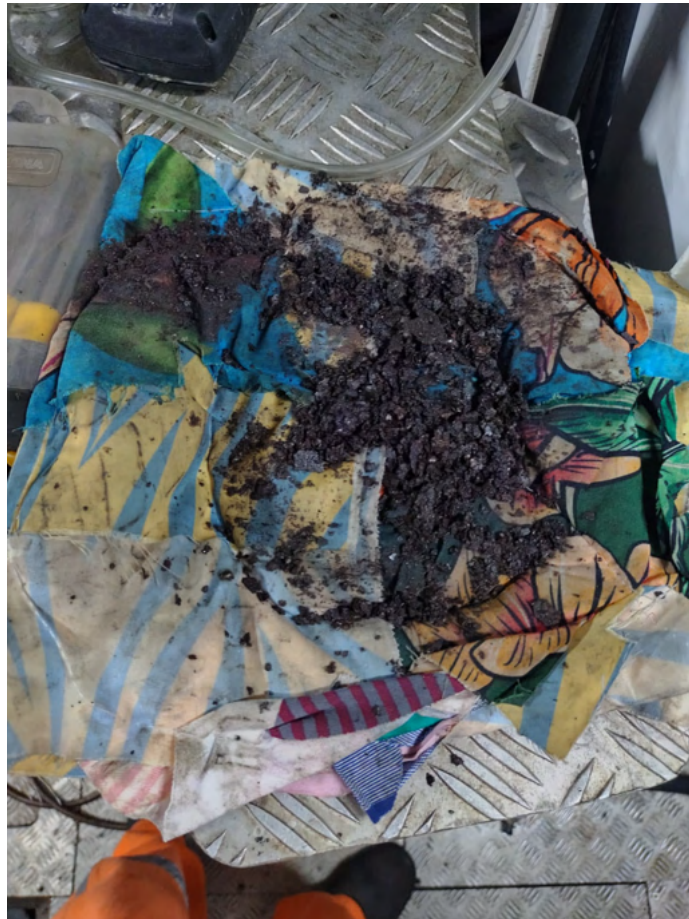
Figura 38 - Resto de material retirado dos tanques de combustível.

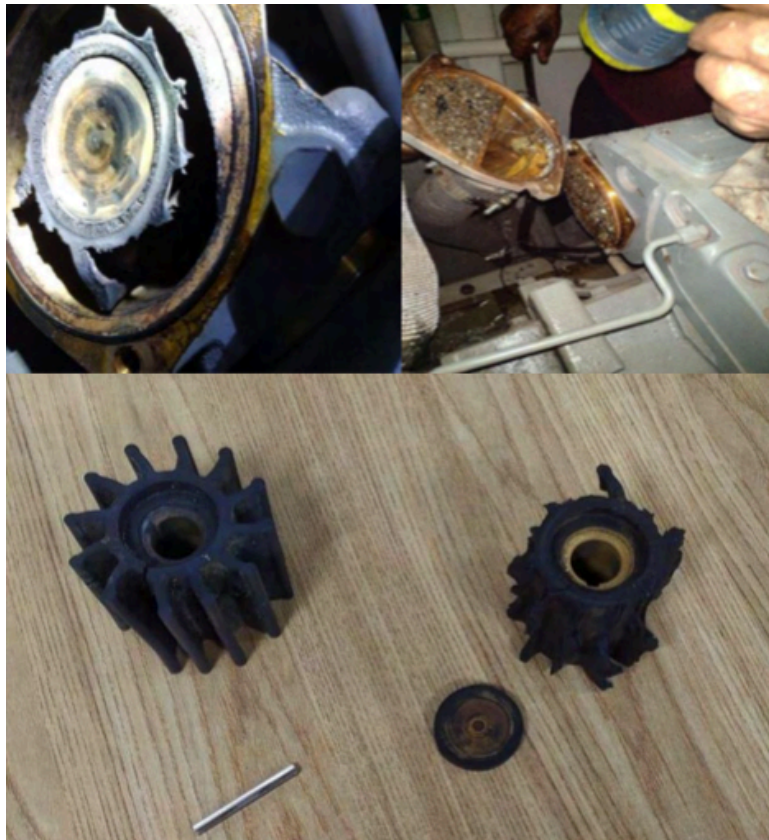
Figura 39 - imagens do rotor com aletas danificadas e trocador de calor do MCA – BE, e a imagem dos rotores com avarias.

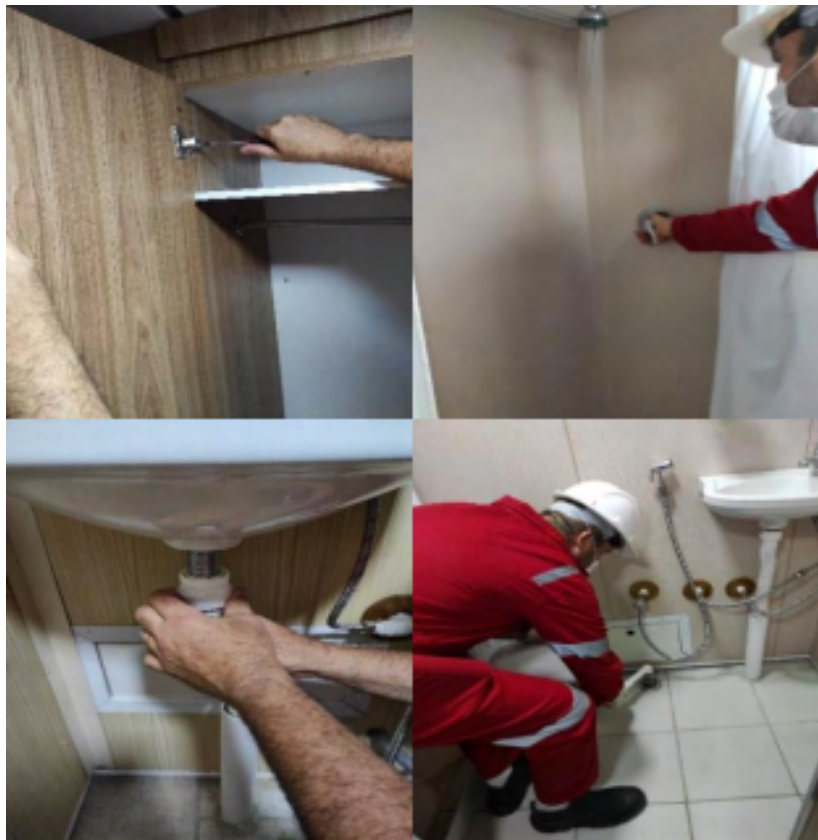
Figura 47 - Ajuste de parafusos com folgas e vedações nas conexões dos banheiros.
