**UNIVERSIDADE FEDERAL DE PERNAMBUCO
LABORATÓRIO DE ENSINO FLUTUANTE – CM IV**

***RELATÓRIO ANUAL
CIÊNCIAS DO MAR IV***

Relatório Anual de atividades executadas no Ciências do Mar IV –
Ano 2022

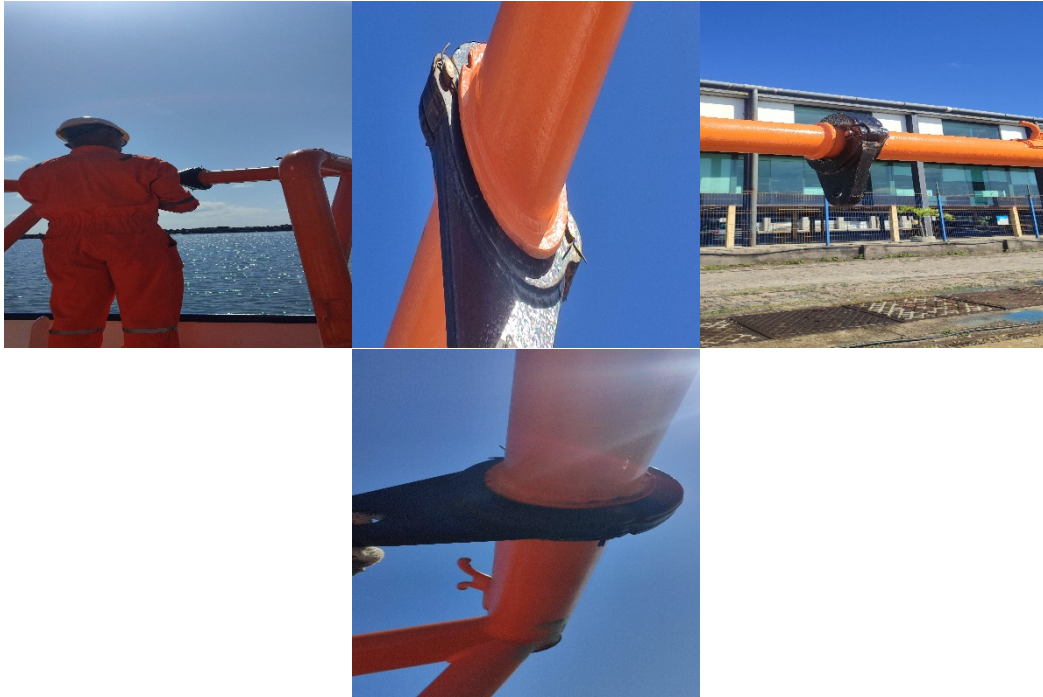
Foram realizadas manutenções dos equipamentos de convés. As máquinas hidráulicas receberam lubrificação interna com a utilização de uma graxeira, adicionando graxa grafitada. Os freios dos guinchos foram movimentados afim de que se mantivesse amacies das engrenagens. Os cabos de aço mais expostos à ação da umidade, também receberam tratamento de lubrificação e cobertura com plástico filme. Esses equipamentos recebem tratamento para pintura e remoção da oxidação. Cabos de segurança e amarras também foram constantemente inspecionados para verificação do estado de conservação (Figura 2).

Figura 2. Tratamento e lubrificação dos colarinhos nos a-frames.

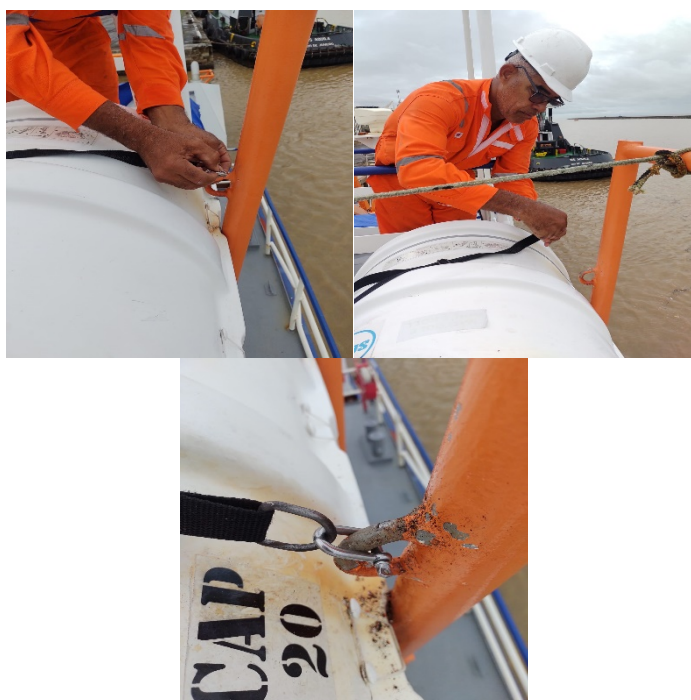
Durante a inspeção mensal dos equipamentos de segurança e salvatagem são observados constantemente o seu estado de conservação, devido à exposição constante aos sais de oxidação, as peças que mantêm as balsas salva-vidas fixas nos berços sofreram deterioração. São efetuados trocas de manilhas em aço inox para fazer a substituição das manilhas em processo de degradação (Figura 9). Isto garante que o equipamento seja mantido seguro sem riscos de soltura.

Figura 9. Manutenção dos berços das balsas salva-vidas.

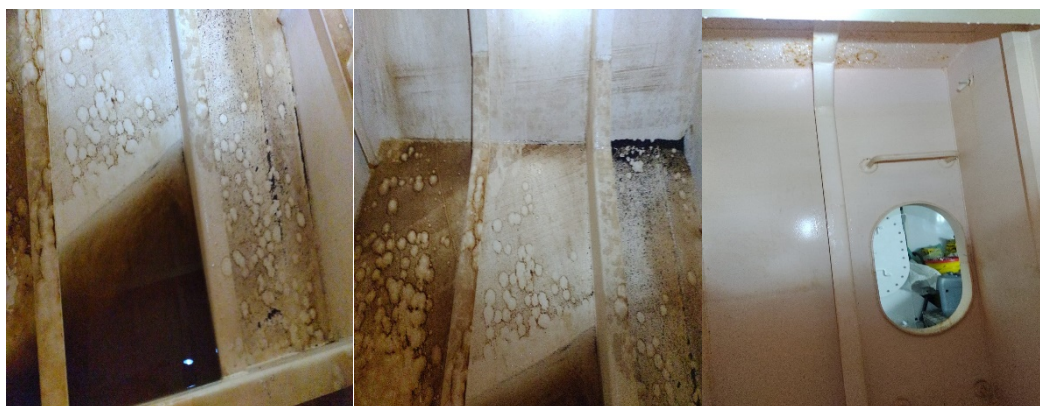
Dois tanques de armazenamento de água potável, posicionados à ré da embarcação, passaram por inspeção e limpeza afim de que fosse verificada a necessidade de pintura interna (Figura 12). Após a secagem e abertura dos tanques, foi constatado que os mesmos se apresentavam pintados mas que havia a necessidade de retirada das impregnações acompanhantes da água potável recebida nos reabastecimentos da embarcação. Foi feito o lastreio do navio para causar o adernamento ao bordo oposto ao tanque a ser tratado e subsequente limpeza com a utilização de um hidrojato e remoção manual dos resíduos em cada tanque.

Figura 12. Limpeza dos tanques de água potável.

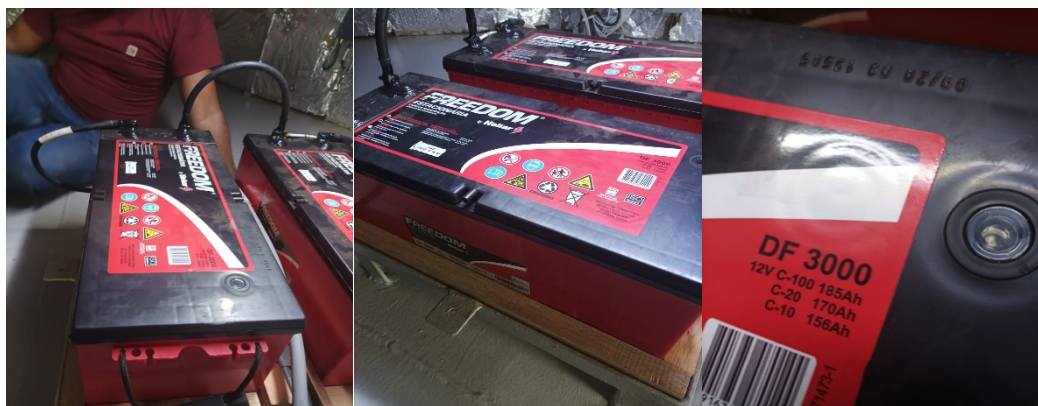
Foram realizados os testes nos sistemas de baterias (Figura 14). A empresa Engeficaz analisou cada unidade nos sistemas de partida de motores e alimentação das luzes de emergência. Ficou constatado que as baterias não estavam segurando as cargas, indicando oxidação da placa negativa ou perda de material ativo. Diante da condição das baterias, foi realizada a substituição inicial das unidades sem funcionamento e adequação do sistema de baterias da embarcação.

Figura 14. Inspeção nos quadros de baterias a bordo.

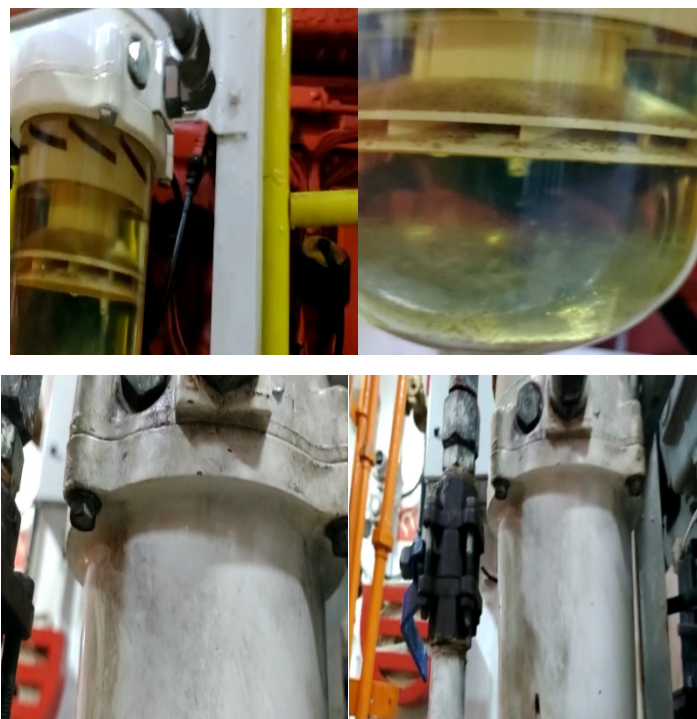
A fabricante dos motores de combustão auxiliares, John Deere, estiveram a bordo, no dia 07/10/2021, para a entrega e instalação de duas rotoras componentes das bombas de arrefecimento por água salgada. Após a análise inicial dos motores, foi verificado que seria necessária fazer a troca de filtros e óleo lubrificante (Figura 21). Com fins de manter a garantia vigente dos motores (rotoras), ficou estabelecido que a manutenção preventiva será realizada para que, na sequência, a manutenção corretiva com a instalação das rotoras aconteça.

Figura 21. Instalação de copos nos filtros Raccor dos MCA's.

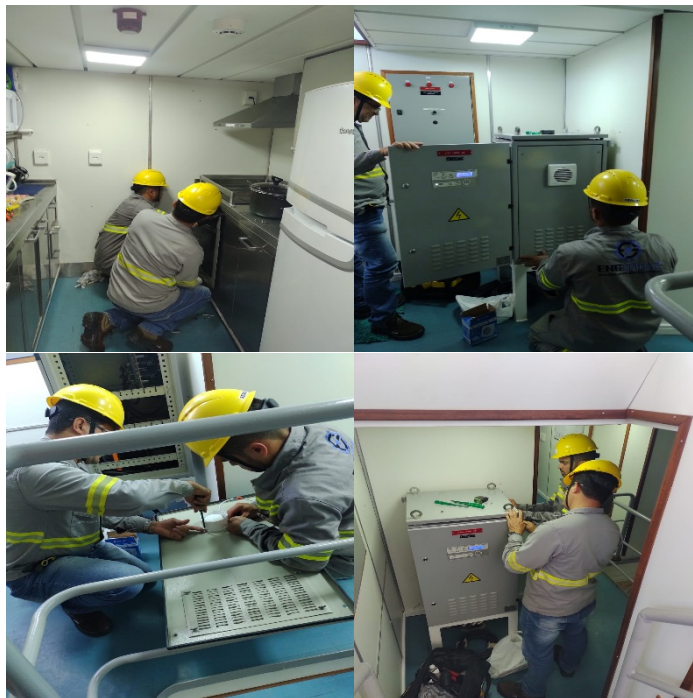
Técnicos da empresa especializada em serviços de embarcações, Engeficaz, sediada em Olinda-PE, estiveram a bordo para realização de reparos no sistema de leme e melhoramentos no sistema elétrico. Os serviços prestados a bordo foram: instalação de um cooler na retificadora de tensão elétrica, localizada ante o passadiço, instalação de disjuntores para componentes da cozinha, aterramento dos motores geradores e reparos na máquina do leme (Figura 28).

Figura 28. Serviços elétricos realizados pela Engeficaz.

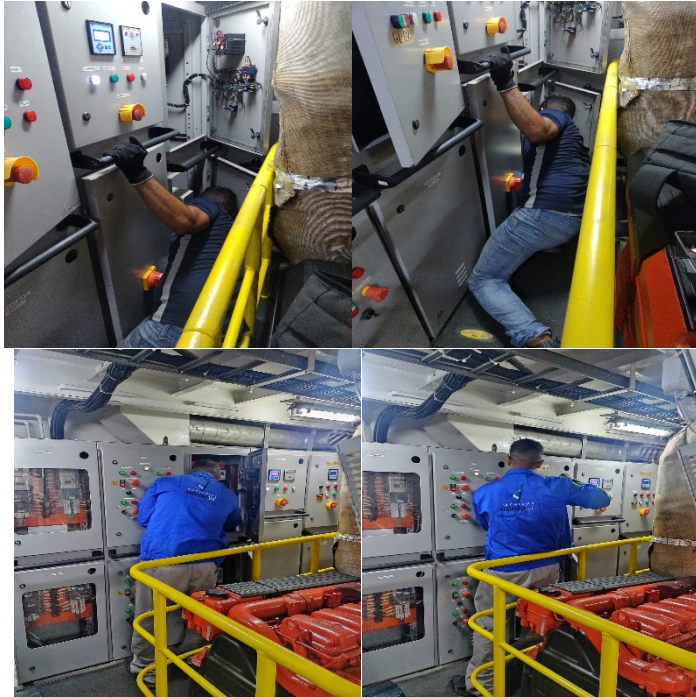
Foi detectado que o gerador de energia por bombordo não estava alimentando o quadro de distribuição primário, localizado a ré da unidade. A empresa Engeficaz foi solicitada a fazer o reparo e verificou que um disjuntor motorizado estava com falha de funcionamento. O modelo da peça foi repassado para fazer a aquisição de um novo disjuntor e este substituído. Com a chegada da peça a bordo, no dia 10/07, foi realizada a troca dos disjuntores (Figura 32) e após testes de carga foi verificado que o sistema operou sem anormalidades.

Figura 32. Substituição do disjuntor no quadro elétrico.

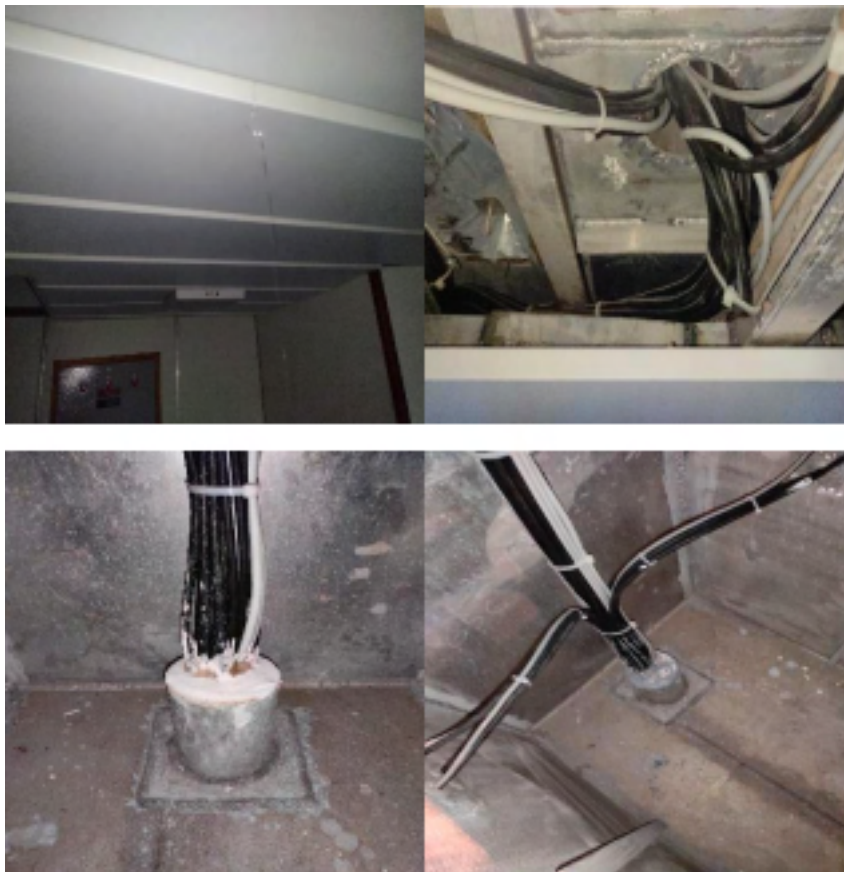
Foi observada uma infiltração de água no corredor do convés superior. Após a abertura do forro no teto, notou-se que a água da chuva estava sendo canalizada através do cabeamento proveniente do mastro. Como medida corretiva, foi aplicada uma nova camada de massa veda-calha entre os cabos e ao redor da entrada do cabeamento no tijupá. Após o procedimento, não foi notado vestígio de água no local (Figura 34).

Figura 34. Infiltração, entrada do cabeamento e massa veda-calha aplicada no local.

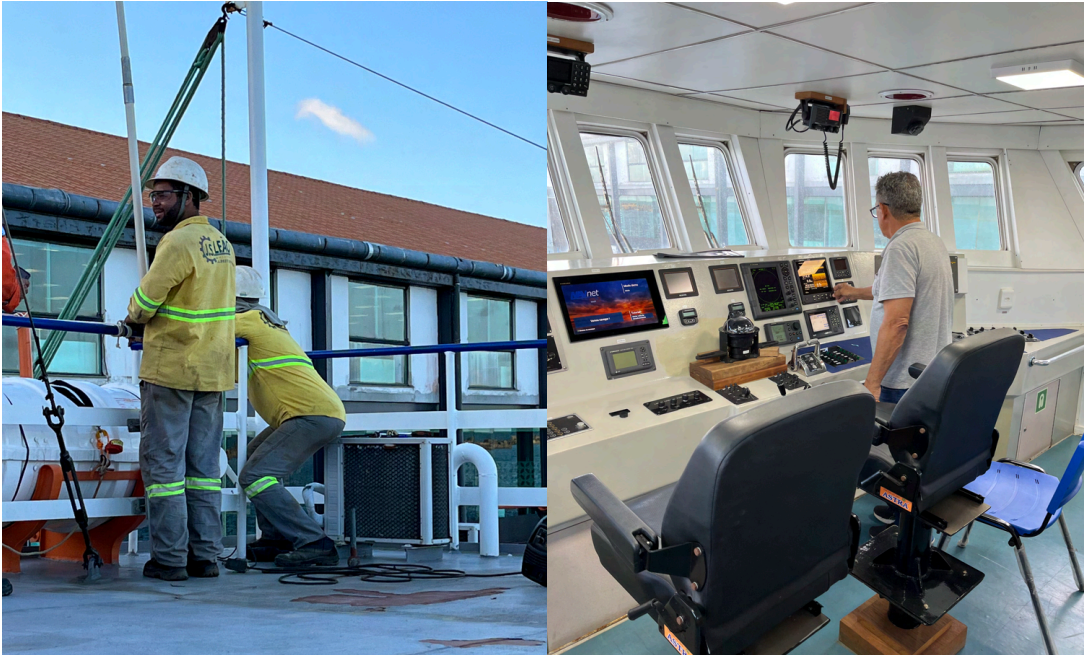
do anemômetro, que, apresentou falha de funcionamento sendo necessária sua troca (Figura 35).

Figura 35. Suporte técnico aos equipamentos de navegação do passadiço e ajustes e reparos no módulo e comunicação com as antenas de recepção.

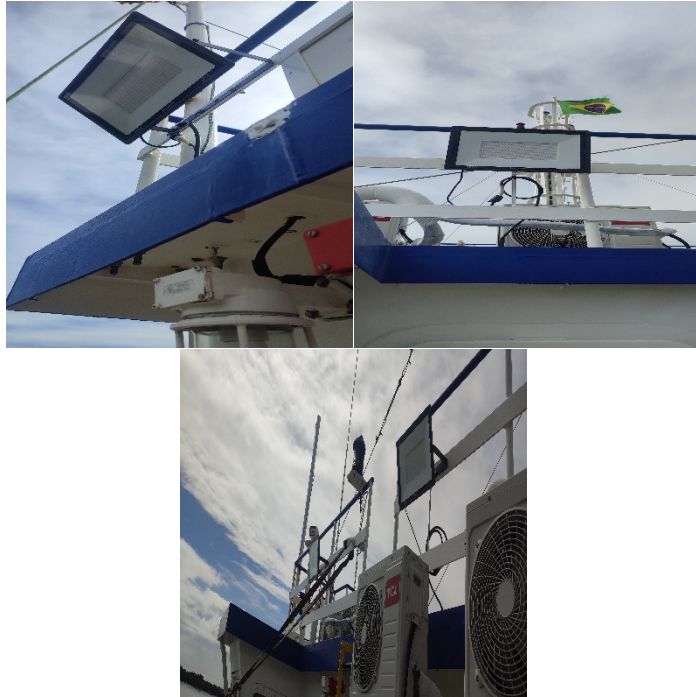
Figura 36. Painel sobrepor e lâmpada tubular substituídos.

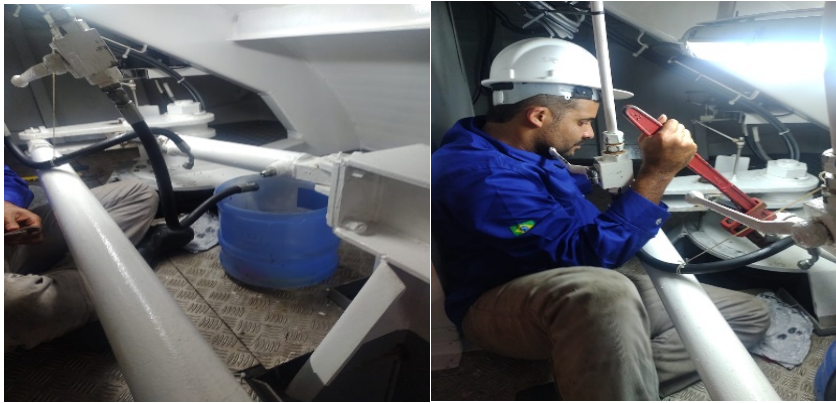
A seção de máquinas observou que o sistema do leme estava apresentando vazamento de óleo através do retentor do cilindro hidráulico e nas conexões dos mangotes. Foi solicitado à firma Engeficaz a realização do serviço para reparo e substituição de peças do leme. Os técnicos iniciaram a atividade removendo o cilindro para retificação com o intuito de retirar riscos que contribuíam para o escape do óleo hidráulico. Em seguida, foi feita a substituição do retentor do cilindro hidráulico. Também foram confeccionados novos mangotes para substituir os mangotes que apresentaram vazamento nas conexões que ligam o cilindro às bombas elétricas. O serviço foi concluído e não foram observados vazamentos posteriores à substituição dos componentes do dispositivo de leme (Figura 37).

Figura 37. Reparo da máquina do leme.

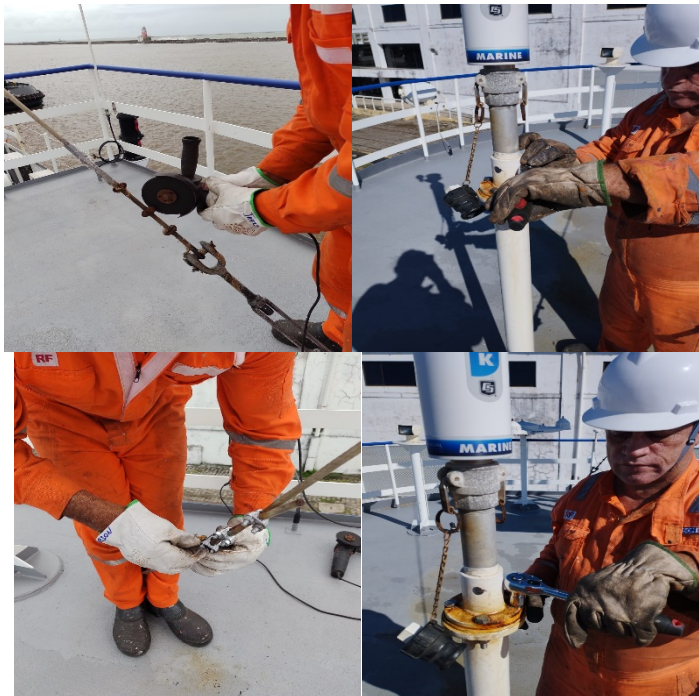
Figura 39. Substituição de peças oxidadas no convés.
