RELATÓRIO DE VISITA TÉCNICA Nº 01/2015

LOCAL DA VISITA: Dependências do Estaleiro INACE em Fortaleza - CE
DATA DA VISITA: 27 de janeiro de 2015
MEMBROS DA SUBCOMISSÃO: Engº Ivo Fernandes
Engº Jairo Coelho
Engº Carl F. Grohs

II – OBJETIVO

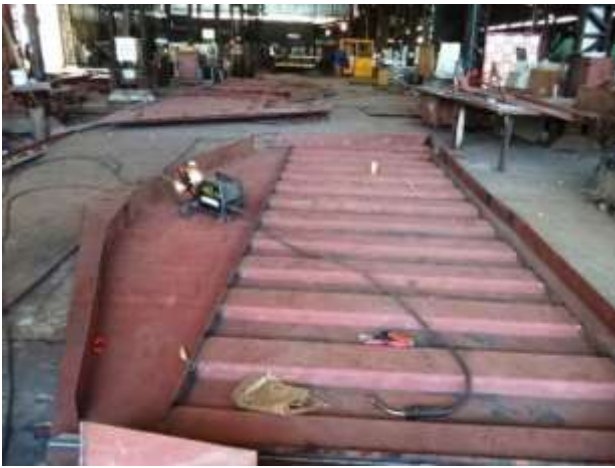
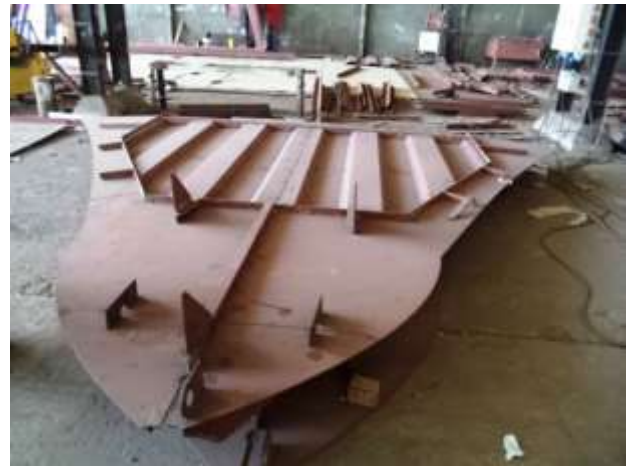
Inicialmente verificamos que esta sendo produzida grande quantidade de cavernas e anteparas para o casco 654 (fotos nº 1 e 2). O formato das cavernas esta sendo verificado uma a uma no gabarito de linhas existente no pavilhão de montagem.

Foto nº 1 – Antepara do casco 654 Foto nº 2 – Antepara da região da proa casco 654

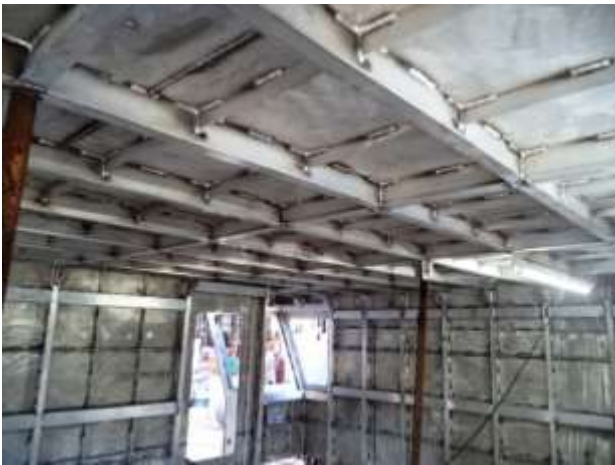
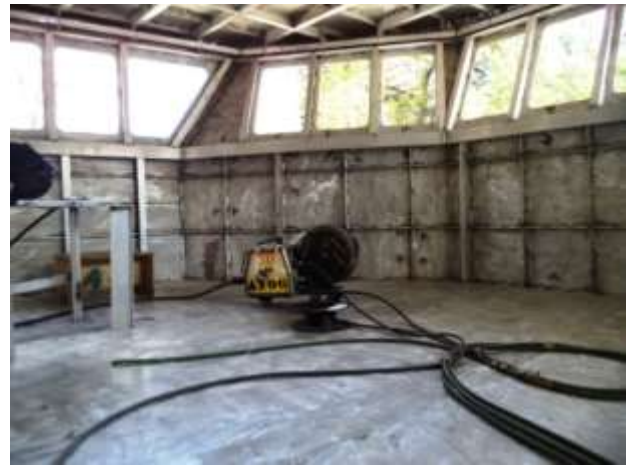
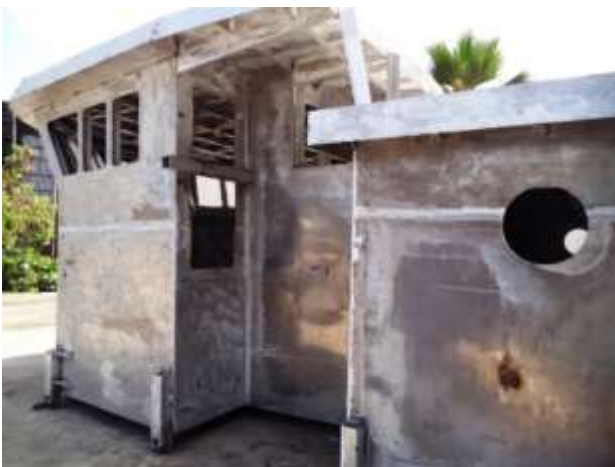
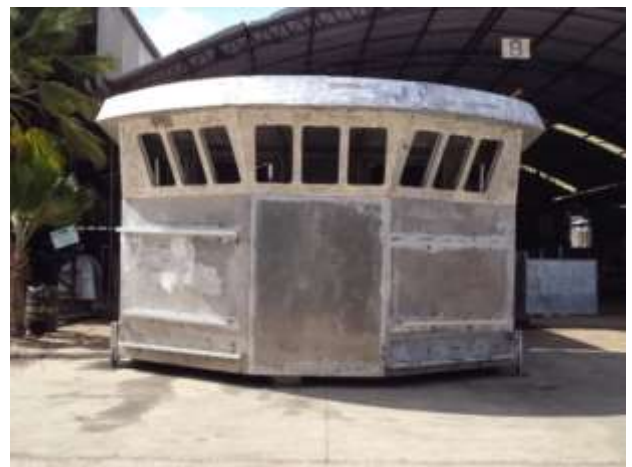
A casaria em alumínio do casco 653 já esta praticamente toda montada e estimamos que as soldas estivessem aproximadamente 80 % realizadas. Até onde pudemos observar, esta estrutura foi satisfatoriamente construída, e as deformações nas chapas de alumínio decorrentes do processo de soldagem, são de pequenas proporções e dentro de tolerâncias aceitáveis (fotos nº 3 a 6).

Foto nº 3 – Vista interna da casaria

Foto nº 4 – Vista interna do comando

Foto nº 5 – Lateral da casaria

Foto nº 6 – Vista frontal do comando

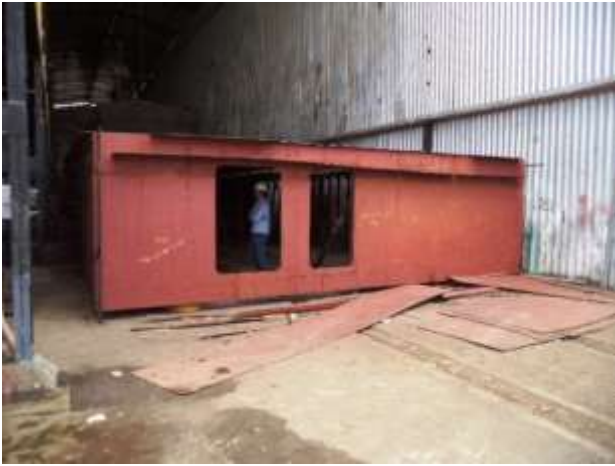
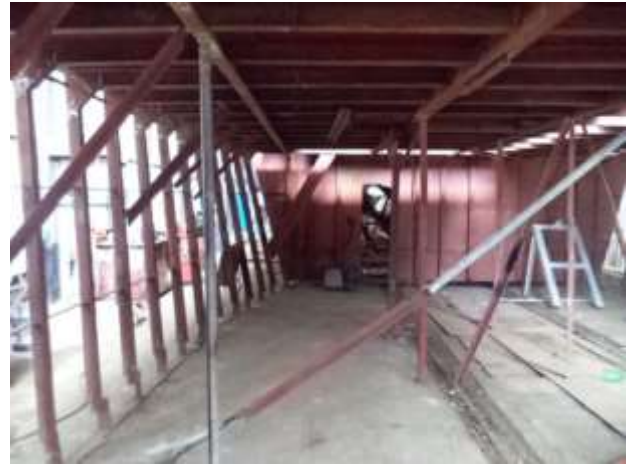
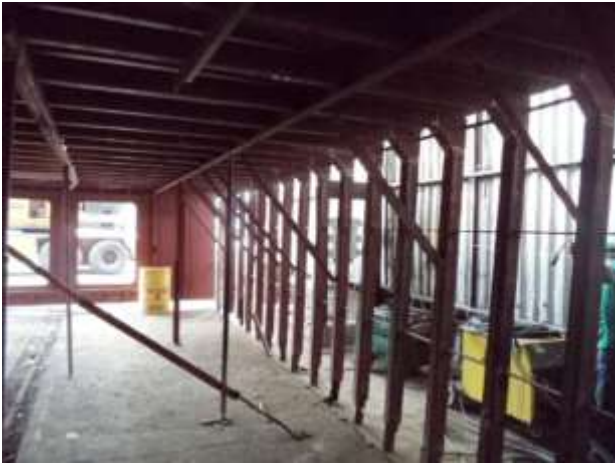
Dentro de outro pavilhão esta sendo erigido o bloco que corresponde ao castelo de proa do casco 653. Este já apresenta todas as cavernas lançadas, a antepara vertical

de ré (cav. 25) e do centro do compartimento (cav. 48) já se encontram montadas. O chapeamento do convés superior também já esta sendo instalado e encontra-se aproximadamente 90 % em posição. Por ora a maioria das soldas está somente ponteada (fotos nº 7, 8 e 9).

Foto nº 7 – Vista de ré do bloco do castelo

Foto nº 8 – Vista interna do bloco do castelo

Foto nº 9 – Vista interna do bloco do castelo

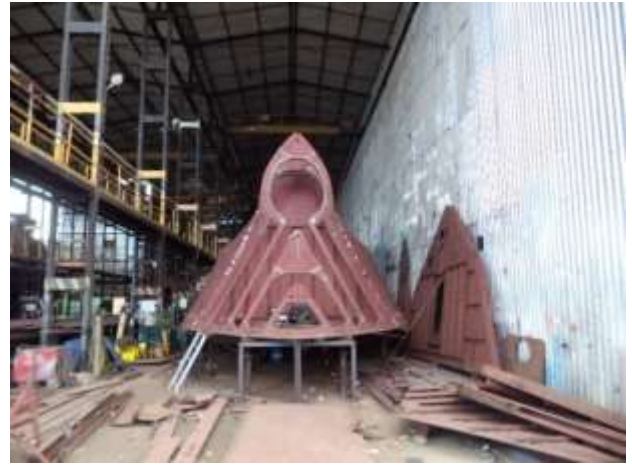
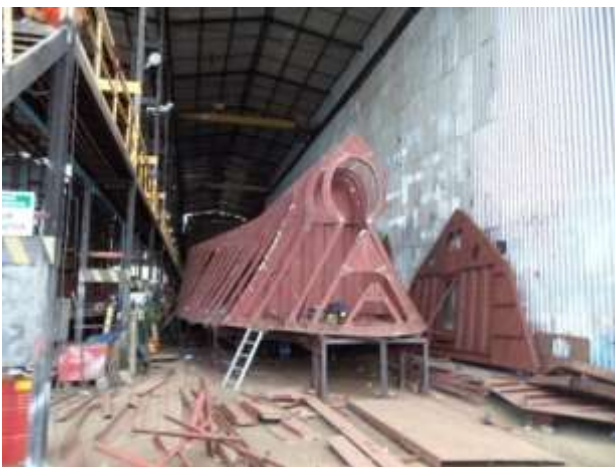
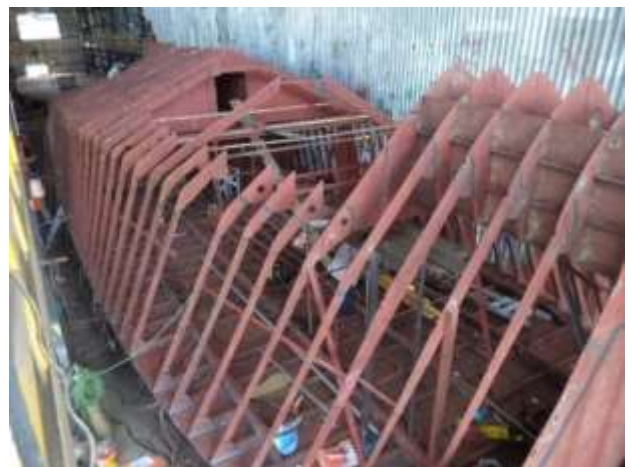
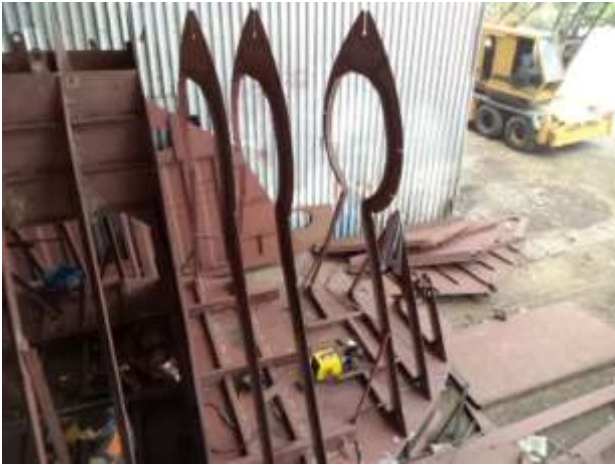
O casco 653 apresenta todas as cavernas já montadas e com grande parte das soldas já executadas. As anteparas das cavernas 8, 20, 23 e 49 estão na posição e praticamente totalmente soldadas. Restavam instalar as anteparas da caverna 40 e da caverna 52 (antepara de colisão de vante), sendo que estas estavam prontas e posicionadas próximas ao casco (fotos nº 10 a 13).

Foto nº 10 – Vista frontal do casco 653

Foto nº 11 – Vista de perfil do casco 653

Foto nº 12 – Vista do fundo do casco 653

Foto nº 13 – Detalhe do bulbo do casco 653

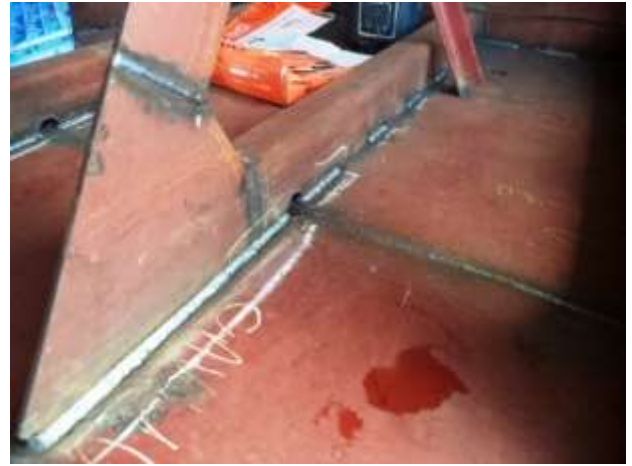
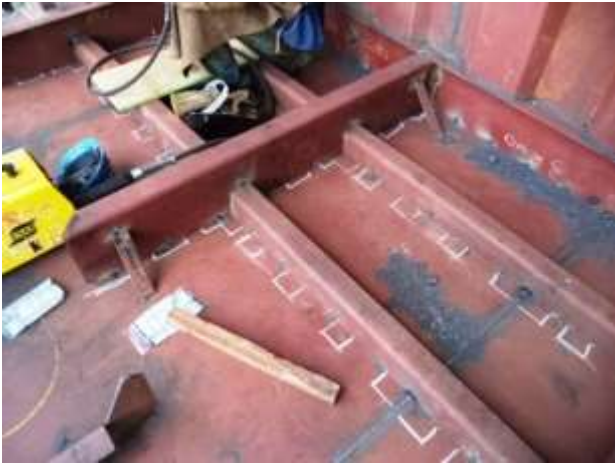
Até onde pudemos observar, os procedimentos de soldagem estão em acordo com as especificações apresentadas (foto nº 14 e 15).

Foto nº 14 – Detalhes das soldas

Foto nº 15 – Marcação para soldagem

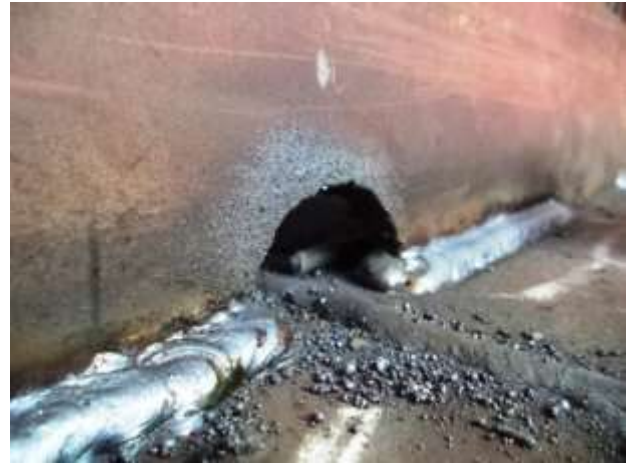
Notamos que na soldagem de elementos transversais e longitudinais ao chapeamento do convés, foram feitas aberturas para soldagem com oxy-corte o que deixou um acabamento não regular nestas áreas e que poderá comprometer a pintura no local. Foi solicitado ao estaleiro, que estas áreas sofressem tratamento mecânico para regularização da superfície (foto nº 16).

Foto nº 16 – Abertura para passagem de solda

- O evento relativo ao cumprimento do evento contratual 04 - “15% na prontidão de 50% das cavernas e anteparas” para o caso do casco 653, foi devidamente cumprido e sugere-se a comissão a confirmação da etapa;
- Reiterar ao estaleiro o tratamento mecânico das aberturas para passagem dos cordões de solda, a fim de garantir um melhor acabamento da superfície.

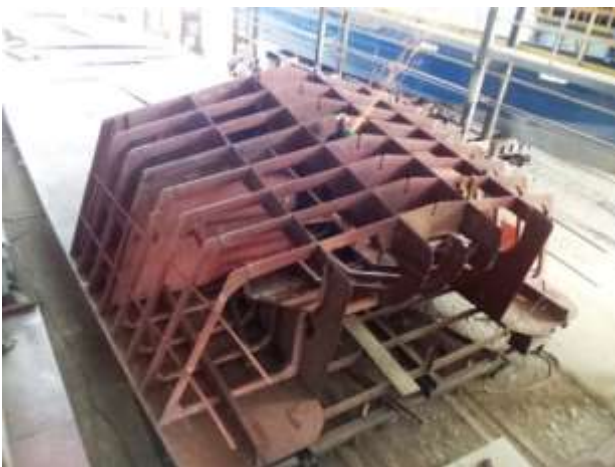
No pavilhão de montagem pudemos ver o jig do casco 654 onde já esta sendo montado o bloco de numero 100, que corresponde à parte da popa incluindo o compartimento da maquina do leme e tanques de água doce (foto nº 17).

Foto nº 17 – Bloco 100 do casco 654

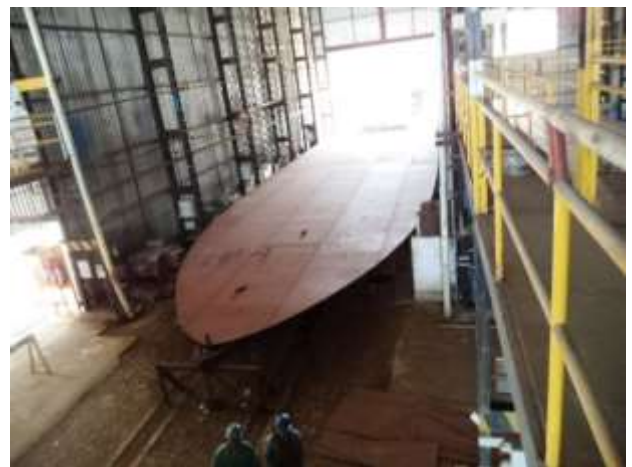
Os jigs dos cascos 655 e 656 estão montados com todo o chapeamento do convés lançado, sendo que estes estão somente ponteados e com mais ou menos 50% dos chanfros executados (foto nº 18).

Foto nº 18 – Jig do casco 656

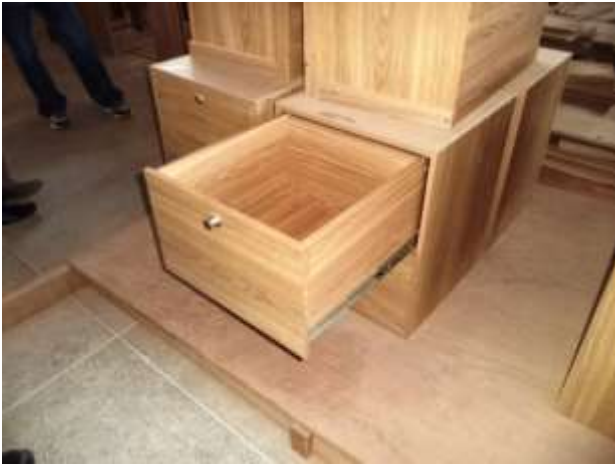
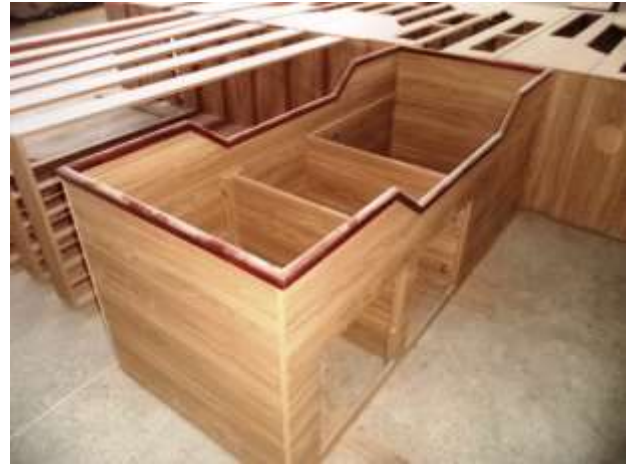
Posteriormente visitamos o pavilhão de movelaria do estaleiro onde nos apresentaram os modelos propostos para armários e beliches a serem dotados nos laboratórios flutuantes (fotos nº 19 e 20).

Foto nº 19 – Modelo de armário oferecido

Foto nº 20 – Modelo de beliche oferecido
