RELATÓRIO DE VISITA TÉCNICA Nº 06/2015

LOCAL DA VISITA: Dependências do Estaleiro INACE em Fortaleza - CE
DATA DA VISITA: 13 de agosto de 2015
MEMBROS DA SUBCOMISSÃO: Prof. Danilo Calazans
Engº Ivo Fernandes
Engº Carl F. Grohs

- Confirmar o cumprimento do evento 4º do casco 656, “50% das Cavernas e Anteparas prontas”;
- Verificar a qualidade dos serviços executados, no que concerne a montagem estrutural, soldagem e acabamento em geral; e
- Reunir-se com a equipe técnica do estaleiro com o propósito de dirimir dúvidas sobre instalação de equipamentos em geral e aprovação de planos e documentos anteriormente apresentados.

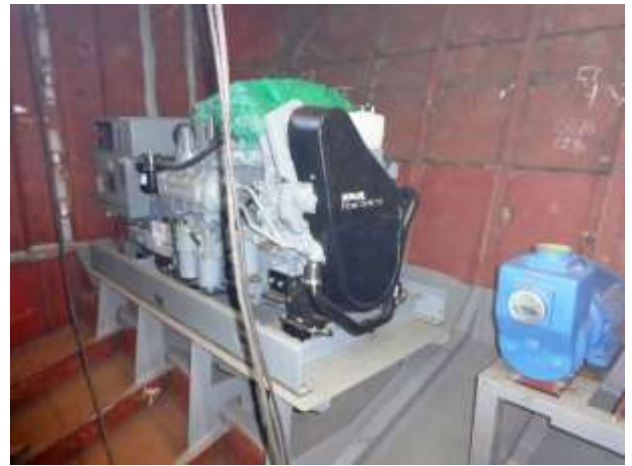
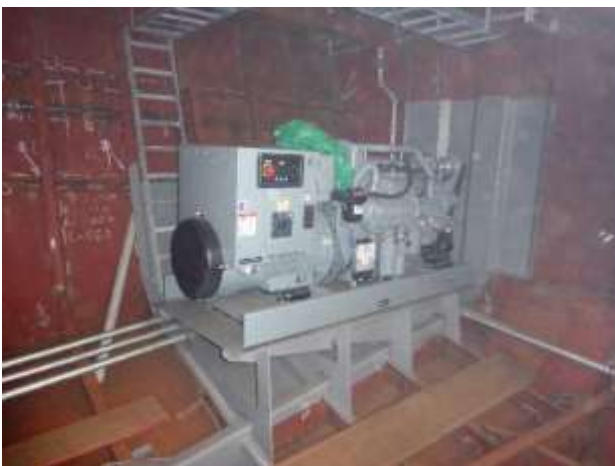
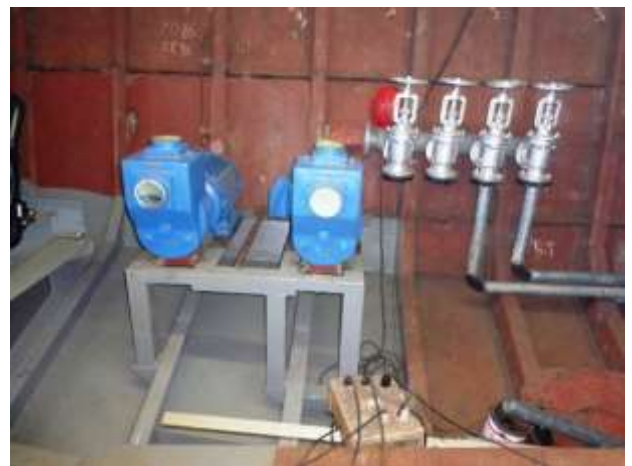
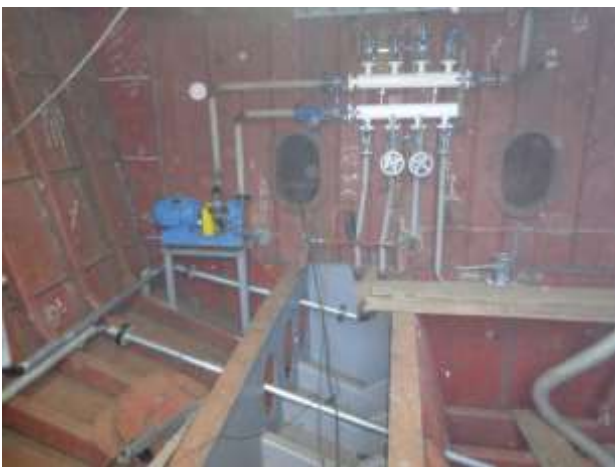
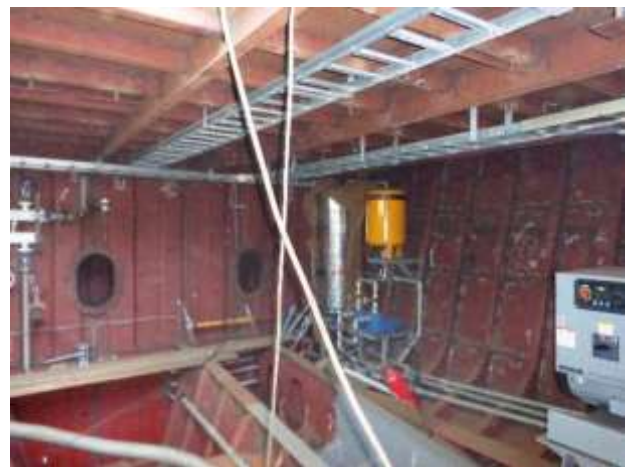
Os motores propulsores já se encontram no convés aguardando tratamento e pintura da praça de máquinas para serem posicionados. Os motores auxiliares já estão na praça de máquinas sobre seus jazentes e diversas bombas já estão também instaladas a bordo (fotos nº 10 a 15).

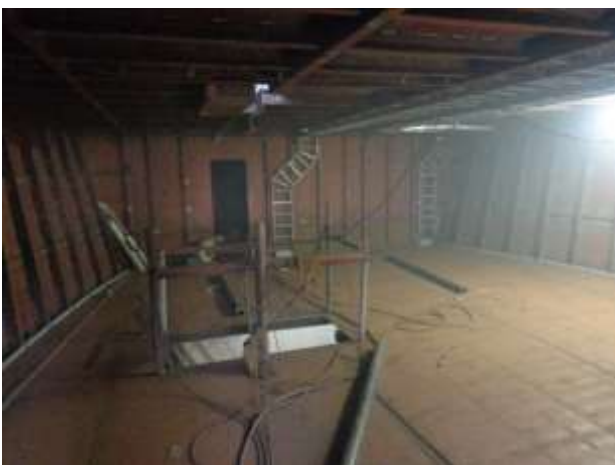
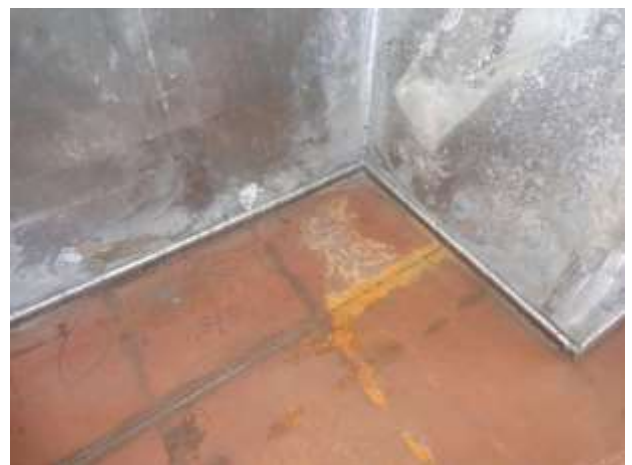
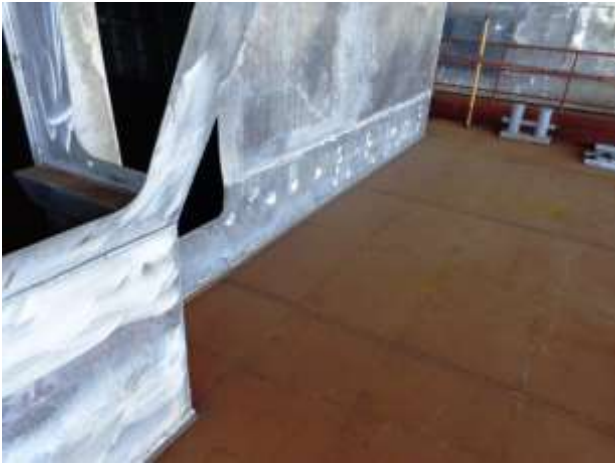
A cabine está 100 % soldada sobre o castelo e este esta internamente todo soldado sobre o convés principal, faltando somente as contra soldas externas (fotos nº 19 a 22).

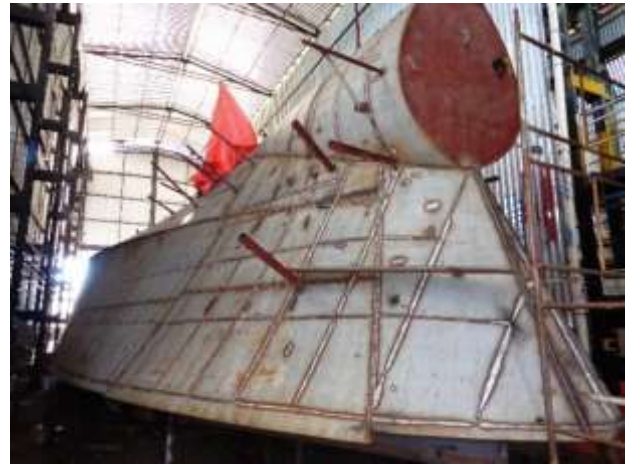
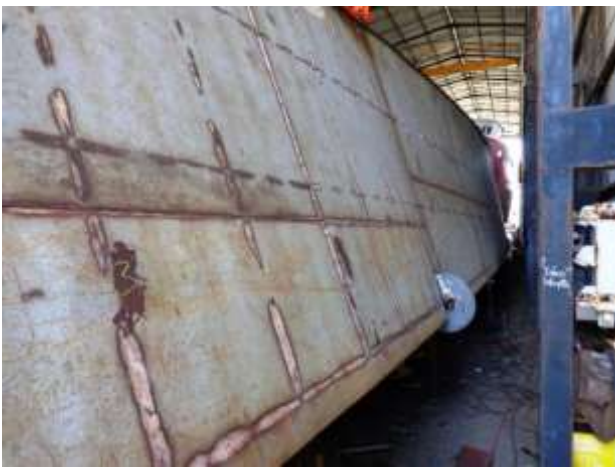
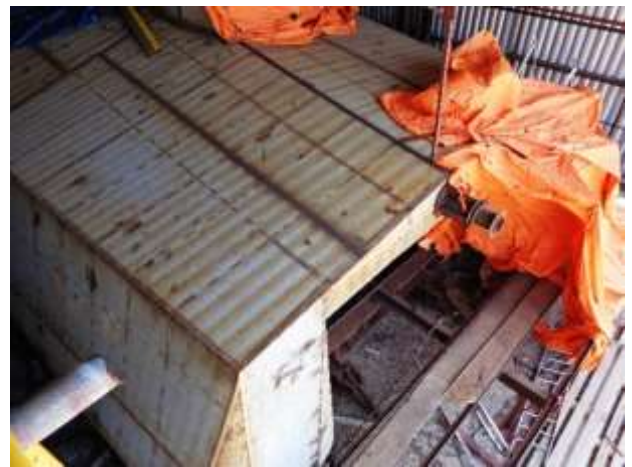
O chapeamento do casco está totalmente lançado e soldado internamente. Os dispositivos para possibilitar a virada do casco estão instalados e o estaleiro espera realizar esta operação no inicio do mês de setembro (fotos nº 24 a 27).

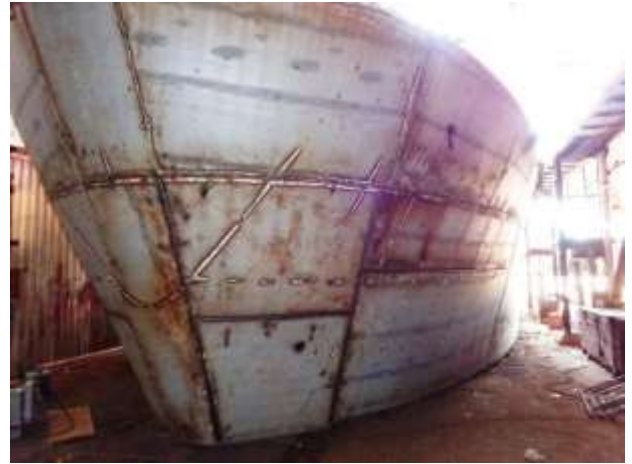
Foto nº 28 – Bulbo do casco 655

O bulbo da embarcação já está pronto para ser soldado ao casco, logo após o processo de virada do mesmo (foto nº 28).

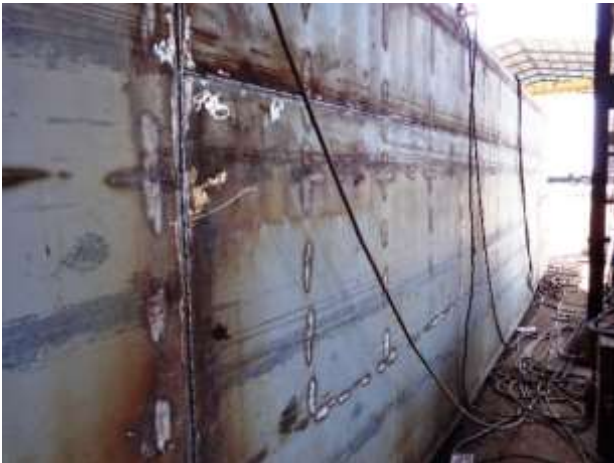
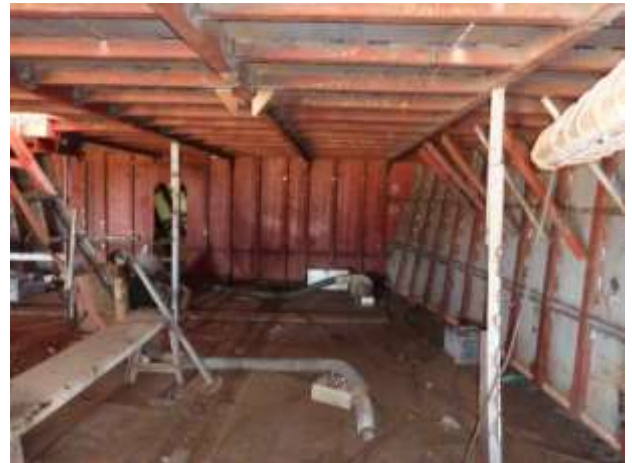
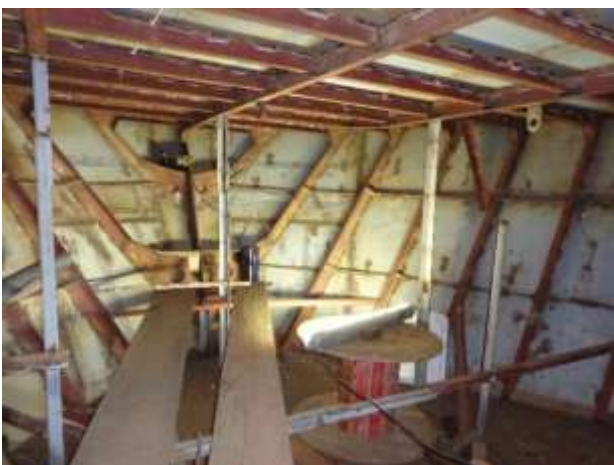
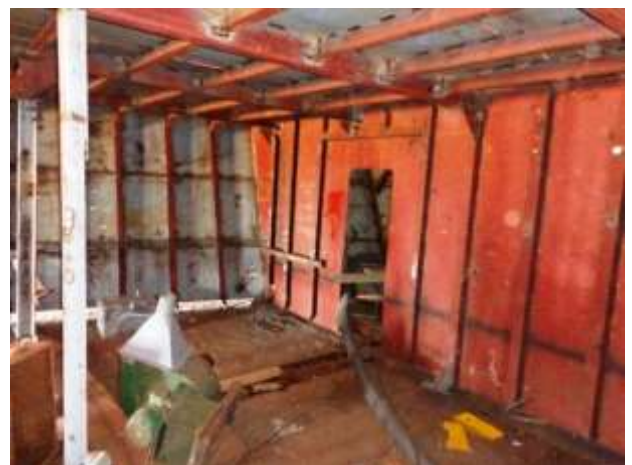
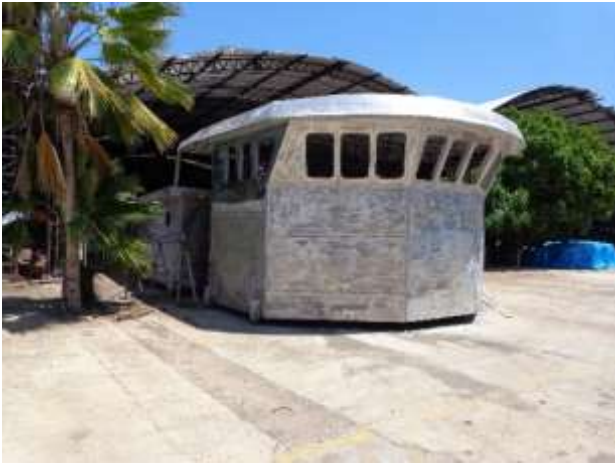
Os costados do castelo do casco 655 se encontram totalmente soldados interna e externamente, restando a serem executadas as soldas corridas do convés (fotos nº 29 a 33). A borda falsa também se encontra totalmente montada e soldada.

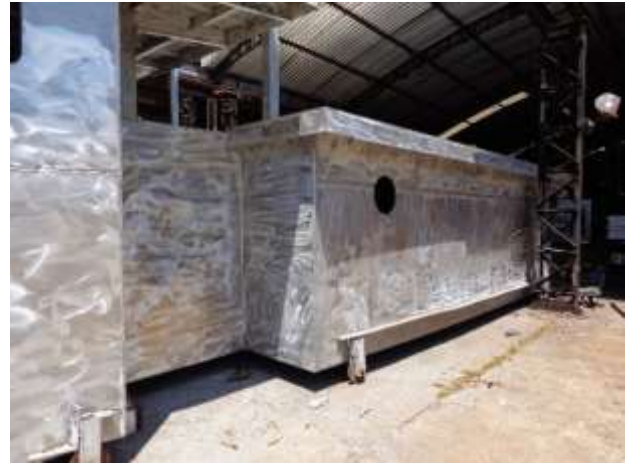
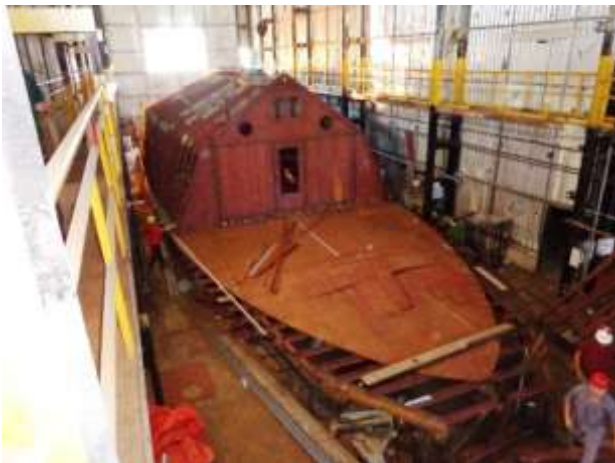
A cabine em alumínio apresenta 100 % das soldas prontas e esta no aguardo do controle de qualidade (fotos nº 34 e 35). Tão logo seja realizada a virada, estes blocos deverão ser edificados sobre o casco.

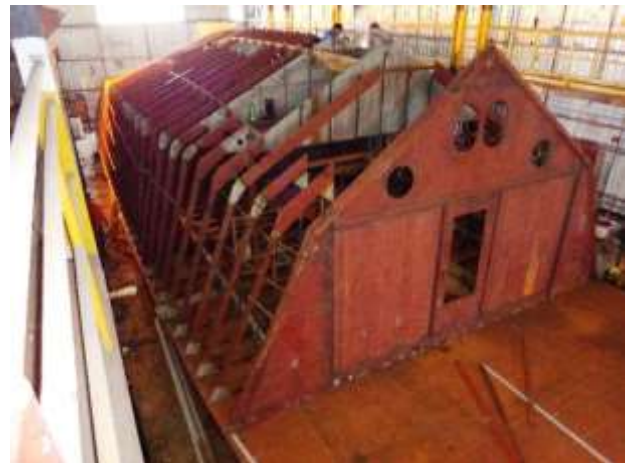
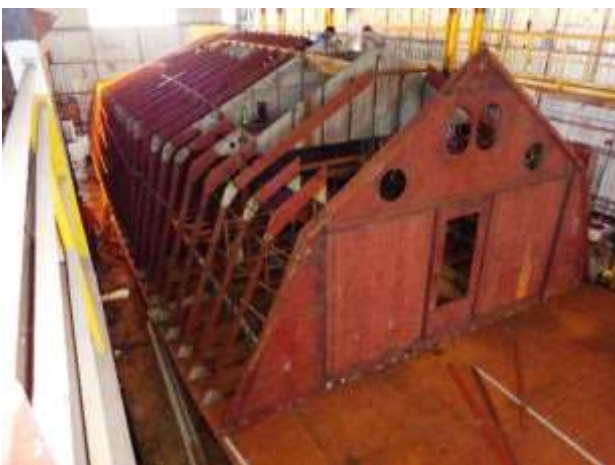
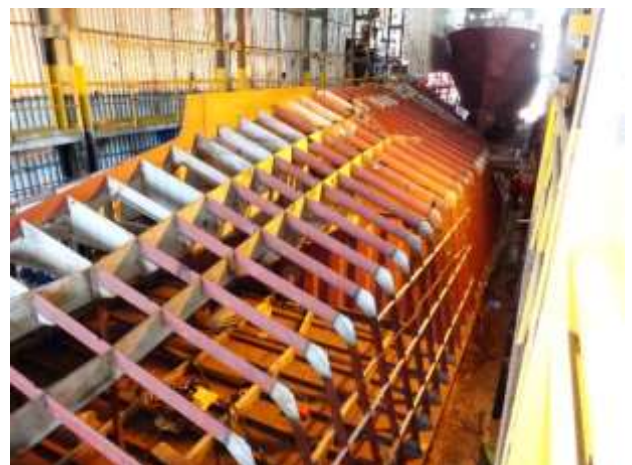
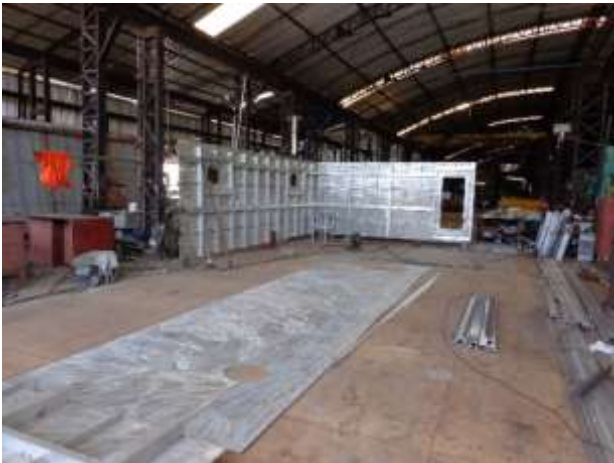
As cavernas do casco 656 já estão edificadas da popa até a antepara da caverna 40, sendo que na região da praça de máquinas estão soldadas e nas demais áreas ponteadas (fotos nº 36 a 41). Restam montar os blocos 130 e 140 para finalizar a estrutura. As cavernas e anteparas faltantes já estão prontas na área de montagem. A casaria do casco 656 já foi iniciada (foto nº 42) e diversos painéis e elementos estruturais do castelo estão cortados.

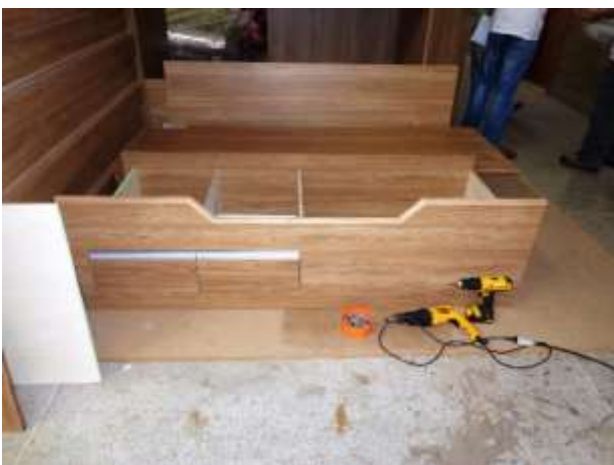
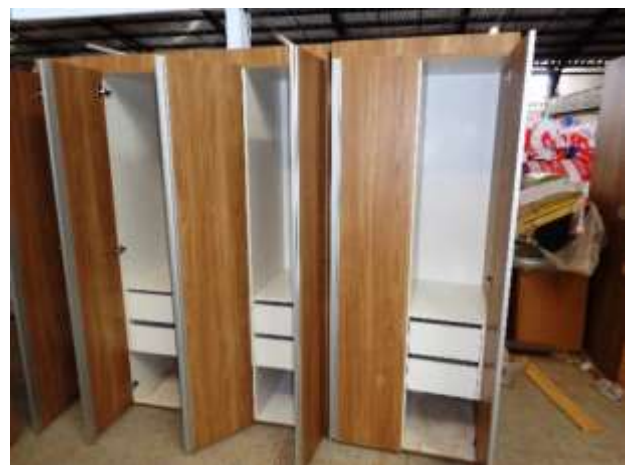
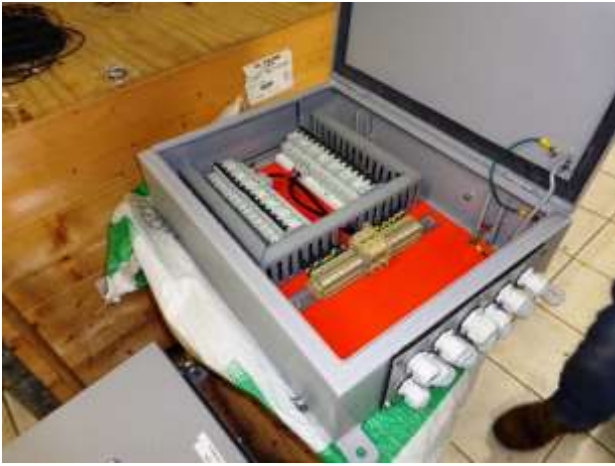
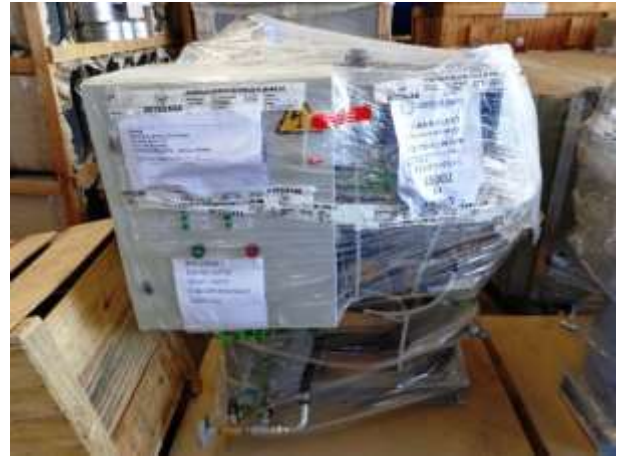
Já foi iniciada dentro do próprio estaleiro a produção do mobiliário para o casco 653 e também de diversos painéis elétricos (fotos nº 43 a 46).

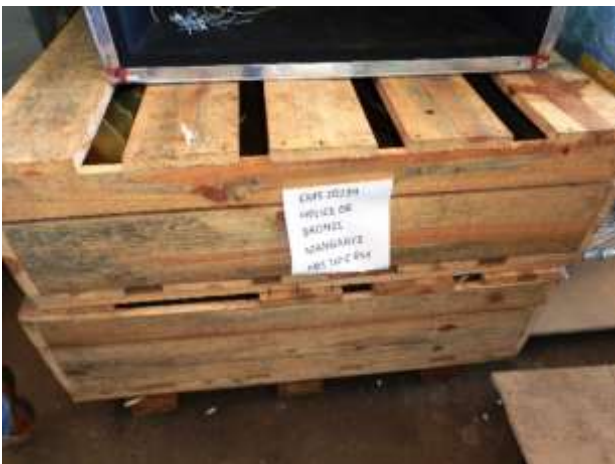
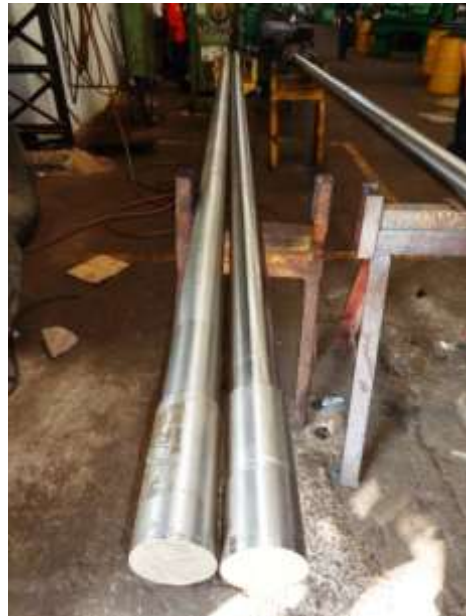
Foram recebidos no estaleiro as quatro unidades dos separadores de água e óleo e os hélices para os cascos 653 e 654 (fotos nº 47 e 48).

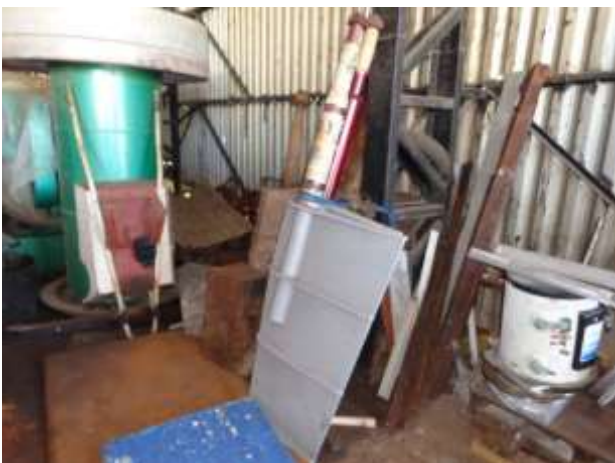
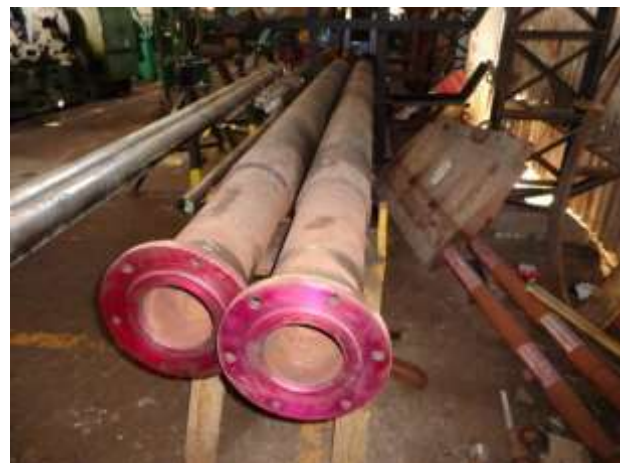
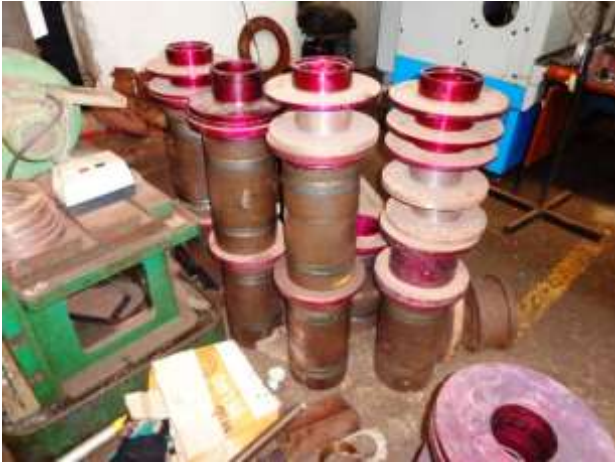
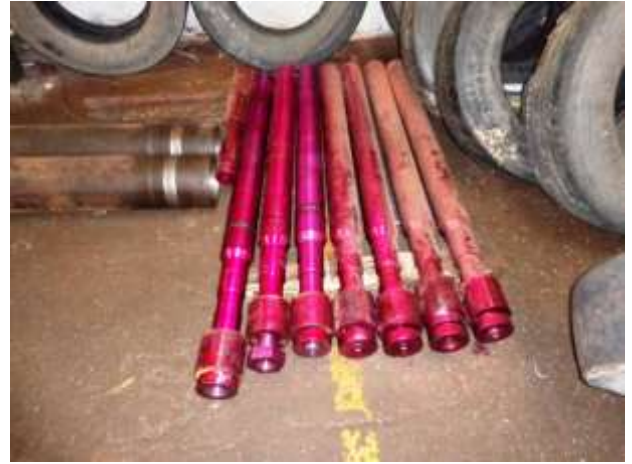
Os eixos propulsores para o casco 653 e os lemes estão prontos (fotos nº 49 e 50). As madres dos lemes, os tubos telescópicos e as caixas de gaxetas para os demais cascos estão em fase de conclusão (fotos nº 51 a 53).
