RELATÓRIO DE VISITA TÉCNICA Nº 01/2016

LOCAL DA VISITA: Dependências do Estaleiro INACE em Fortaleza - CE

DATA DA VISITA: 8 e 9 de março de 2016

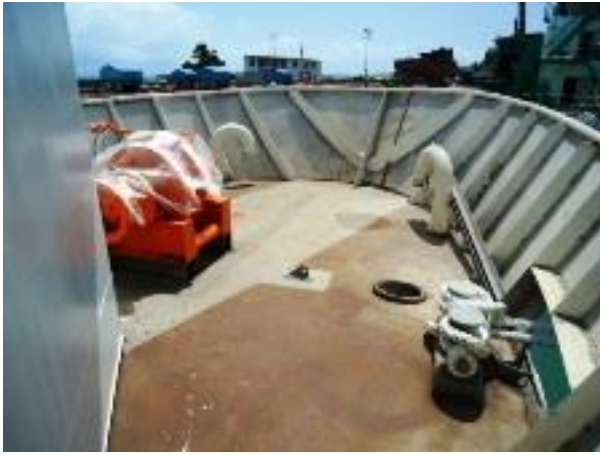
Foto nº 9 – Guincho de pesca

Na parte de convés, os seguintes equipamentos já estavam instalados: Guindaste da IMAP tipo Munck, estrutura do "A" frame sendo que estão faltando os pistões de acionamento, guincho de pesquisa científica, guincho de pesca fabricado pela NAVALSUL e que havia sido recebido a bordo naquela data e não foi instalado ainda, sendo que a base do mesmo já se encontra pronta e soldada no convés (fotos nº 6 a 9). No convés da proa já estava instalado o molinete da âncora (foto nº 10) e a base para o tambor enrolador de rede estava em fase de conclusão na oficina de montagem do estaleiro (foto nº 11).

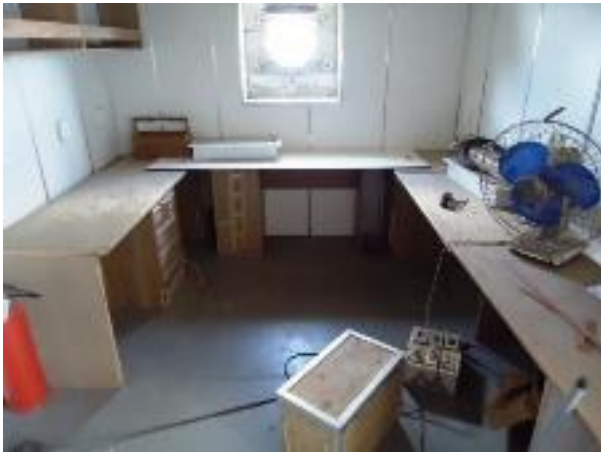
Foto nº 17 – Comando de ré

Internamente todos os camarotes já se encontravam montados com mobília e revestimentos, sendo que em algumas partes o forro do teto não havia sido montado para permitir passagem de cabeamento elétrico (fotos nº 17 a 25). As louças e equipamentos dos banheiros ainda não haviam sido instalados.
