**UNIVERSIDADE FEDERAL DE PERNAMBUCO
LABORATÓRIO DE ENSINO FLUTUANTE – CM IV**

***RELATÓRIO ANUAL
CIÊNCIAS DO MAR IV***

RECIFE - PE

DEZEMBRO/2021

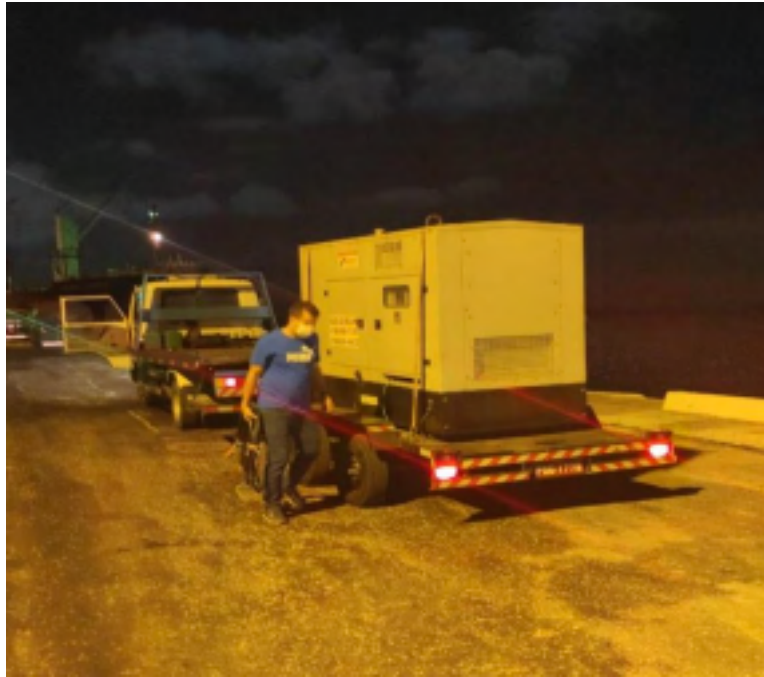
Figura 2 - Material para a Instalação do Diesel Gerador no cais do Porto de Recife - PE.

A embarcação ao chegar no Porto do Recife, não possui sistema de conexão para energia de terra, sendo para o funcionamento da parte elétrica da embarcação foi necessário o aluguel temporário de um motor diesel gerador para a sua alimentação elétrica (Figura 2). Em seguida foi adquirido para bordo da embarcação o material elétrico, composto por cabo de transmissão, tomadas e disjuntor, para obtenção de suprimento de energia elétrica fornecido pelo terminal do Porto do Recife – PE (Figura 3). Foram realizados os serviços de suprimento de energia elétrica fornecida pela estação do terminal portuário, em seguida foram realizados os testes nos equipamentos elétricos e eletrônicos da

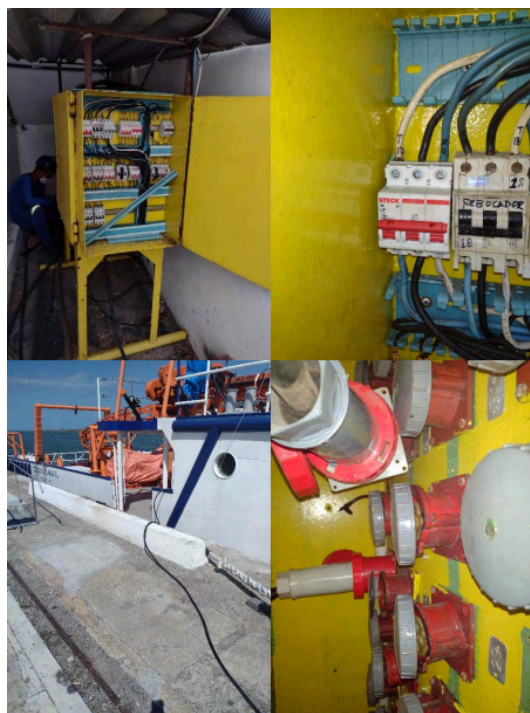
Figura 3 - Conexão do cabo elétrico, instalação do disjuntor e tomada.

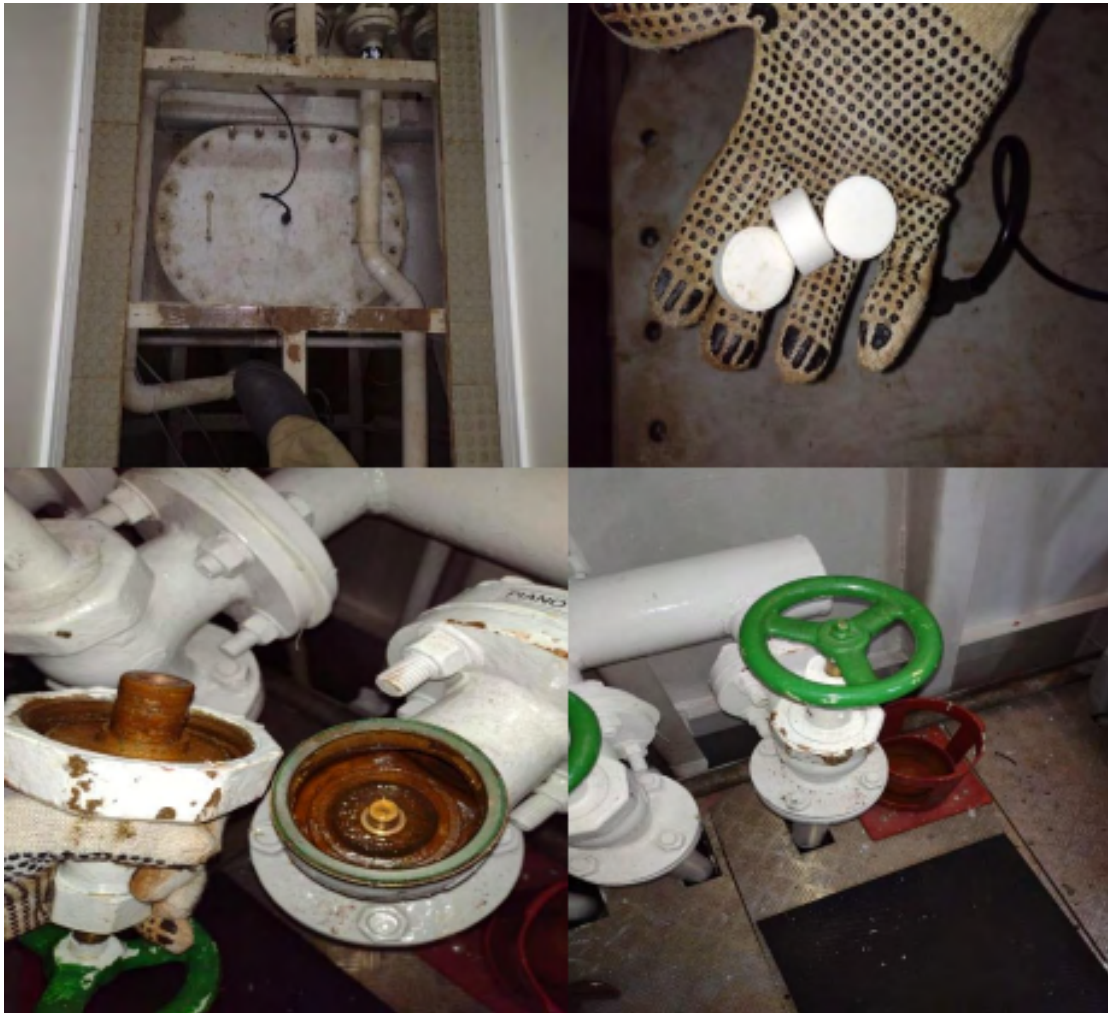
Figura 9 - Inspeção e manutenção das redes do navio.

São realizados diariamente a secagem das dalas ao longo do casco da embarcação através de bombeamento (Figura 9). As redes do navio foram devidamente identificadas conforme regras da ABNT e passam por inspeção e manutenção a cada semana. Mensalmente é realizado o tratamento do tanque séptico com limpeza e adição de pastilhas de cloro.

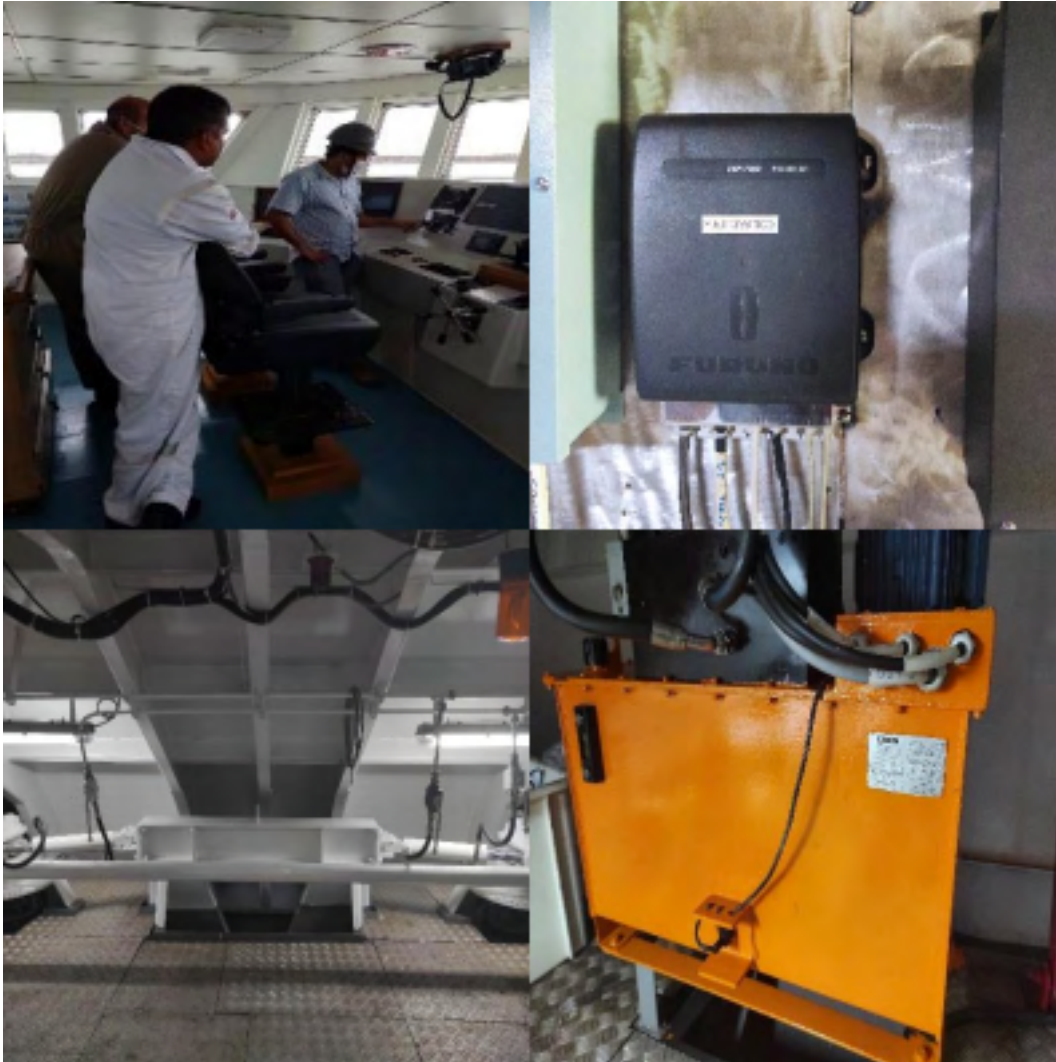
Foram realizadas visitas de empresas especializadas, para verificação do funcionamento do sistema elétrico da embarcação e para realizar testes no piloto automático (Figura 11). Em relação ao sistema elétrico, não foram observadas anormalidades. Os testes consistiram na análise de funcionamento dos elementos nos quadros elétricos, disjuntores e sensores, além do teste em todos os equipamentos eletrônicos. No piloto automático, foi feita uma varredura em todo o sistema, desde o passadiço, onde está o piloto automático, o controle, os módulos, conexões, disjuntor e cabeamento até a praça de máquinas através do sistema

elétrico que leva ao atuador do leme. Nessa vistoria não foram detectadas anormalidades, porém, sugere-se a realização um teste mais complexo com a embarcação navegando. Aos mesmos moldes, também por sugestão da firma contratada, deve ser verificado o atuador do leme, localizado na máquina do leme, com uma análise de maior profundidade para eliminação de anormalidades não observadas.

Figura 11 - Engenheiro a bordo para teste do sistema elétrico e piloto automático.

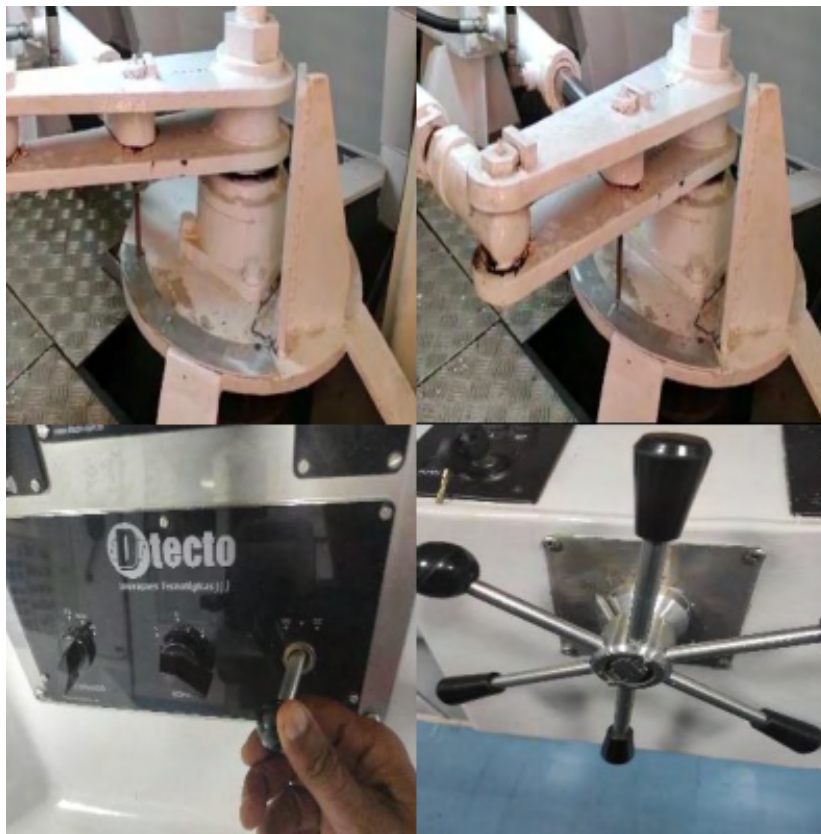
Durante o ano de 2021 foram feitos vistorias para detecção de anormalidades para evitar possíveis vazamento de óleo hidráulico. Esses testes são baseados através do acionamento das bombas número 01 e número 02 em sequência para verificação dos alarmes de nível de óleo no sistema. Após a verificação dos alarmes, o modo de controle do leme pelo passadiço (FU), assim como a bomba número 01, são colocados em operação e observa se o indicador do ângulo do leme no passadiço esteja em sincronismo com a movimentação da máquina do leme no local após o carregamento da deflexão do leme para ambos os

bordos no limite de 30 graus (Figura 13). A operação é repetida para a bomba número 02. Em sequência, é feito o acionamento do modo em emergência (NFU) pelo passadiço o qual funcionou sem anormalidade. A etapa seguinte testa a comunicação do passadiço com a máquina do leme para que a movimentação no local fosse verificada. Tanto a comunicação quanto a movimentação do leme pelo atuador no local apresentaram bom funcionamento. Por fim, são feito os testes em tempo de deflexão onde o leme foi carregado da posição de leme a meio até 30o para bombordo e 30o para boreste e na sequência carregado ao limite de boreste a bombordo. Ambas as bombas apresentaram resultado satisfatório ficando o tempo máximo cronometrado em cerca de 05 segundos.

Figura 13 - Variações do ângulo do leme e acionamento em emergência pelo passadiço.

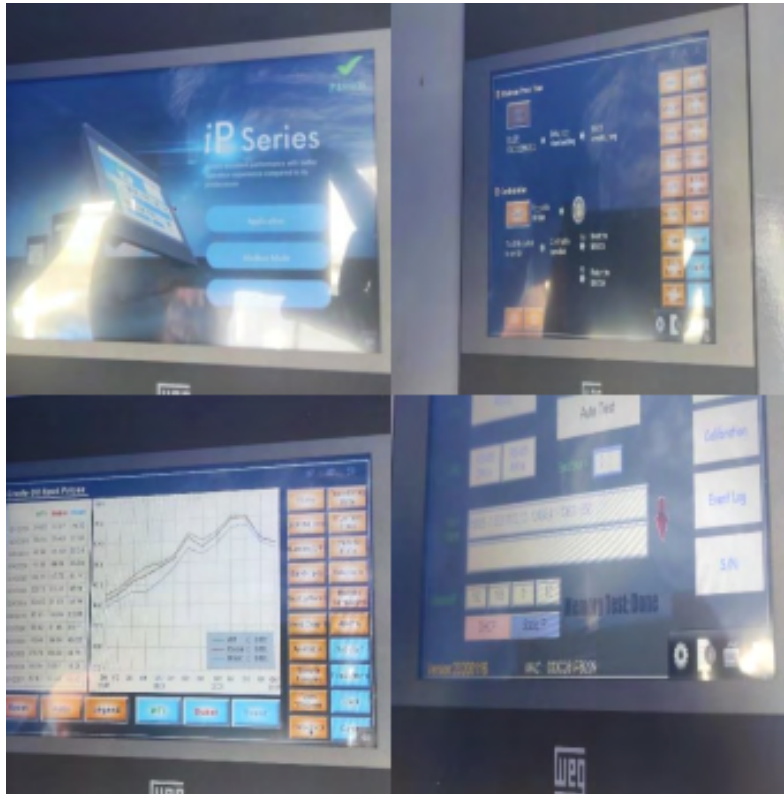
Foram realizados testes no painel do guincho oceanográfico, posicionado à ré do convés superior (Figura 15). O Chefe de Máquinas da embarcação, com a supervisão do Comandante, fez o acionamento do dispositivo. Testes de navegação no menu com acesso às telas, foram realizados. Não foram observadas anormalidades no funcionamento do equipamento.

Figura 15 - Testes no painel do guincho.

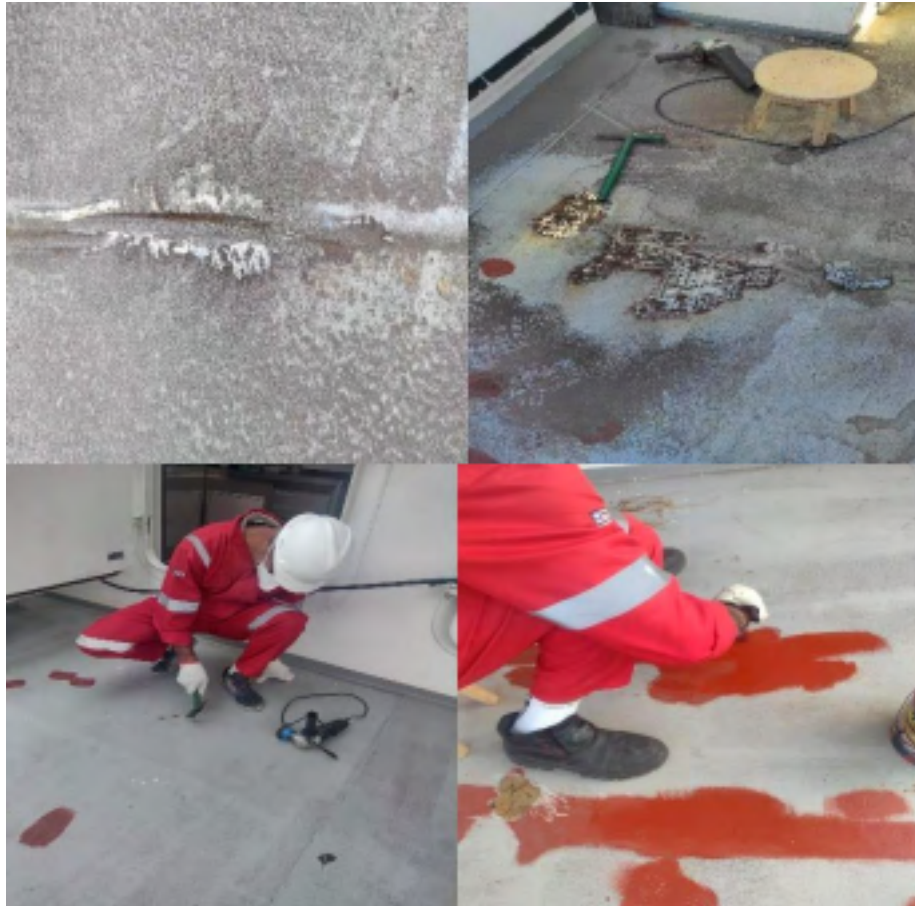
O serviço referente a manutenção de pintura da embarcação deve ser realizado constantemente. A embarcação se encontra em condições adversas sobre efeitos de agentes agressivos pelo intemperismo (vento constante, insolação, forte humidade, água do mar...) que agravam a pintura que serve de proteção para a estrutura da embarcação. Os pontos de oxidação ao longo da embarcação passaram por tratamento (Figura 16). Este procedimento consiste na remoção das camadas oxidadas com o uso de ferramentas específicas como martetele e lixadeira. O local passou por lavagem com água potável para remoção dos resíduos além dos sais. Em seguida, após a secagem da água, é feita a aplicação de uma camada de zarcão marítimo que manterá o ponto livre da ação da corrosão e pronto para receber a demão de tinta marítima na cor padrão. Todos os conveses, tijupá, costado, anteparas externas e setores da praça de máquinas são contemplados (Figura 17 e Figura 18). Todos os setores passarão pelo tratamento descrito acima e a pintura será mantida com o uso de convertedores e removedores de ferrugem

Figura 16 - Tratamento de pintura realizado no convés principal.

como ácido oxálico e complexantes orgânicos os quais reagem com o óxido de ferro tornando o ponto livre da ação dos sais presentes na umidade do ar.

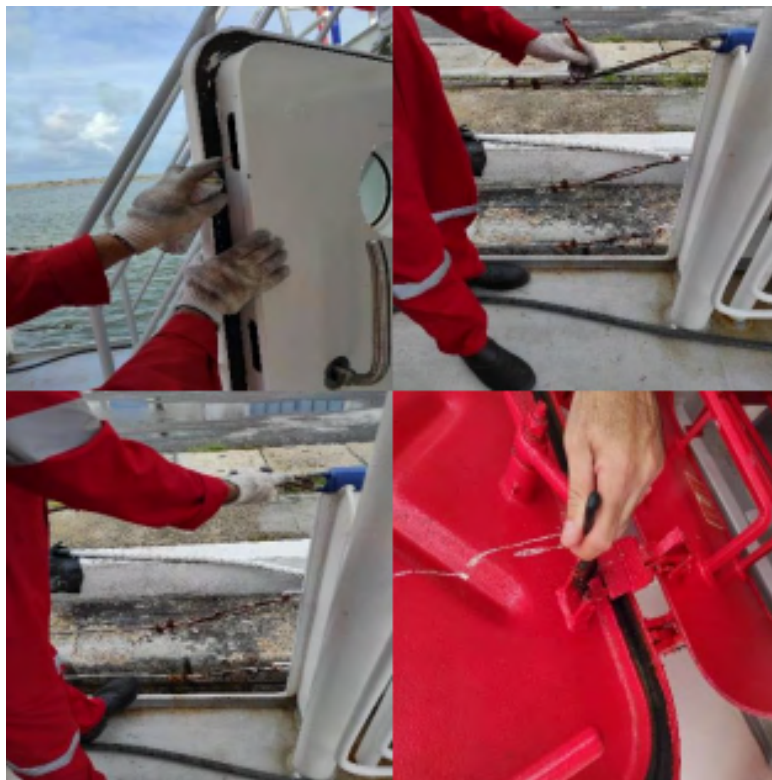
Frequentemente as portas-estaque, gaiutas, escotilhas e acessos da embarcação passaram por manutenção (Figura 19). A conservação das portas-estaque é realizada de forma constante uma vez que, a engrenagem de abertura e fechamento, sofre oxidação causando dificuldade em sua utilização. Também são verificadas as estanqueidades e as condição das borrachas de vedação nas mesmas. As portas-estagues localizadas nos acessos externos ao passadiço, aos laboratórios seco e acústico, corredor do convés principal e praça de máquinas, foram tratadas e se encontram em bom funcionamento. As gaiutas de saída de emergência localizadas nos acessos ao compartimento da Unidade de Tratamento de Águas Servidas (UTAS) e máquina do leme, passaram pelo mesmo tratamento. As escotilhas também receberam lubrificação adequada e inspecionado o estado das borrachas de vedação. Os cabos de aço e esticadores localizados nas entradas do portaló e no convés superior em ambos os bordos também receberam lubrificação adequada.

Figura 19 - Lubrificação das portas-estaque, gaiuta e cabos de segurança nas entradas de portaló.

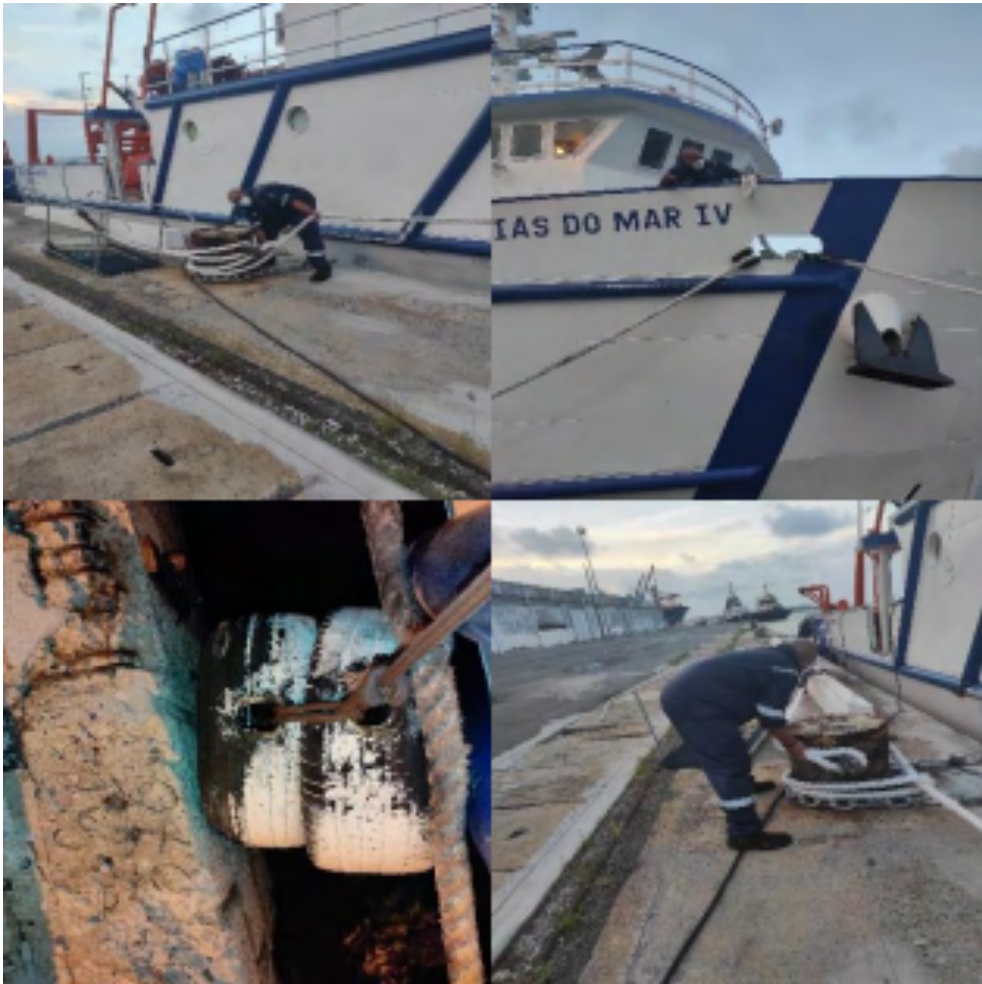
Figura 26 - Tripulante inspecionando a amarração e imagem da defesa dobrada.

Com a maior incidência dos ventos no sentido sudeste, foi feita a transferência de um dos cabos lançantes da popa para dobrar a amarração na proa, mantendo a segurança da embarcação enquanto atracada por boreste. Também, foram dobrados os números de defensas, evitando assim, a possibilidade de contato entre o costado da embarcação e o cais. Por determinação do Comandante, os tripulantes de serviço passaram a monitorar a amarração e as defensas a cada hora no período noturno ou sempre com o aumento da intensidade do vento ou da corrente marítima (Figura 26).

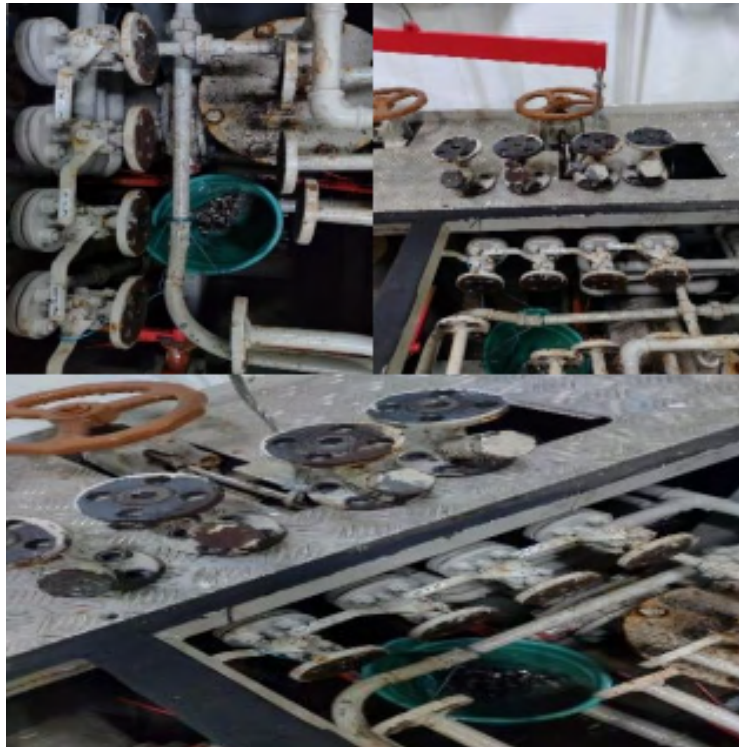
Figura 27 - Piano de válvulas desmontado para acesso aos filtros.

Na seção de máquinas são realizados manutenção no sistema das válvulas (Figura 27) que levam o combustível aos motores da embarcação. O processo consistiu na abertura do sistema para se ter acesso aos filtros do combustível proveniente do tanque de serviço. Após a remoção dos resíduos e limpeza dos componentes, as válvulas foram reinstaladas na rede de suprimento.

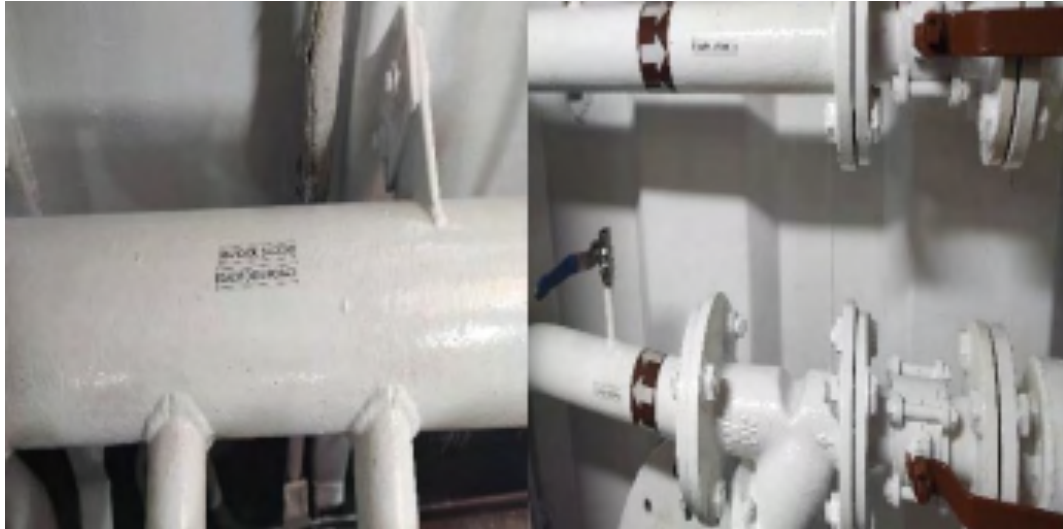
Figura 30 - Válvulas tratadas na praça de máquinas.

Foram realizadas os serviços de limpeza e pintura das válvulas de transferência de combustível (Figura 30). A limpeza consistiu em remover traços oleosos provenientes de vazamentos durante o manuseio com a utilização de desengraxante e estoupa. Após a secagem do sistema, foi aplicada uma demão de tinta marítima na cor branco neve. Com a pintura, manchas causadas pelo óleo foram removidas. A pintura do piano de válvulas deve ser frequente pois garante uma melhor visualização de vazamentos. Também, foi pintado o pinano de válvulas de esgoto da embarcação, as quais são utilizadas para a secagem dos pocetos da praça de máquinas e abaixo das acomodações.

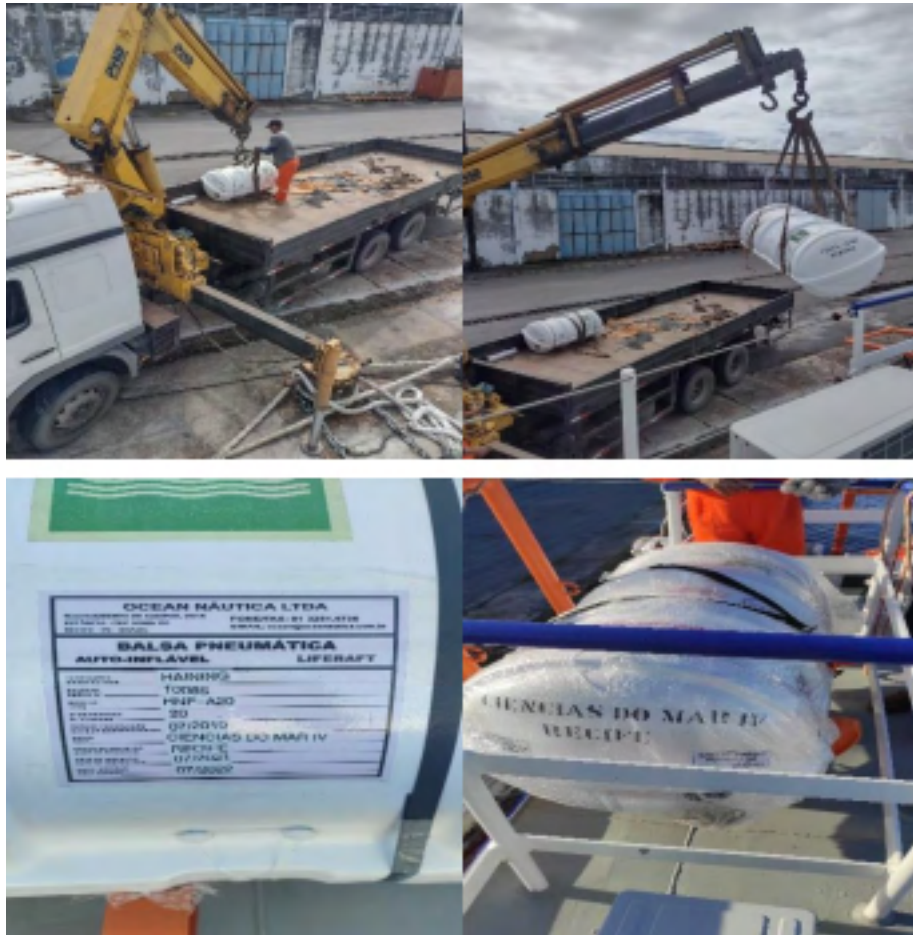
Figura 31 - Transporte das balsas salva-vidas.

Foi realizada a revisão anual e renovação dos certificados das balsas salva-vidas. A empresa com homologação da Marinha do Brasil, Ocean Náutica, foi contratada para a realização do serviço. As balsas foram recolhidas no dia 26.07.2021 e reposicionadas nos berços em 29.07.2021 (Figura 31). A realização do transporte das mesmas, foi feito pela empresa MESO Oceânica através de um caminhão equipado com um guindaste articulado. A tripulação fez o acompanhamento do serviço e auxiliou na retirada e reposição do equipamento. Os certificados de cada balsa salva-vidas possuem validade até 07/2022. De acordo com a empresa responsável pela revisão, foram checadas a quantidade de cada item da palamenta em ambas as balsas e também os kits de sobrevivência quanto à sua quantidade e a data de validade.

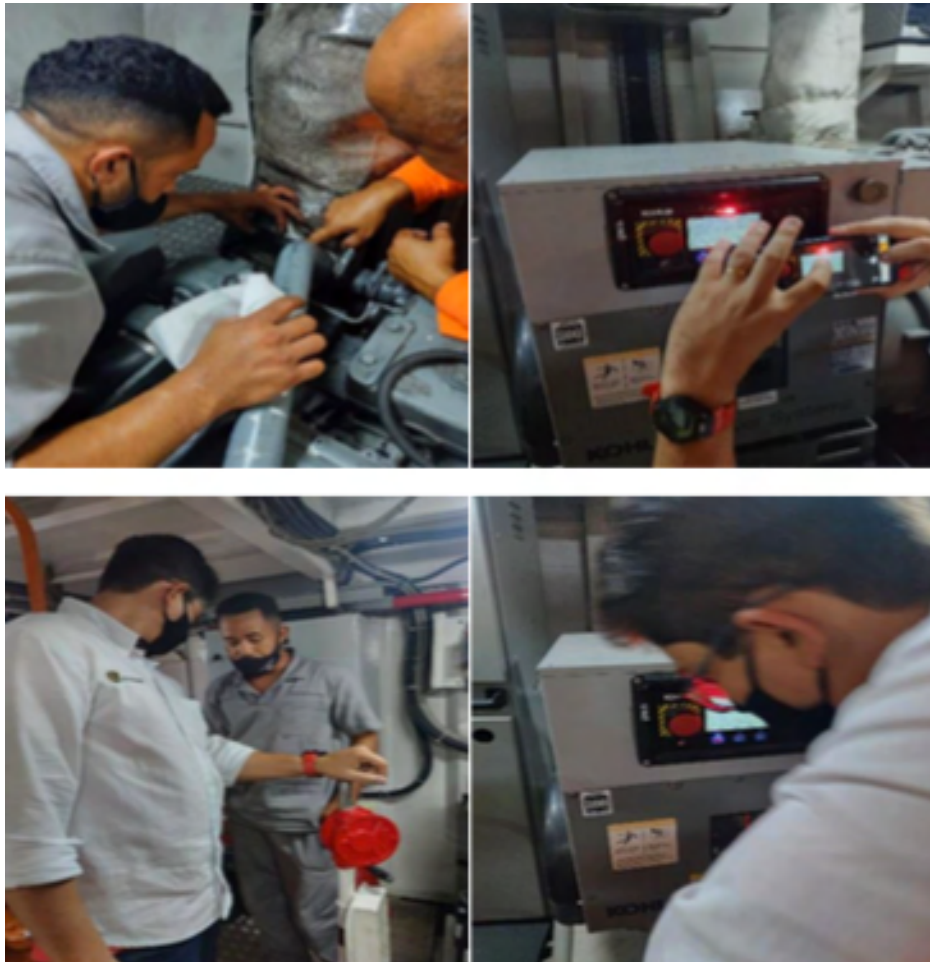
O problema das rotoras persistiu ao longo do ano de 2021, sendo que a empresa responsável pela gestão da embarcação Empresa IPOM, relatou que o gerador continuava na garantia, que qualquer modificação perderia a garantia dos MCAs.

Figura 40 - Técnico a bordo para resolução dos problemas nos MCAs.

A fabricante dos motores de combustão auxiliares, John Deere, estiveram a bordo (Figura 40), e fizeram a entrega e instalação de duas rotoras componentes das bombas de arrefecimento por água salgada. Após à análise inicial dos motores, foi verificado que seria necessária fazer a troca de filtros e óleo lubrificante.

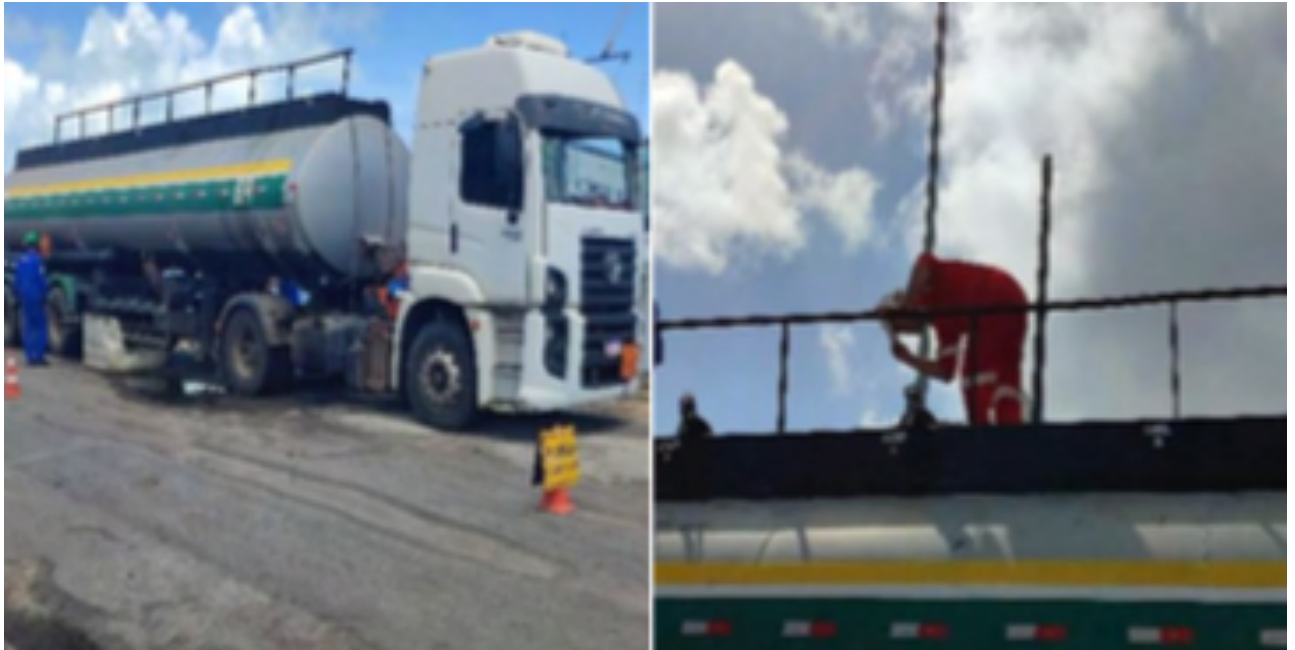
Figura 41 - Teste de controle para recebimento do óleo combustível.

O procedimento para abastecimento da embarcação segue as regras protocolares estipuladas pela Administração do Porto do Recife. A tripulação do Ciências do Mar IV preparou a embarcação para o recebimento do produto. Os tanques de armazenamento foram inspecionados pelo comandante e chefe de máquinas quanto à vedação das elipses de acesso. Não foram encontradas anormalidades. A manobra de válvulas e o plano de cargas foi analisado e aplicado. Um checklist com os procedimentos preparatórios foi preenchido. Os extintores de pó químico e CO₂ foram posicionados nas tomadas, praça de máquinas e locais estratégicos, foi verificado o posicionamento dos tripulantes durante a manobra e a sinalização indicativa de manobras de abastecimento com a bandeira Bravo. A barreira de contenção foi inspecionada, assim como a amarração da embarcação e defensas. Todos os equipamentos eletrônicos foram desligados. Com a chegada do caminhão-tanque, foi conferido junto ao motorista o checklist de segurança (Figura 41). O caminhão foi posicionado conforme a necessidade de uma rota de fuga em caso de acidentes, a sinalização foi disposta ao longo do veículo na distância de 03 m com a utilização de cones sinalizadores e placas de aviso indicando operação perigosa. O aterramento disposto primeiramente no trilho e cais e depois conectado ao caminhão. Os kits Cipa e SOPEP foram colocados no convés principal. Com a utilização de um mangote de 4 polegadas, a conexão foi entre o caminhão e a tomada de recebimento foi feita através de uma redução para uma tomada fêmea tipo camlok de engate rápido com 02 polegas, diâmetro compatível com a tomada de recebimento do navio. O produto é repassado ao navio por gravidade. Após a verificação do alinhamento de válvulas, foi feita a abertura da válvula do caminhão a baixa vazão por cerca de 5 minutos. Não foram observados vazamentos neste período e o comandante deu a autorização para a abertura total da válvula. A quantidade de 10 m³ do produto foi armazenado primeiramente no tanque de armazenamento por bombordo e na sequência 10 m³ no tanque por boreste. As sondagens dos tanques foi realizada a cada 10 minutos. sendo finalizado o abastecimento, uma sondagem nos tanques e análise dos tanques do caminhão foram feitas pelo chefe de

máquinas. A desconexão foi finalizada às 14:25h e não foram detectados vazamentos, acidentes ou anormalidades tanto no cais quanto na embarcação.

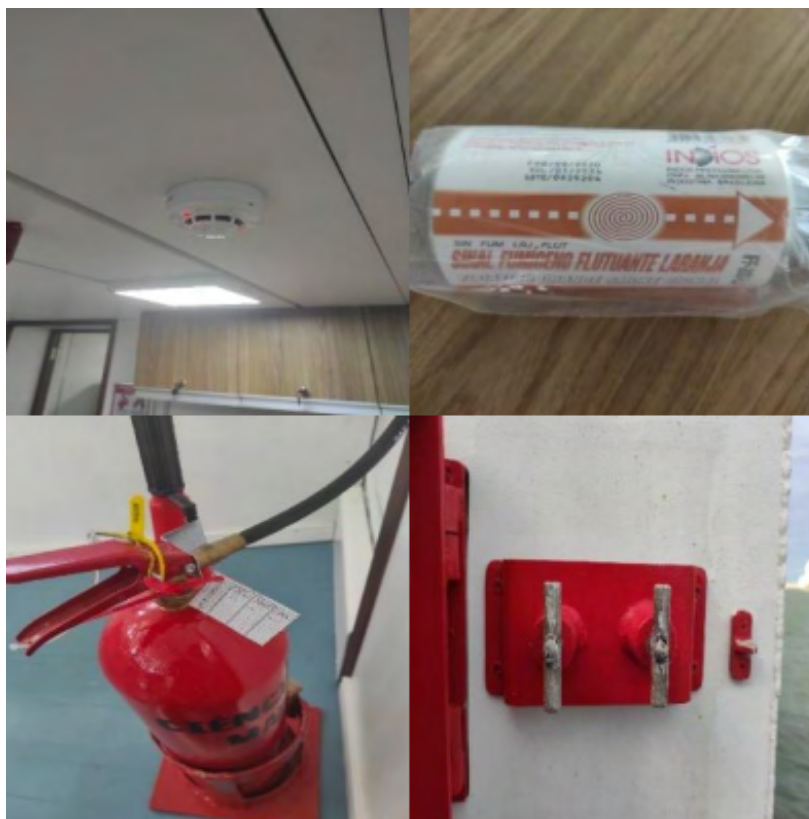
Figura 43 - Detector de fumaça acionado, fumígeno, extintor de CO2 e parada de emergência.

São realizados na embarcação a inspeção dos equipamentos de segurança e salvatagem seguindo o plano de segurança do navio (Figura 43). Extintores, mangueiras e tomadas de incêndio, conexões, sistema fixo de detecção de incêndio e parada de emergência foram inspecionados conforme a “Convenção Internacional para a Salvaguarda da Vida Humana no Mar” (SOLAS). Para o teste dos detectores calor e fumaça, é utilizado um “smoking test” para acionamento de cada detector e conferido o local no painel de avarias. Os extintores, classificados nos tipos de incêndio das classes, B e C, são pesados e etiquetados. As mangueiras, esguichos e tomadas de incêndio são conectadas à rede de incêndio para teste de pressão.

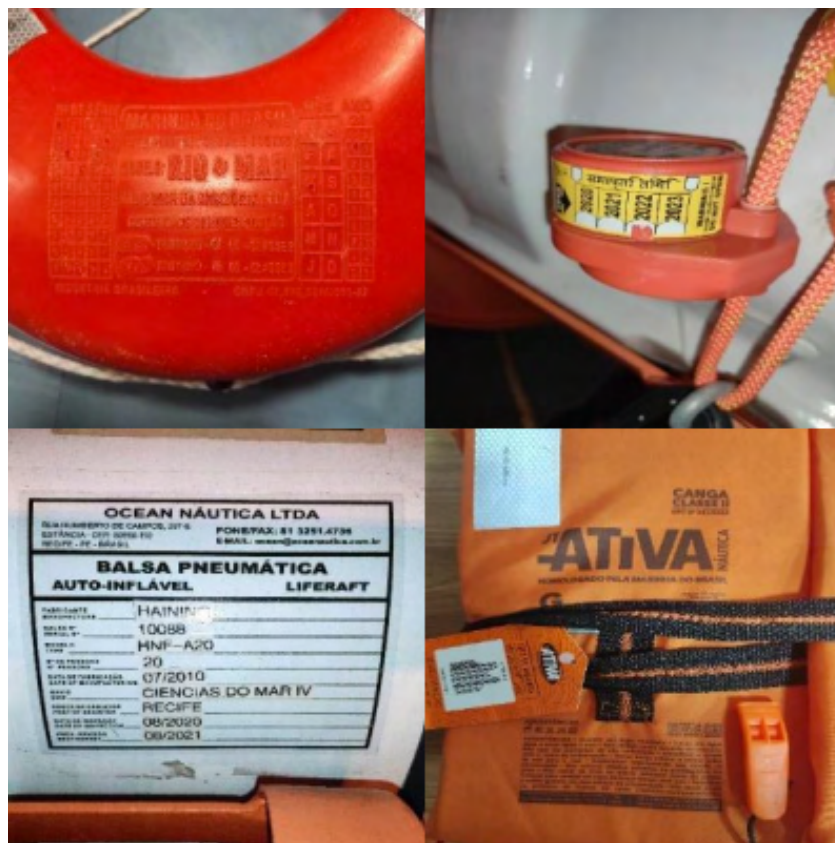
Figura 44 - Equipamentos de salvatagem em conformidade com as especificações exigidas.

São também inspecionados os coletes salva-vidas (Figura 44) verificando-se a classificação, modelo, fabricante, número de série, data de fabricação, estado de conservação, tamanho, distribuição, quantidade e homologação da Diretoria de Portos e Costas (DPC)/MB. Para as balsas salva-vidas, são analisados, a forma como estão estivadas, marcação do certificado de aprovação, classe, fabricante, número de série, validade dos dispositivos hidrostáticos e certificado de revisão. No bote de resgate rápido, são feitos testes do motor, verificação do tanque de combustível, disponibilidade de coletes salva-vidas e demais acessórios. Nos artefatos pirotécnicos, são verificados as datas de validade, quantidade mínima e aprovação da DPC. Para as bóias de resgate de “homem a mar”, as análises consistiram na distribuição pela embarcação conforme o plano de segurança, identificação no local, suporte, certificado de aprovação, data de fabricação, o nome da embarcação, testes de luzes e comprimento da retinida (dispositivo de apoio na atracação e na passagem de

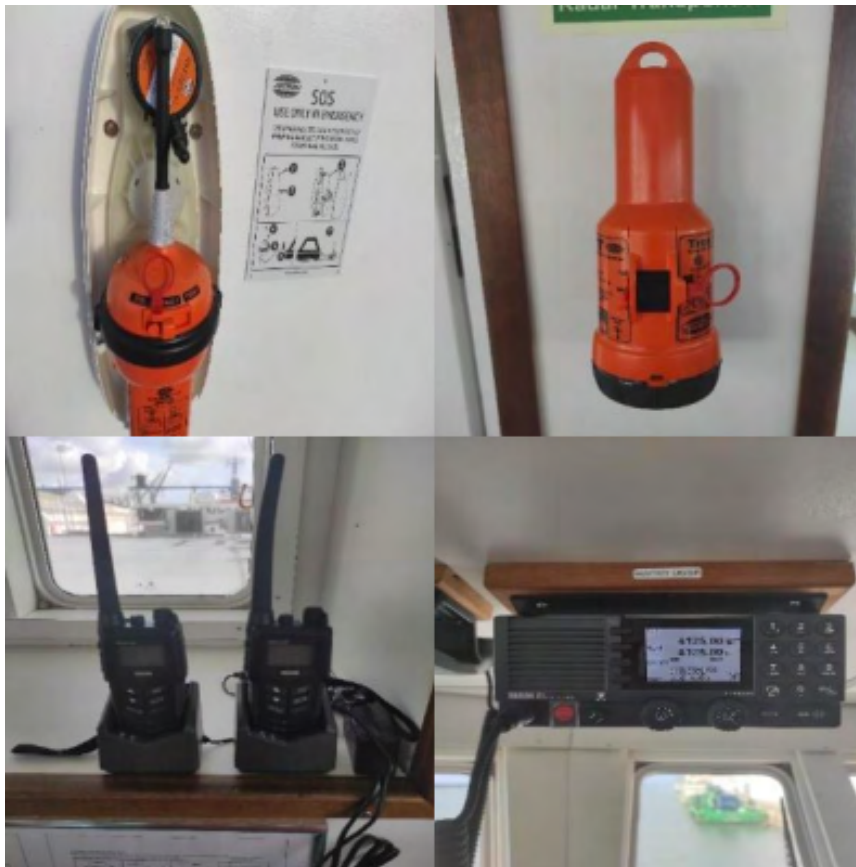
Figura 45 - Imagens do EPIRB, SART, rádios VHF portáteis e rádio USB.

São realizadas inspeções dos equipamentos do sistema GMDSS – “*Global Maritime Distress and Safety System*” da embarcação, composto por rádios VHF portáteis, rádio USB, SART, EPIRB e radar banda X (Figura 45). Durante os testes, as especificações dos fabricantes e determinações das regras e convenções foram seguidas confirmando-se que a operacionalidade dos equipamentos está de acordo com os padrões de segurança exigidos, tanto para a navegação costeira quanto para a navegação em zonas oceânicas.

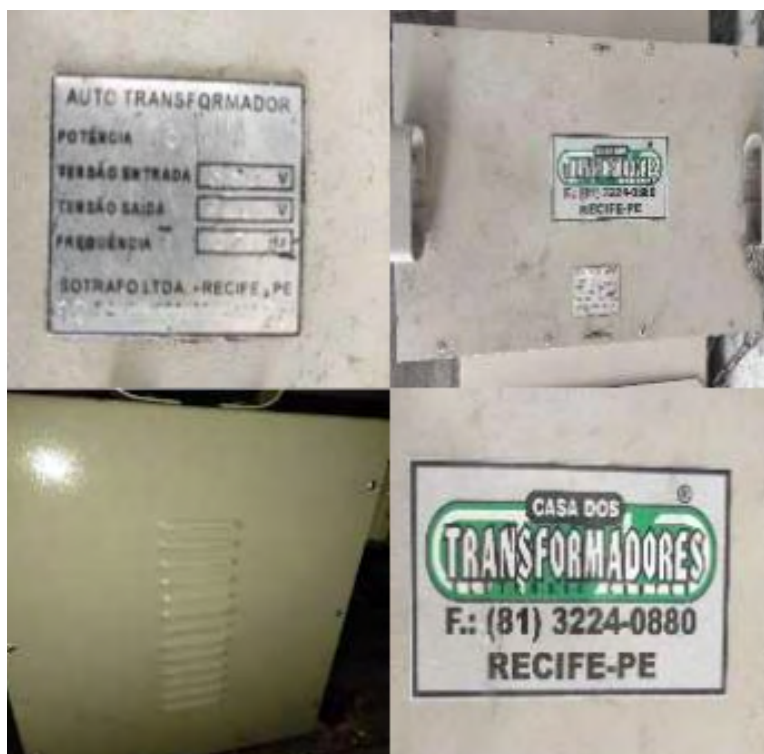
Figura 50 - Transformador adquirido para complementação da segurança a bordo.

Foi instalado um transformador (Figura 50), dispositivo que tem como função modificar os níveis de tensão na corrente elétrica através de indução eletromagnética e manter a potência constante entre o fornecimento e recebimento de energia elétrica. O equipamento possui capacidade de 15 KVa e transforma a emissão de 380 volts em 220 volts trifásico, compatível com a necessidade da embarcação e garantindo estabilidade durante variações em possíveis alterações de tensão.

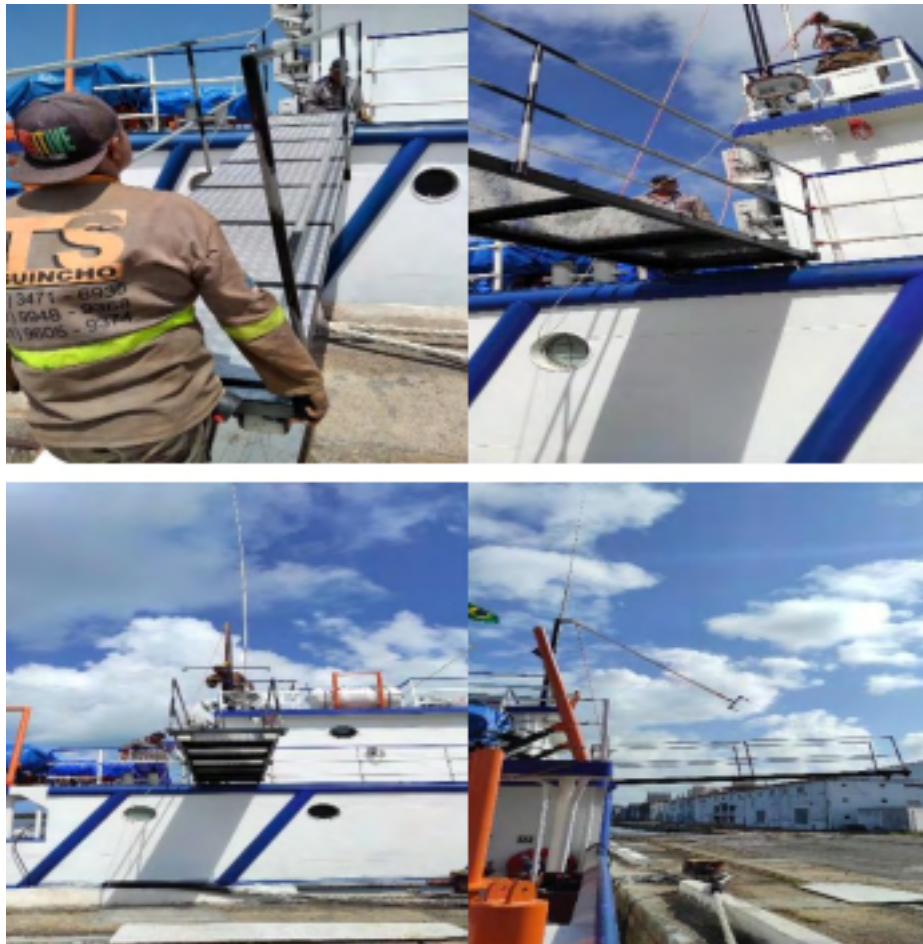
Figura 51 - Instalação da Rampa de acesso no CM IV.

O procedimento de instalação consistiu em fazer duas aberturas de 1.000 mm nas balaustradas por ambos os bordos do convés superior. Foram fixadas bases para a conexão da rampa com a utilização de um pino conforme a atracação seja por bombordo ou boreste. Também foram instalados dois turcos voltados para cada bordo com o intuito de manter a rampa elevada, minimizando o desgaste ocasionado pelo movimento natural da embarcação e o contato com o cais. As medidas da rampa de acesso estão de acordo com o

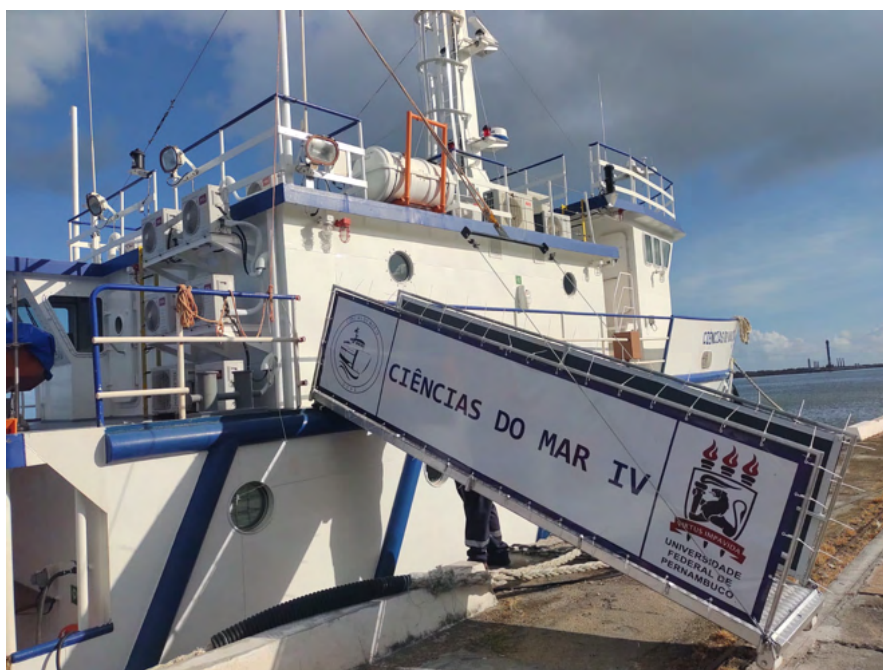
Figura 52 - Rampa de acesso finalizada, com as Imagens das sanefas fixadas na rampa de acesso à embarcação.

padrão estabelecido pela Autoridade Marítima como segue: 4.000 mm de comprimento x 800 mm de largura. Uma varanda removível com 1.000 mm de altura garante a segurança durante o embarque. A elevação da rampa é feita de forma manual com a utilização de 02 moitões. A rampa foi produzida levando em consideração a possibilidade de desmonte e recolhimento durante as viagens.

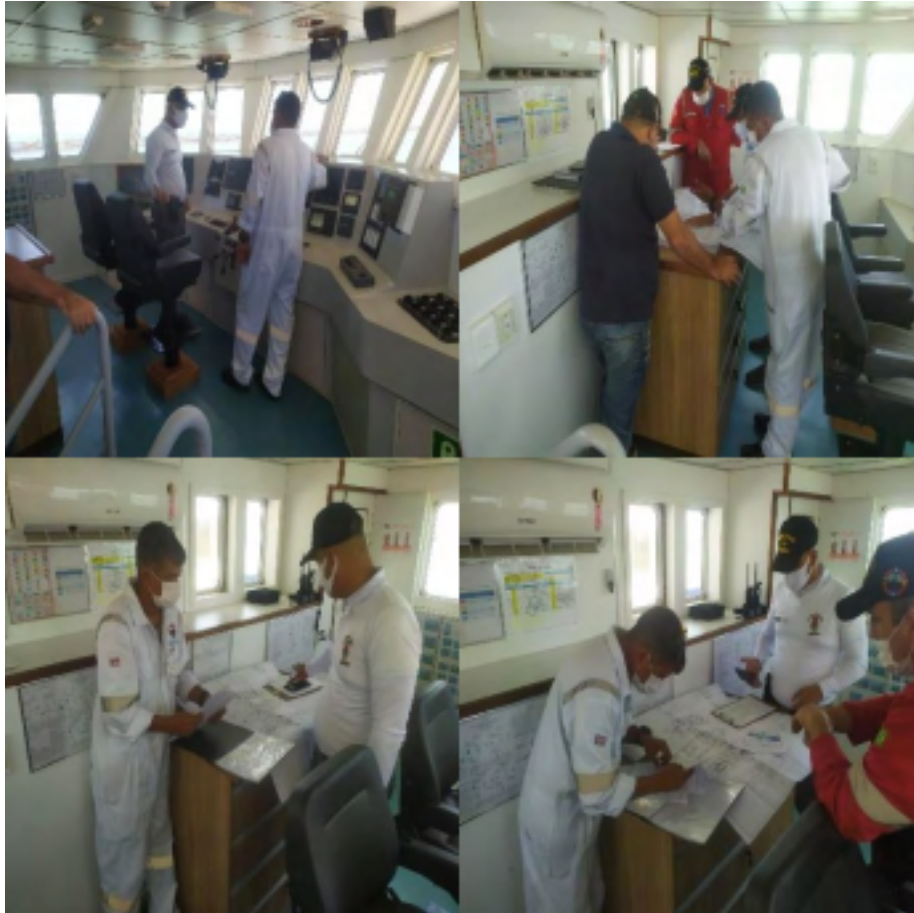
Para a emissão do Documento Provisório de Propriedade da embarcação, DPP, junto à Capitania dos Portos de Pernambuco, se fez necessária uma vistoria obrigatória agendada pela CPPE, para verificação do estado geral da embarcação, suas medidas e os equipamentos presentes a bordo quanto ao estado e funcionamento. Em 25.10.2021, esteve a bordo o Primeiro Tenente Rodrigues (Figura 61), vistoriador da CPPE para realizar a inspeção de emissão do documento supracitado. Todos os itens checados passaram por aprovação. Tanto os equipamentos da seção de máquinas quanto de náutica foram verificados, estando todos dentro dos padrões exigidos pela Autoridade Marítima.

Figura 61 - Inspeção realizada em 25.10.2021.

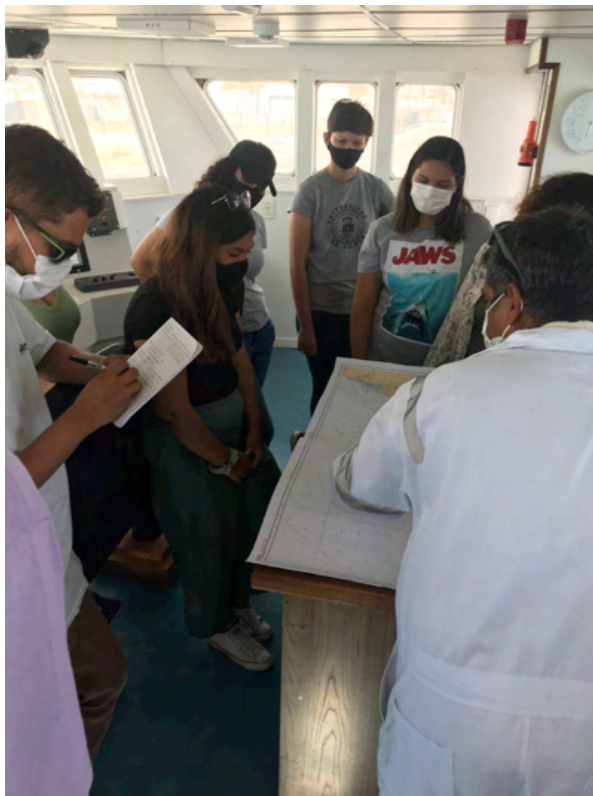
Nestas visitas foram testados os equipamentos de navegação acompanhado pelo Comandante da embarcação no qual fez uma introdução sobre os equipamentos de navegação da embarcação (Figura 63). Os equipamentos científicos que já se encontram instalados no casco da embarcação (tipo Sondas acústicas) foram apresentados pelos professores da universidade.

Figura 63 - Introdução de aula de navegação.

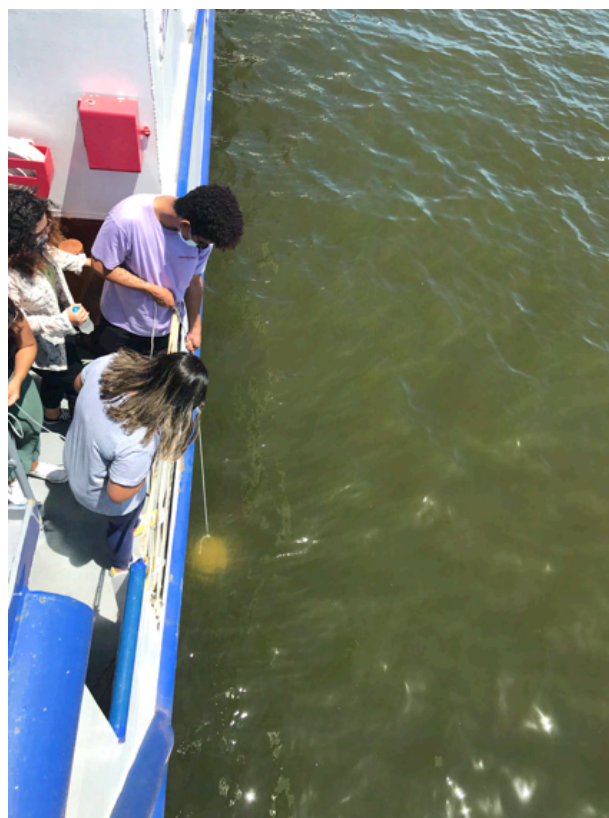
Nas aulas práticas foram utilizados equipamentos oceanográficos do tipo garrafa, disco de secchi, e sensores para medições de condutividade, temperatura, oxigênio dissolvido e turbidez. Os alunos tiveram a experiência de fazer as coletas, aprendendo o manuseio desses equipamentos, além das técnicas de coletas e de leitura dos dados (Figura 64).

Figura 64 - Alunos operando o disco de secchi a bordo da embarcação.
