**UNIVERSIDADE FEDERAL DE PERNAMBUCO
LABORATÓRIO DE ENSINO FLUTUANTE – CM IV**

***RELATÓRIO ANUAL
CIÊNCIAS DO MAR IV***

Relatório Anual de atividades executadas no Ciências do Mar IV –
Ano 2022

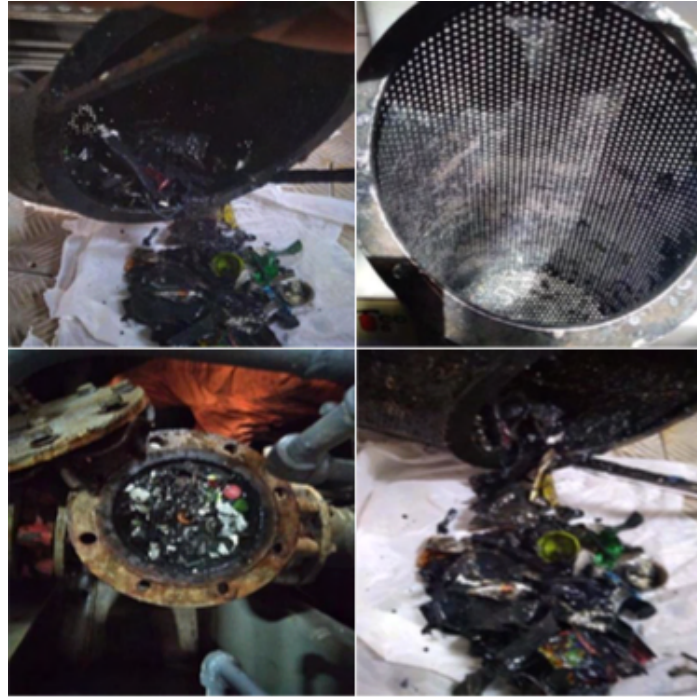
Como preparação para a revisão dos motores de combustão auxiliar, são realizados, a limpeza das duas unidade de caixa de mar presentes na embarcação. O sistema responsável pela captação da água sob o casco possui um sistema de filtragem que capta a quase totalidade de sujeira acompanhante no processo de sucção. As caixas de mar possuem elipses de vedação que quando abertas, expõem a sujeira captada através de uma cesta filtrante. Após a abertura das elipses, são efetuadas a limpeza das cestas filtrante. Uma quantidade elevada de partículas foi captada pelas caixas de mar (Figura 3). Assim foi determinado que o “vareamento” das redes que conectam o sistema de captação aos motores afim de que se evitasse o entupimento das mesmas. Uma quantidade considerável de substrato e resíduos plásticos compuseram a maioria do lixo acumulado nas caixas de mar. Esse tipo de procedimento é efetuado frequentemente na embarcação.

Figura 3. Imagem da caixa de máquina e retirada das impurezas.

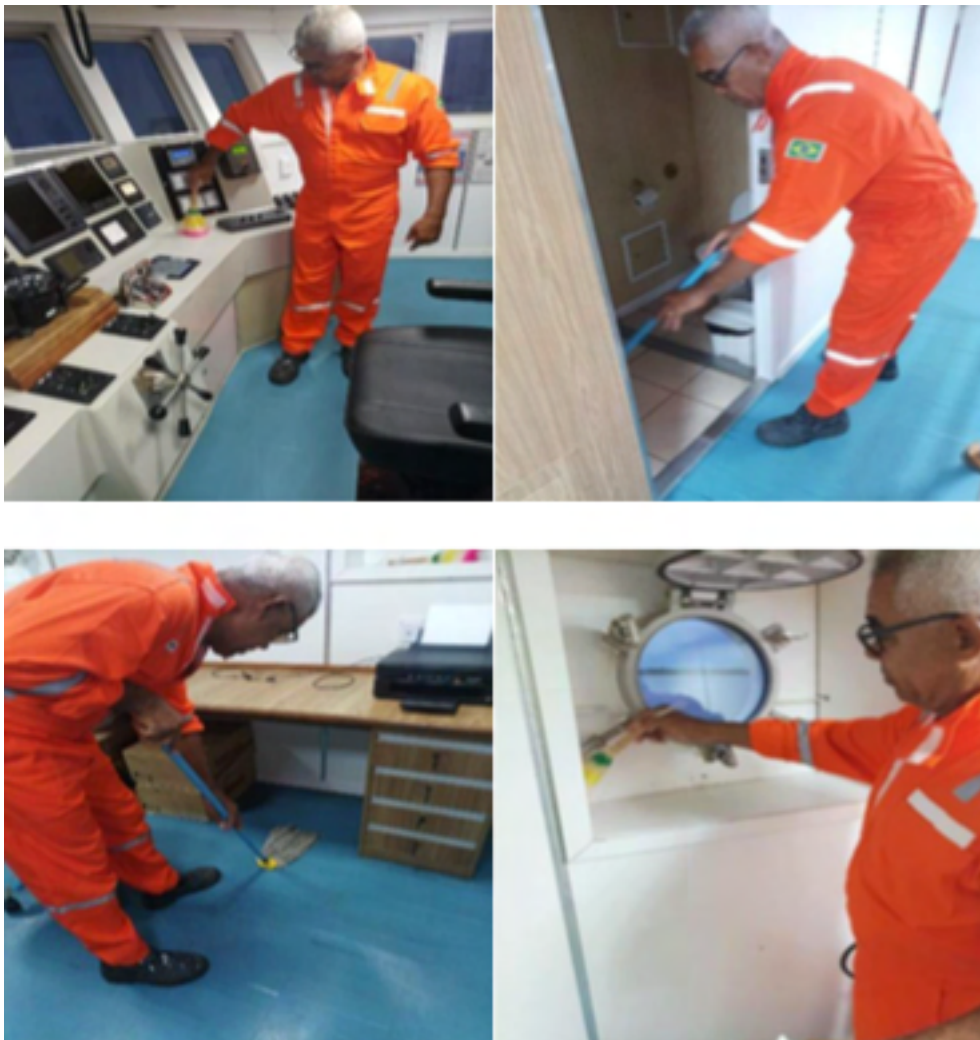
Os serviços de limpeza interna da embarcação são realizados diariamente no período das 06:00 h às 08:00 h. Todos os compartimentos da embarcação são higienizados com soluções à base de cloro, desinfetantes e álcool a 70% de concentração. O marinheiro de serviço é instruído a manter o ambiente limpo e organizado, manter a embarcação no padrão de limpeza necessário para prevenir contaminações com vírus e bactérias. Também é realizada a limpeza com adequação para os equipamentos a bordo, como filtros de ar-condicionado, material de hotelaria, móveis e demais objetos (Figura 4).

Figura 4. Serviços de limpeza na estrutura interna da embarcação.

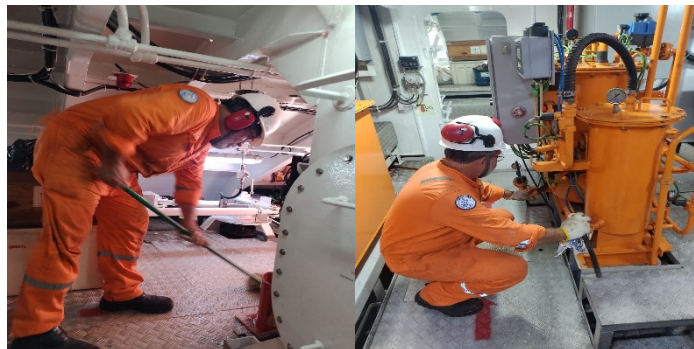
É obrigatório que a praça de máquinas passe por arrumação e limpeza diárias (Figura 5). O ambiente deve estar livre de riscos relacionados a incêndio por produtos inflamáveis e acidentes. Com a utilização de misturas à base de desengraxantes e detergentes, ao término das atividades diárias, é feita a remoção de qualquer traço oleoso no estrado e nas máquinas. Uma vez que a presença de pontos de calor (hot spots) acima dos 220° C decorrem do funcionamento dos motores, podem ser uma potencial causa de incêndio caso haja o contato dessas superfícies aquecidas com substâncias combustíveis. Ao término da utilização de ferramentas, as mesmas devem ser acondicionadas de forma segura mantendo-se o ambiente organizado.

Figura 5. Serviços de limpeza na praça de máquinas.

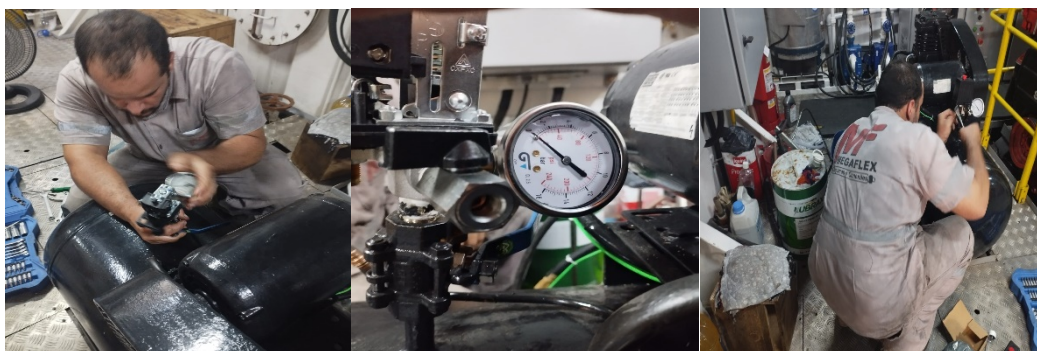
Foi solicitada a emissão do certificado do compressor de ar através da firma Mega Flex que inspecionou o equipamento. Foi realizada uma revisão onde foram trocadas a correia, mangueira de ar quente, manômetros, terminais e óleo (Figura 6). Também realizou-se a sondagem das paredes internas do reservatório através de ultrassonografia. A emissão do certificado é acompanhada com o Livro e Relatório Técnico de Inspeção e com a ART (Anotação de Responsabilidade Técnica). A exigência do certificado é feita pela Autoridade Marítima a partir das inspeções periódicas.

Figura 6. Testes no compressor de ar.

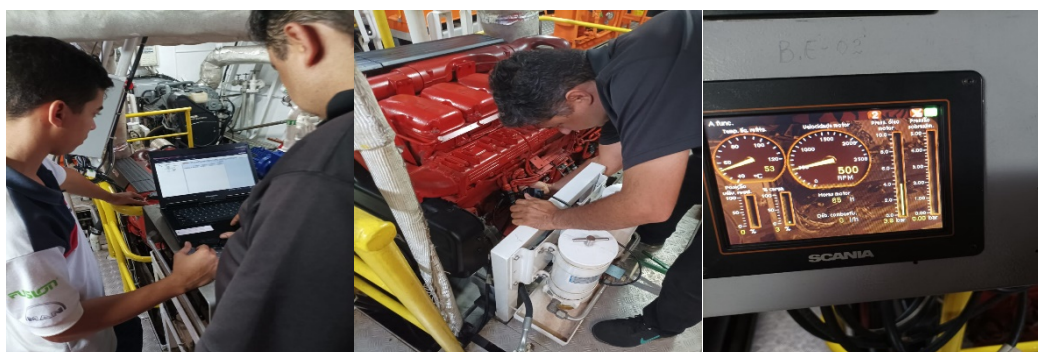
A empresa Smartech, responsável pelo reparo de troca dos bicos injetores dos motores de combustão principal, esteve a bordo em 03/05/2022 para realizar a verificação via software do funcionamento da duas unidades propulsoras. Não foram detectadas anormalidades no funcionamento do sistema de injeção. A verificação consistiu em analisar a quantidade de combustível injetado e a harmonização do período da injeção de fluxo com as folgas do eixo de balancim. Na mesma data, a empresa responsável pela manutenção dos motores de combustão auxiliar esteve a bordo para realizar a troca do sensor de indicação de pressão de óleo lubrificante no motor posicionado a bombordo da embarcação, além do alinhamento da descarga de combustão com a turbina da unidade (Figura 7).

Figura 7. Smartech a bordo para análise do MCP.

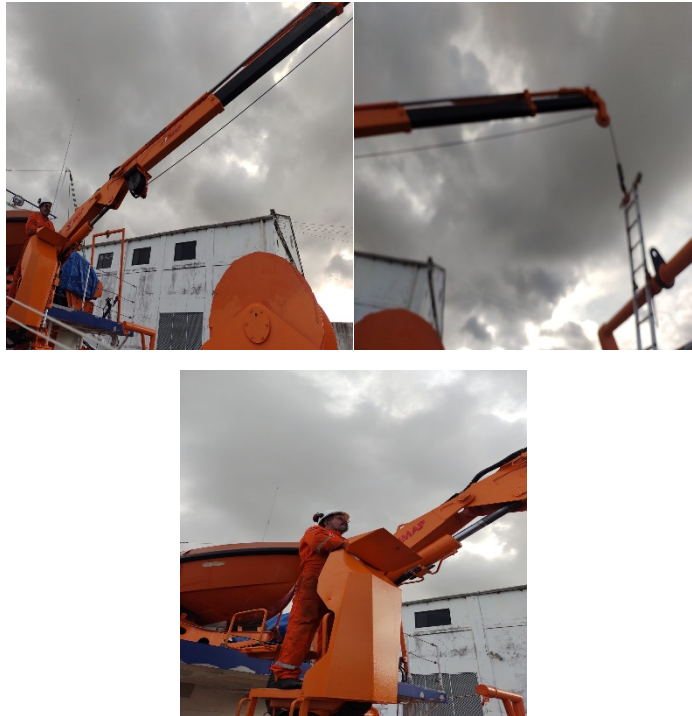
Os equipamentos hidráulicos da embarcação são acionados periodicamente afim de que fosse verificado o funcionamento e movimentação. Todos os equipamentos foram movimentados de acordo com os comandos das manetes. A pressão do óleo nas bombas hidráulicas são mantidas em 500 psi e não foram detectados vazamentos no sistema indicando que os equipamentos funcionaram sem anormalidades (Figura 10).

Figura 10. Movimentação dos equipamentos hidráulicos.

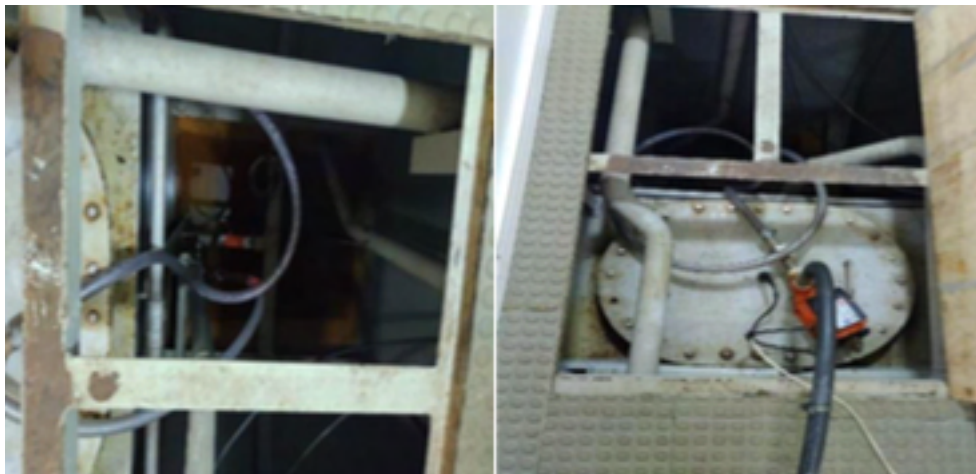
São realizados diariamente a secagem das dalas ao longo do casco da embarcação através de bombeamento (Figura 11). Em decorrência do acúmulo de água proveniente da condensação nos aparelhos de ar-condicionado, ao se atingir o nível mínimo de segurança que possa comprometer a estabilidade da embarcação, é realizada a secagem das dalas. As redes do navio foram devidamente identificadas conforme regras da ABNT e passam por inspeção e manutenção a cada semana. Mensalmente é realizado o tratamento do tanque séptico com limpeza e adição de pastilhas de cloro.

Figura 11. Inspeção e secagem das redes do navio.

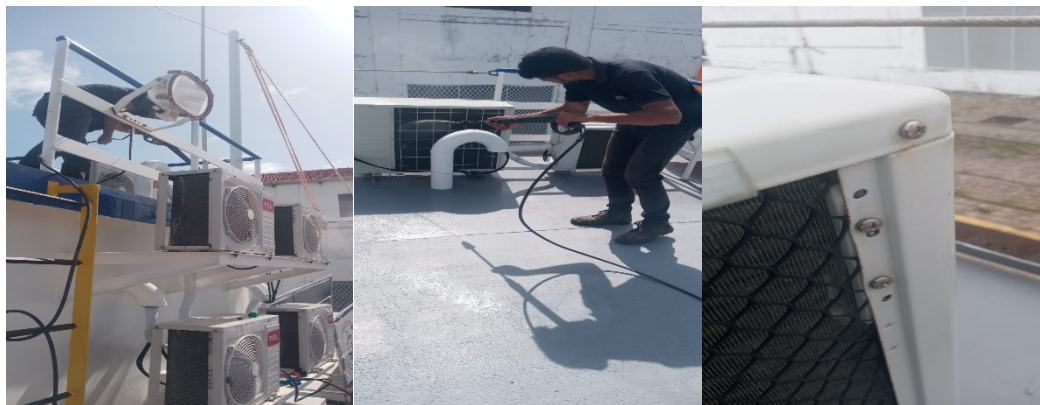
Ao longo do ano de 2022, foram recebidos os técnicos da empresa Geração Engenharia para a manutenção trimestral dos aparelhos de ar- condicionado do navio (Figura 13). Um total de 16 aparelhos de ar-condicionado estão distribuídos entre as instalações da embarcação dos quais todos receberam a manutenção preventiva. Também foram realizadas as trocas dos parafusos nas caixas externas de todas as unidades pois apresentavam corrosão por oxidação sendo substituídos por parafusos em aço inoxidável. Ao término de cada serviço, a empresa apresenta relatórios para controle da manutenção periódica e descrição das atividades realizadas. O relatório se encontra sob posse do chefe de máquinas, responsável pelos serviços de oficina em equipamentos elétricos e eletrônicos da embarcação.

Figura 13. Serviço de manutenção dos aparelhos de ar-condicionado.

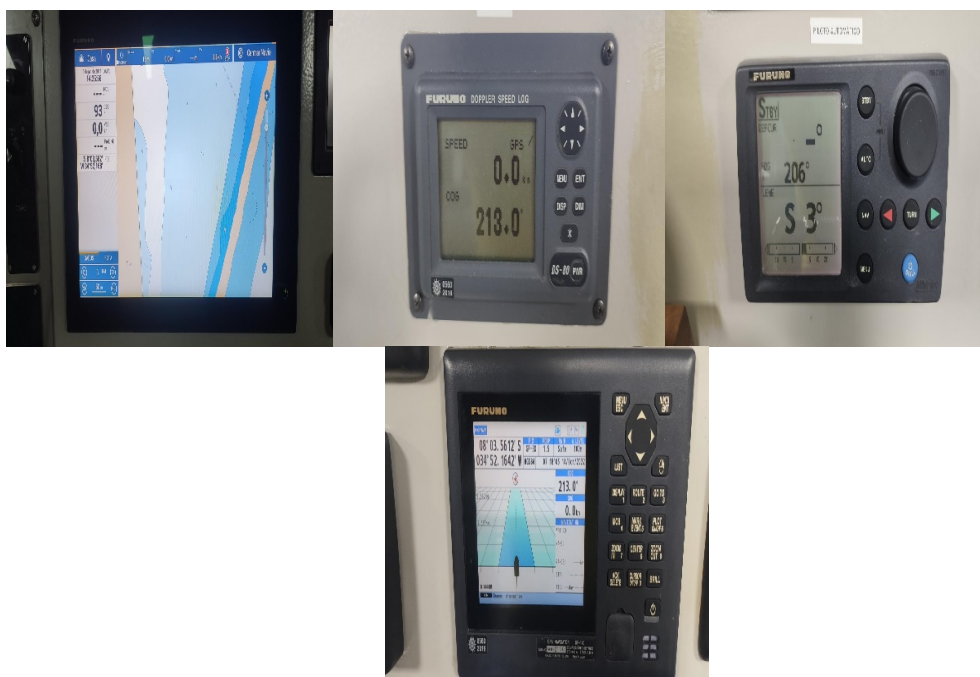
Foram realizados testes semanais dos equipamentos de passadiço (Figura 15). Estes testes visam o funcionamento adequado dos equipamentos de comunicação e navegação. A normalidade do funcionamento, assim como os sistemas de alarme de cada equipamento, são verificados pelo comandante. Rádios VHF e USSB, rádios VHF portáteis do GMDSS, radar, sonar, AIS, GPS, anemômetro, agulha giroscópica, agulha magnética, NAVNET, ecossonda, máquina do leme e luzes de navegação são testados em conformidade com os testes exigidos para embarcações de médio e grande porte. Nenhum equipamento apresentou falha de funcionamento. Os testes são registrados no livro de passagem de serviço da seção de convés.

Figura 15. Testes nos equipamentos do passadiço.

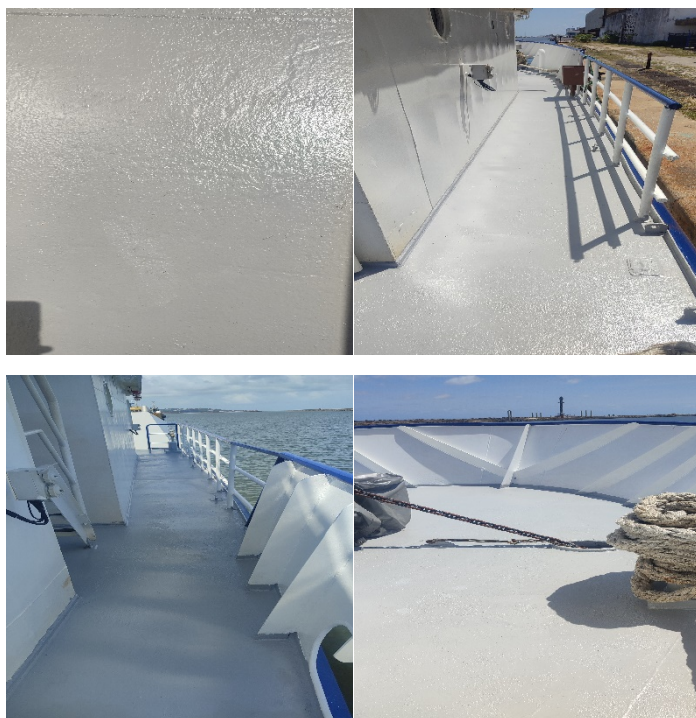
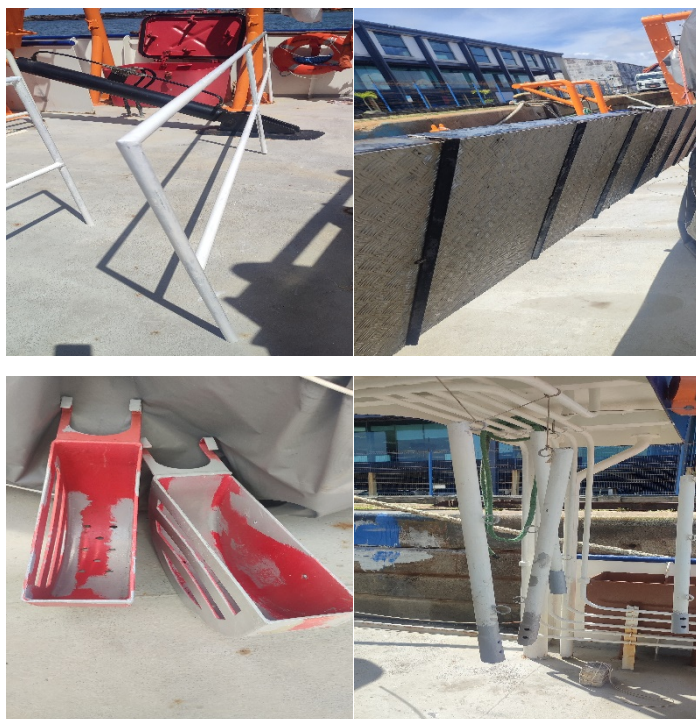
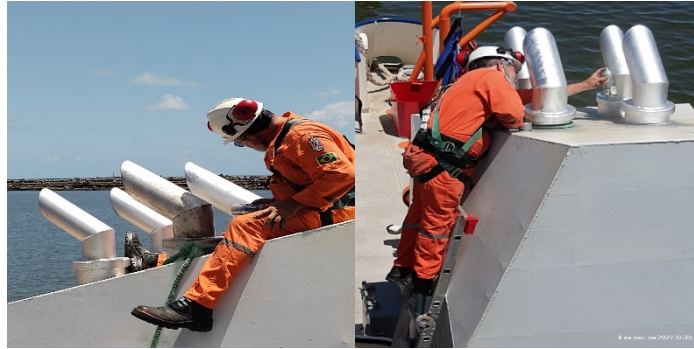
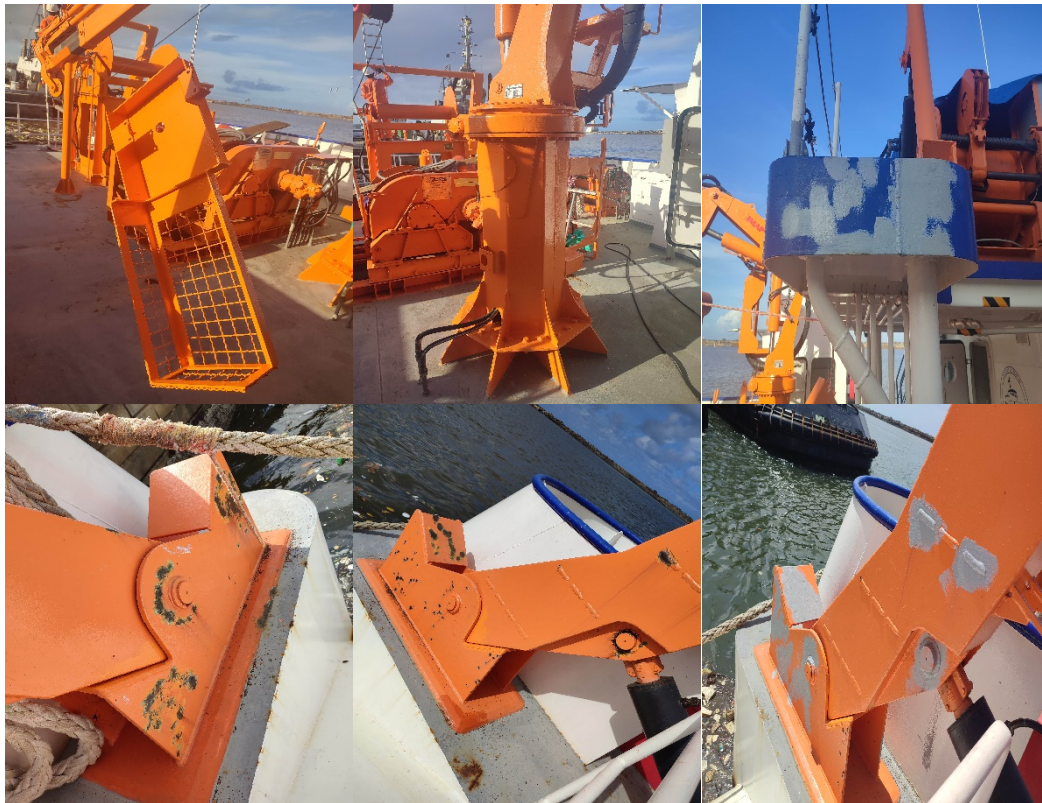
O serviço referente a manutenção de pintura da embarcação deve ser realizado constantemente. A embarcação se encontrar em condições adversas sobre efeitos de agentes agressivos pelo intemperismo (vento constante, insolação, forte humidade, água do mar...) que agravam a pintura que serve de proteção para a estrutura da embarcação. Os pontos de oxidação ao longo da embarcação passaram por tratamento. Este procedimento consiste na remoção das camadas oxidadas com o uso de ferramentas específicas como martetele e lixadeira. O local passou por lavagem com água potável para remoção dos resíduos além dos sais. Em seguida, após a secagem da água, é feita a aplicação de uma camada de zarcão marítimo que manterá o ponto livre da ação da corrosão e pronto para receber a demão de tinta marítima na cor padrão. Todos os conveses, tijupá, costado, anteparas externas e setores da praça de máquinas são contemplados. As diferentes etapas estão ilustradas nas Figuras 16 a 19. Todos os setores passarão pelo tratamento descrito acima e a pintura será mantida com o uso de convertedores e removedores de ferrugem como ácido oxálico e complexantes orgânicos os quais reagem com o óxido de ferro tornando o ponto livre da ação dos sais presentes na umidade do ar.

Figura 16. Pintura do convés superior.

Figura 17. Tratamento e pintura dos itens de segurança.

Figura 18. Pintura na chaminé.

Figura 19. Serviço de pintura no convés principal.

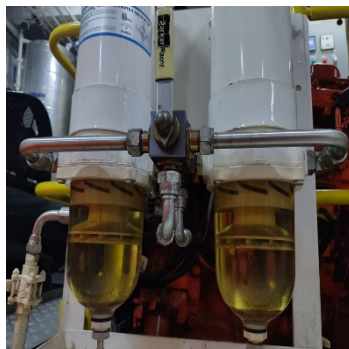
Quando a embarcação se encontra no porto, semanalmente os motores de combustão principais (MCPs) são acionados para verificação de funcionamento (Figura 20). Durante um período de 30 minutos, são registrados os valores referentes às temperaturas da água de arrefecimento, pressão e temperatura do óleo lubrificante, volume de água salgada descarregada no costado, condição da descarga de gases, indicações nas repetidoras e sincronização de controle remoto pelo passageiro, engraxamento dos eixos de bombordo e boreste, além da verificação da temperatura do óleo hidráulico na caixa reversora. O

registro dos dados obtidos é feito através de planilha de controle para comparação com testes anteriores e posteriores.

Figura 20. Instalação de cubas do filtro do MCP.

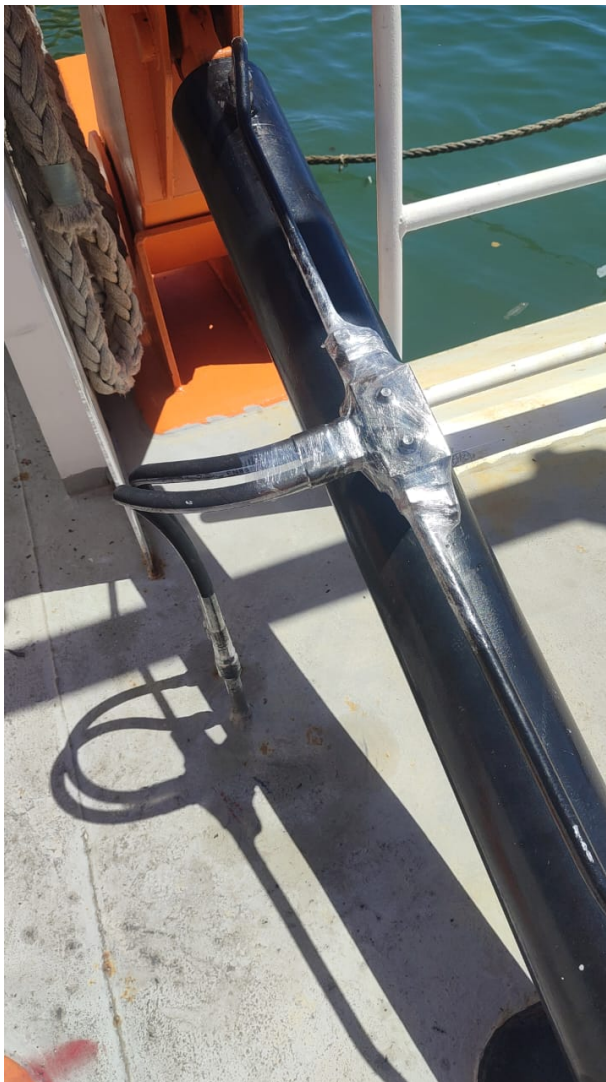
Seguindo o padrão de manutenção dos equipamentos de convés, foram realizada a limpeza, lubrificação e isolamento das conexões do sistema hidráulico (Figura 22). Os equipamentos foram lavados com água potável removendo-se os elementos oxidantes. Em seguida, foram aplicada a lubrificação com a graxa distribuída ao longo das seções galvanizadas. Por fim, cobriu-se as conexões com filme plástico de poliestireno para diminuir a ação da umidade. Todo o maquinário fixo nos conveses principal e superior passaram pelo tratamento mencionado acima.

Figura 22. Manutenção do sistema hidráulica da embarcação.

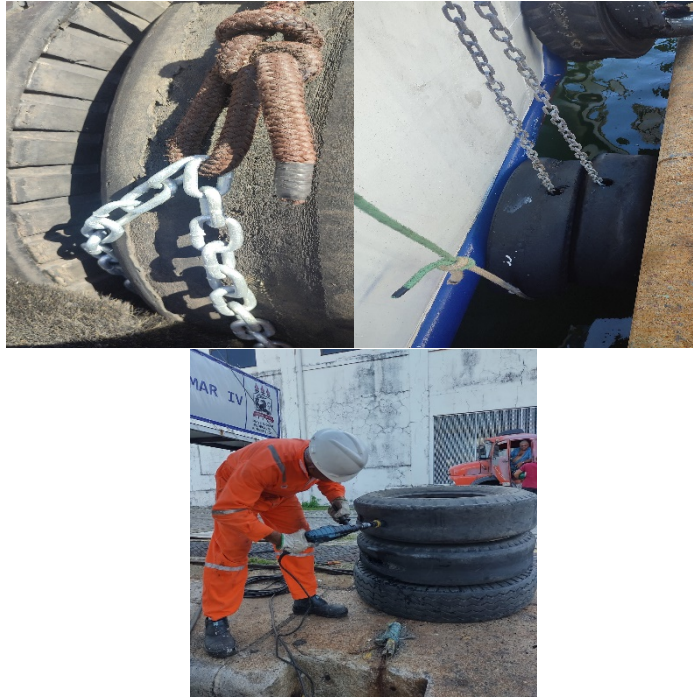
Com a maior incidência dos ventos no sentido sudeste, foi feita a transferência de um dos cabos lançantes da popa para dobrar a amarração na proa, mantendo a segurança da embarcação enquanto atracada por boreste. Também, foram dobrados os números de defensas, evitando assim, a possibilidade de contato entre o costado da embarcação e o cais. Por determinação do Comandante, os tripulantes de serviço passaram a monitorar a amarração e as defensas a cada hora no período noturno ou sempre com o aumento da intensidade do vento ou da corrente marítima (Figura 23).

Figura 23. Tripulante inspecionando a amarração e imagem da defesa dobrada.

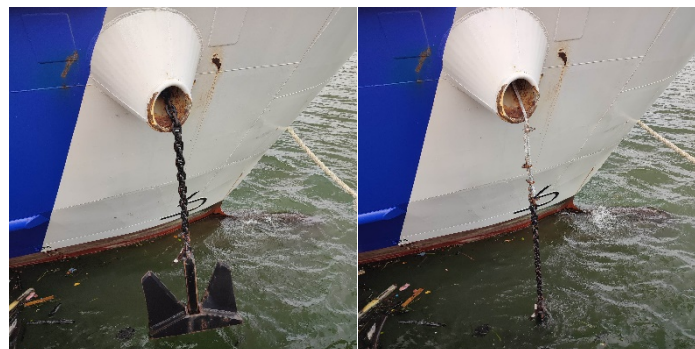
O sistema de fundeio da embarcação, composto por guincho, amarra e ferro, são testados pela tripulação (Figura 24). O ferro é baixado até a tença e na sequência erguido para verificação da potência do motor elétrico. Não foram observadas anormalidades durante o procedimento. O dispositivo operou dentro do tempo adequado para as manobras de fundear e não foram observadas avarias no equipamento. Também foram repassadas as instruções de uso do motor elétrico à tripulação assim como a utilização do freio manual e acionamento da trapa de segurança para a amarra.

Figura 24. Teste do dispositivo de fundeio.

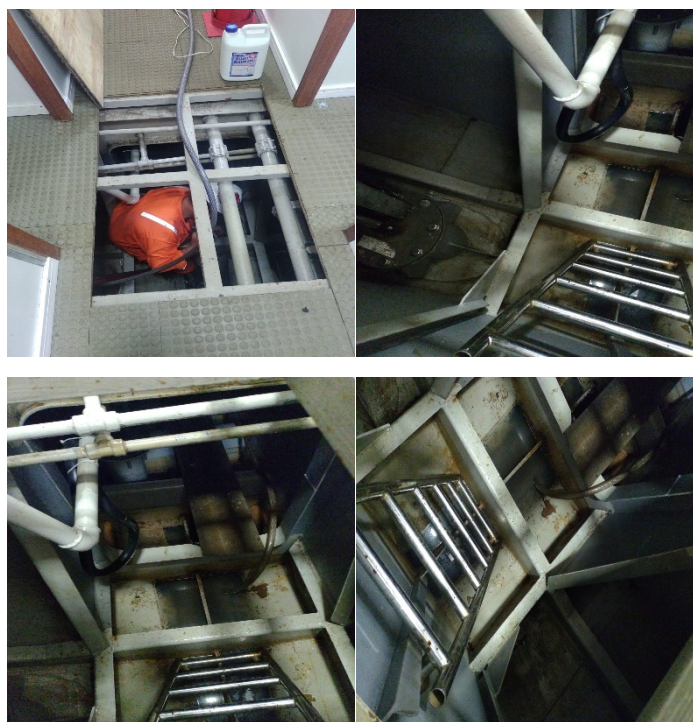
Por determinação do chefe de máquinas, são realizados constantemente a secagem e limpeza total das cavernas ao longo da embarcação (Figura 25). Quando necessário são utilizadas bombas manuais para remoção da água não captada pela bomba principal de esgoto. Após a retirada completa da água, é removida toda a impregnação com a utilização de trapos e escovas. Tanto as seções acessíveis pela praça de máquinas quanto as seções abaixo do convés das acomodações passaram pelo tratamento. Uma lavagem final é feita com água potável que foi aspirada pelas bombas. O registro da atividade é realizada no livro de serviços da praça de máquinas.

Figura 25. Limpeza das cavernas.

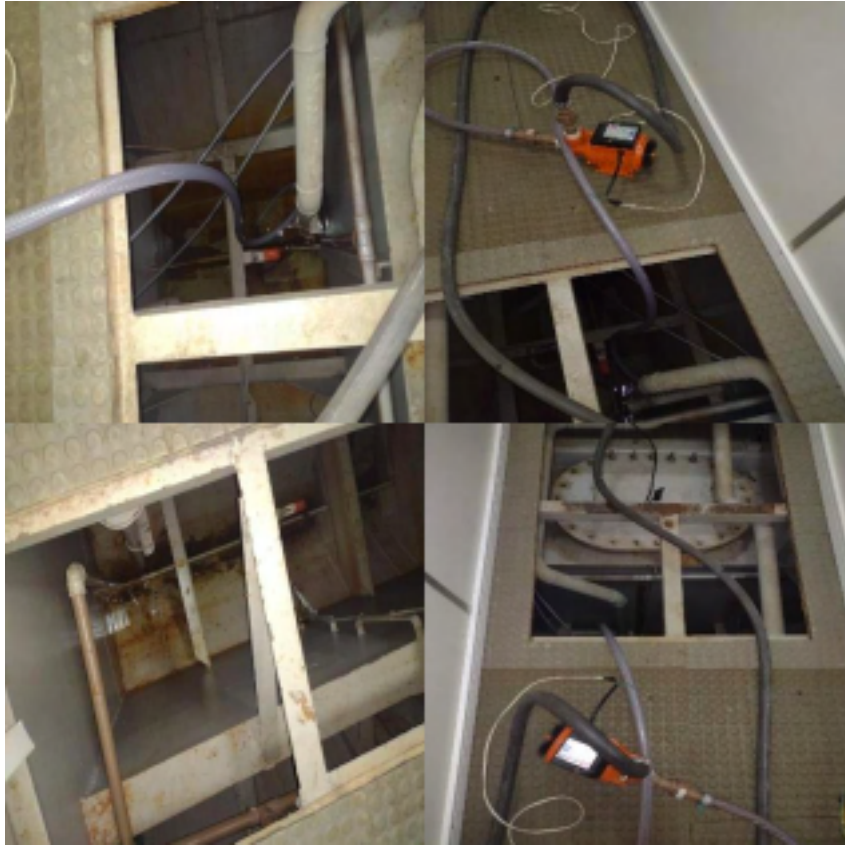
Semanalmente é realizada a secagem e limpeza das dalas, local onde são depositadas as águas provenientes da condensação dos equipamentos de ar-condicionado. A limpeza consiste em remover a sujeira formada nas paredes com a utilização de um esfregão e na sequência, com a utilização de uma bomba manual periférica de 1/2 HP, é realizada o esgoto dos compartimentos alagados ao longo do porão da praça de máquinas (Figura 26).

Figura 26. Imagens do procedimento de limpeza nas dalas.

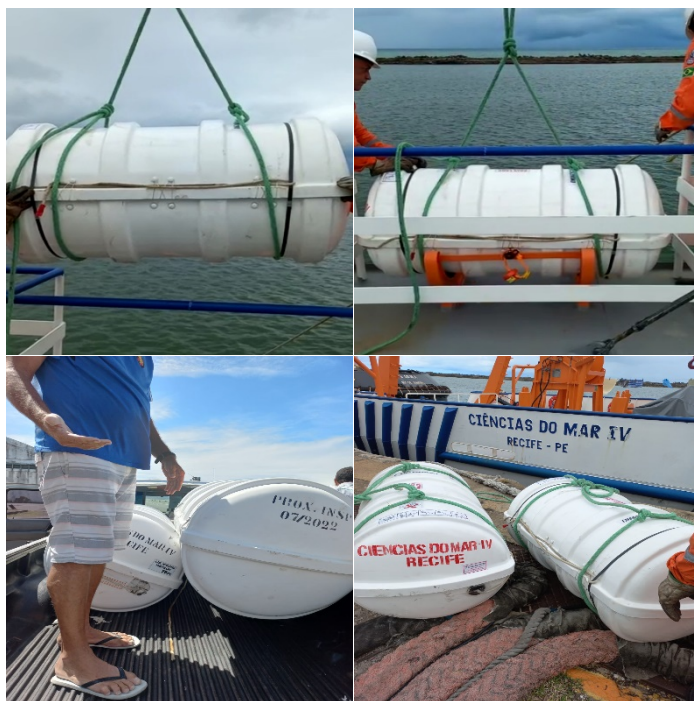
Foi realizada a revisão anual e renovação dos certificados das balsas salva-vidas. A empresa com homologação da Marinha do Brasil, Ocean Náutica, foi contratada para a realização do serviço. As balsas foram recolhidas e reposicionadas nos berços (Figura 27). A realização do transporte das mesmas, foi feito pela empresa MESO Oceânica através de um caminhão equipado com um guindaste articulado. A tripulação fez o acompanhamento do serviço e auxiliou na retirada e reposição do equipamento. Os certificados de cada balsa salva-vidas possuem validade até 07/2022 e em seguidas renovadas mais uma ano. De acordo com a empresa responsável pela revisão, foram checadas a quantidade de cada item da palamenta em ambas as balsas e também os kits de sobrevivência quanto à sua quantidade e a data de validade.

Figura 27. Balsas salva-vidas para renovação de certificado.

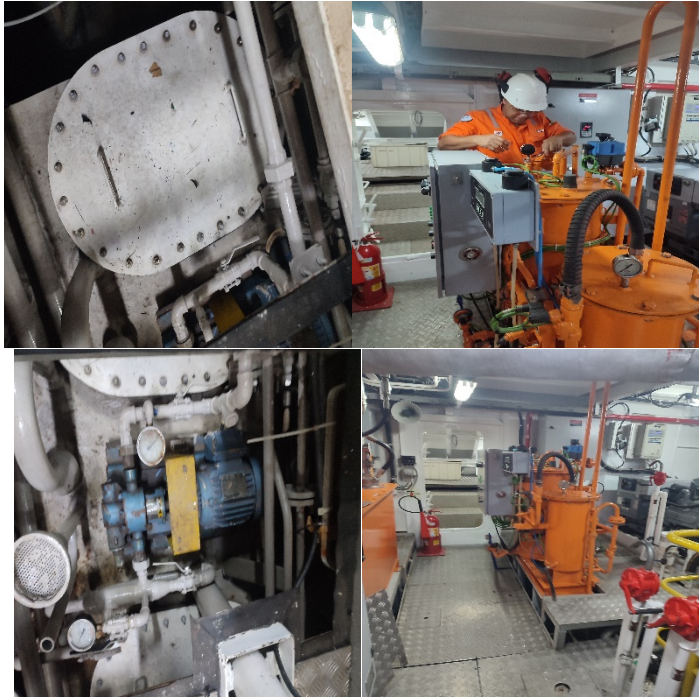
Semanalmente, é verificada a regulação do aparelho quanto à separação da água e do óleo combustível, onde, o óleo deve retornar ao tanque de armazenamento e a água proveniente da condensação dos tanques é depositada em um tanque de contaminantes posicionado abaixo do separador a qual é armazenada em recipientes adequados para futuro descarte (Figura 29). A quantidade de água oleosa é registrada no livro de serviços da seção de máquinas.

Figura 29. Verificação e ajustes no separador de água e óleo.

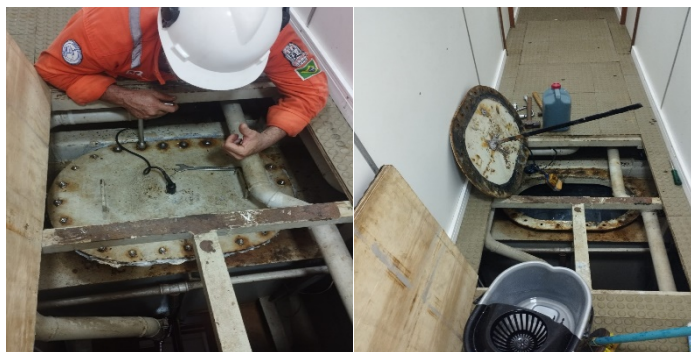
Com o intuito de extinguir odores liberados pelo tanque séptico da embarcação, foram realizados pela seção de máquinas os ajustes na vedação da elipse de acesso ao tanque. O Chefe de Máquinas a bordo, fez a abertura do tanque para verificação da borracha de vedação que por ter apresentado desgaste, foi substituída por outra com as mesmas dimensões. Após a troca e aperto dos parafusos da elipse, não foram percebidos odores nos compartimentos internos (Figura 30).

Figura 30. Vedação do tanque séptico.

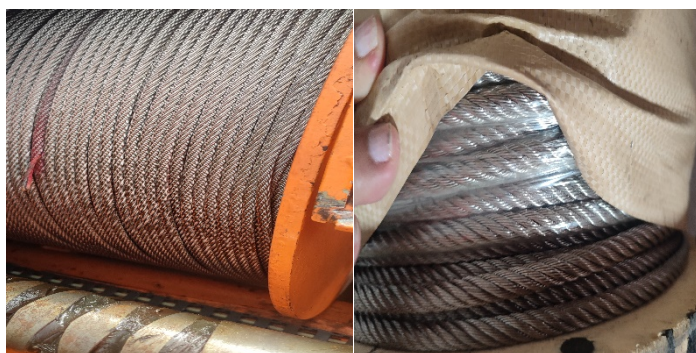
Para o lançamento e recolhimento seguros dos equipamentos de pesquisa a partir do guincho oceanográfico, posicionado a ré por boreste do convés superior, foi feita a substituição da linha de cabo de aço original, composta por um cabo em aço comum, com diâmetro de 6,0 mm e comprimento de 450 m proveniente do estaleiro, que se encontravam fora da especificação do guincho instalado na embarcação. Foi instalado um novo cabo de aço inox, com 8,0 mm de diâmetro em torno de 1000 m de comprimento (Figura 31). O cabo instalado foi marcado a distâncias de 20 e 10 metros no intuito de verificar a metragem durante a utilização do equipamento.

Figura 31. Troca dos cabos de aço do guincho oceanográfico.

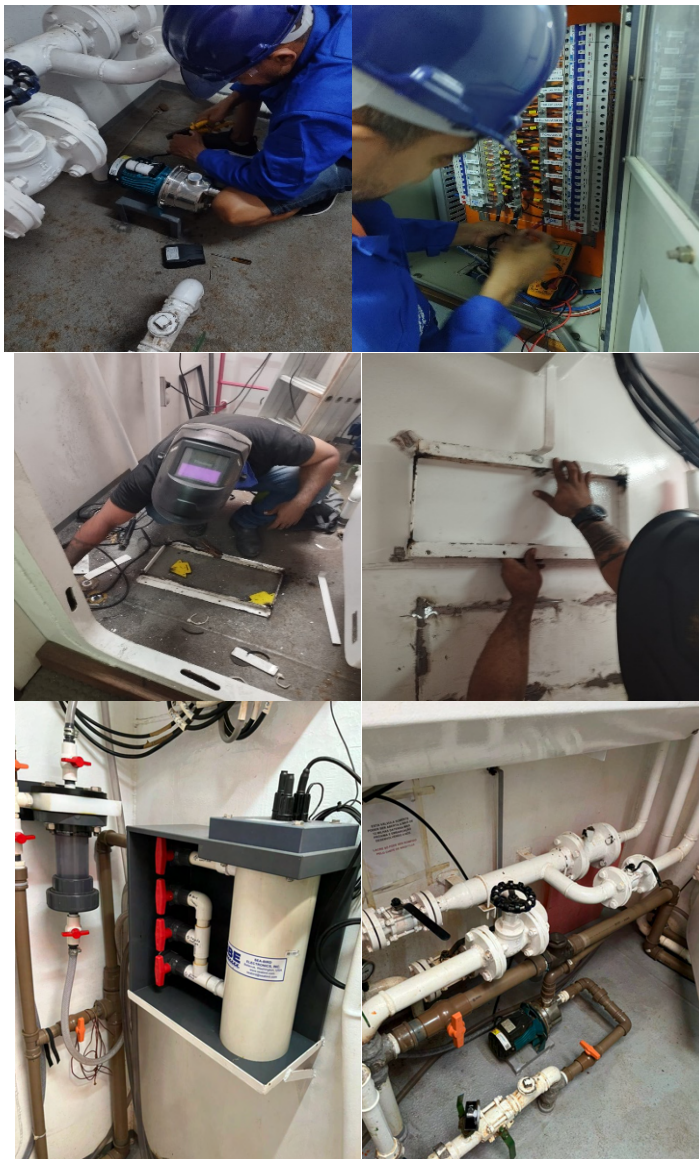
A instalação dos equipamentos oceanográficos presentes no laboratório acústico foi realizada por uma equipe técnica de pesquisadores, especializados em dispositivos científicos, vinculados à FURG. A recomendação inicial foi de que, para a otimização do tempo de serviço, fosse realizada por bordo a etapa de pré-instalação de uma bomba de água e de uma rede hidráulica para a utilização do equipamento termosal (equipamento de medição da temperatura e salinidade na superfície do mar ao longo da derrota da embarcação). Durante o serviço por bordo, verificou-se a necessidade de um trabalho de solda para a confecção de uma base de suporte à bomba de água e do reposicionamento das instalações elétricas e acionadores do dispositivo UTAS, localizado à ré do convés das embarcações (Figura 33). A instalação da rede elétrica para o acionamento da bomba de água do termosal foi feita através de um eletricista vinculado à empresa de serviços marítimos Engeficaz.

Figura 33. Serviços de serralharia e elétrica para instalação do termosal e o equipamento termosal instalado.

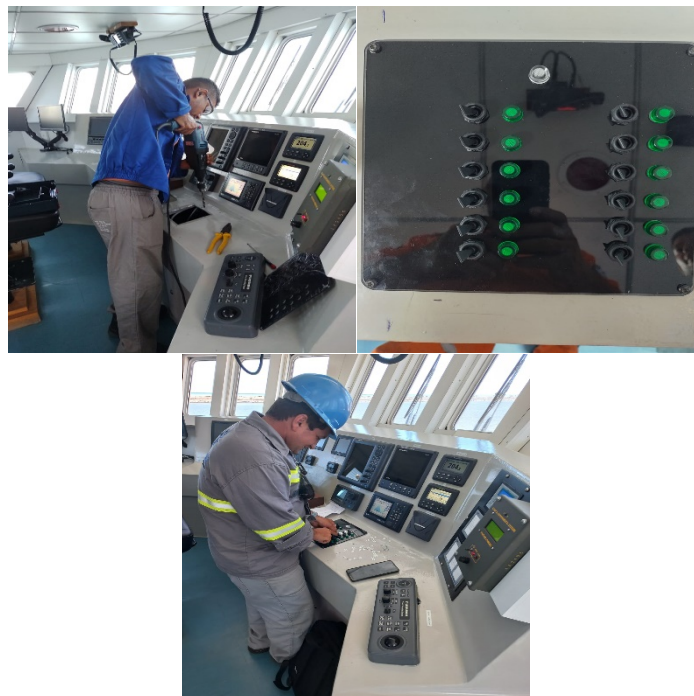
A reparação com instalação do quadro de luzes para a navegação noturna (Figura 38). A firma contratada para o serviço, Engeficaz, confeccionou um quadro com chaves seletoras de duas posições, o que facilita o acionamento das luzes, em contrapartida ao quadro original, composto por botões embutidos que perderam a sensibilidade ao toque.

Figura 38. Instalação do quadro de luzes de navegação.

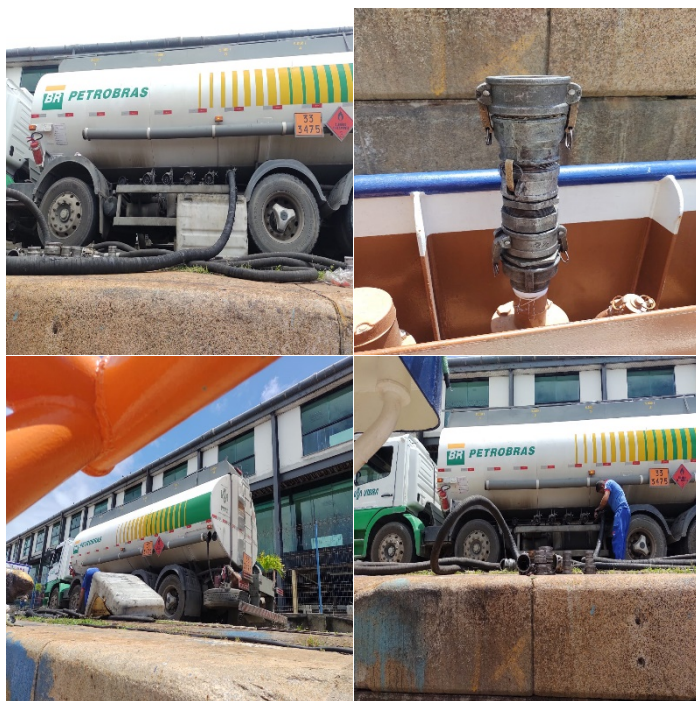
preparou a embarcação para o recebimento do produto. Os tanques de armazenamento foram inspecionados pelo comandante e chefe de máquinas quanto à vedação das elipses de acesso. Não foram encontradas anormalidades. A manobra de válvulas e o plano de cargas foi analisado e aplicado. Um *checklist* com os procedimentos preparatórios foi preenchido. Os extintores de pó químico e CO₂ foram posicionados nas tomadas, praça de máquinas e locais estratégicos, foi verificado o posicionamento dos tripulantes durante a manobra e a sinalização indicativa de manobras de abastecimento com a bandeira Bravo. A barreira de contenção foi inspecionada, assim como a amarração da embarcação e defensas. Todos os equipamentos eletrônicos foram desligados. Com a chegada do caminhão-tanque, foi conferido junto ao motorista o *checklist* de segurança (Figura 40). O caminhão foi posicionado conforme a necessidade de uma rota de fuga em caso de acidentes, a sinalização foi disposta ao longo do veículo na distância de 03 m com a utilização de cones sinalizadores e placas de aviso indicando operação perigosa. O aterramento disposto primeiramente no trilho e cais e depois conectado ao caminhão. Os kits Cipa e SOPEP foram colocados no convés principal. Com a utilização de um mangote de 4 polegadas, a conexão foi entre o caminhão e a tomada de recebimento foi feita através de uma redução para uma tomada fêmea tipo camlok de engate rápido com 02 polegas, diâmetro compatível com a tomada de recebimento do navio. O produto é repassado ao navio por gravidade. Após a verificação do alinhamento de válvulas, foi feita a abertura da válvula do caminhão a baixa vazão por cerca de 5 minutos. Não foram observados vazamentos neste período e o comandante deu a autorização para a abertura total da válvula. A quantidade de 10 m³ do produto foi armazenado primeiramente no tanque de armazenamento por bombordo e na sequência 10 m³ no tanque por boreste. As sondagens dos tanques foi realizada a cada 10 minutos. sendo finalizado o abastecimento, uma sondagem nos tanques e análise dos tanques do caminhão foram feitas pelo chefe de máquinas.

Figura 40. Recebimento de óleo combustível para os motores.

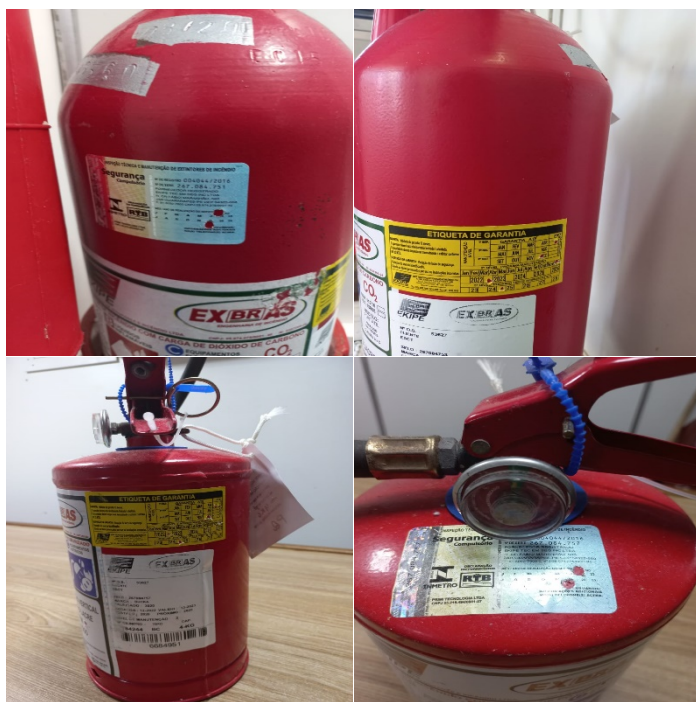
São realizados na embarcação a inspeção dos equipamentos de segurança e salvatagem seguindo o plano de segurança do navio (Figura 41). Extintores, mangueiras e tomadas de incêndio, conexões, sistema fixo de detecção de incêndio e parada de emergência foram inspecionados conforme a “Convenção Internacional para a Salvaguarda da Vida Humana no Mar” (SOLAS). Para o teste dos detectores calor e fumaça, é utilizado um “smoking test” para acionamento de cada detector e conferido o local no painel de avarias. Os extintores,

classificados nos tipos de incêndio das classes, B e C, são pesados e etiquetados. As mangueiras, esguichos e tomadas de incêndio são conectadas à rede de incêndio para teste de pressão.

Figura 41. Extintores etiquetados após a inspeção.

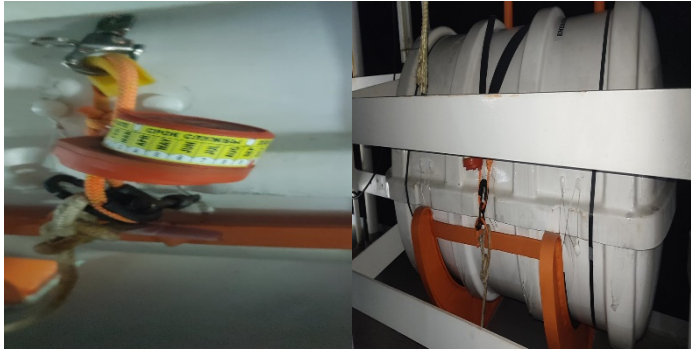
São também inspecionados os coletes salva-vidas (Figura 42) verificando-se a classificação, modelo, fabricante, número de série, data de fabricação, estado de conservação, tamanho, distribuição, quantidade e homologação da Diretoria de Portos e Costas (DPC)/MB. Para as balsas salva-vidas, são analisados, a forma como estão estivadas, marcação do certificado de aprovação, classe, fabricante, número de série, validade dos dispositivos hidrostáticos e certificado de revisão. No bote de resgate rápido, são feitos testes do motor, verificação do tanque de combustível, disponibilidade de coletes salva-vidas e demais acessórios. Nos artefatos pirotécnicos, são verificados as datas de validade, quantidade mínima e aprovação da DPC. Para as boias de resgate de “homem a mar”, as análises consistiram na distribuição pela embarcação conforme o plano de segurança, identificação no local, suporte, certificado de aprovação, data de fabricação, o nome da embarcação, testes de luzes e comprimento da retinida (dispositivo de apoio na atracação e na passagem de

Figura 42. Equipamentos de salvatagem em conformidade com as especificações exigidas.

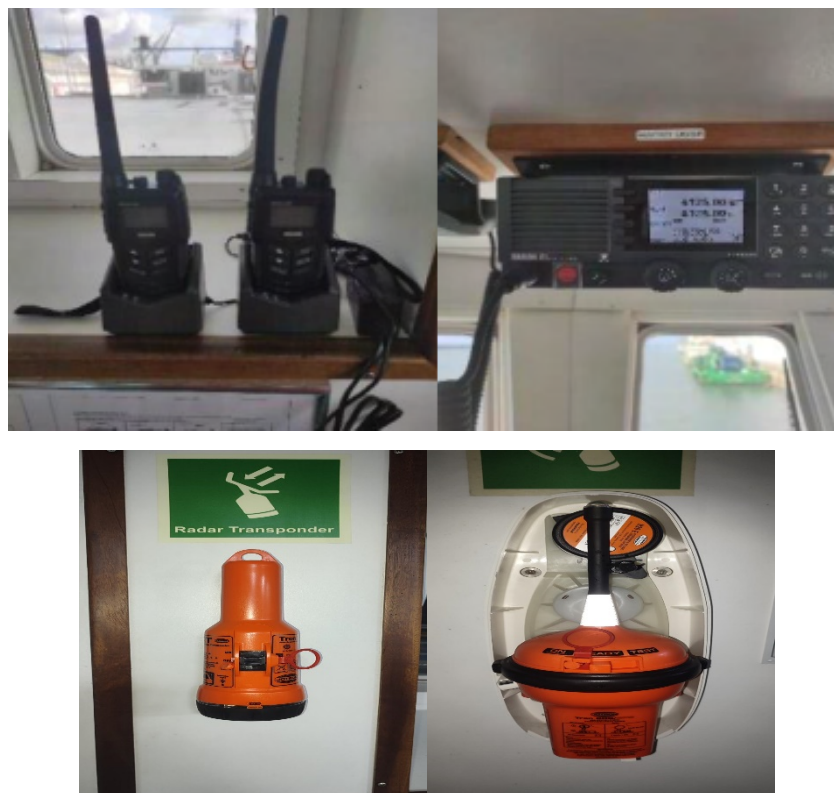
São realizadas inspeção dos equipamentos do sistema GMDSS – “*Global Maritime Distress and Safety System*” da embarcação, composto por rádios VHF portáteis, rádio USB, SART, EPIRB e radar banda X (Figura 43). Durante os testes, as especificações dos fabricantes e determinações das regras e convenções foram seguidas confirmando-se que a operacionalidade dos equipamentos está de acordo com o padrões de segurança exigidos, tanto para a navegação costeira quanto para a navegação em zonas oceânicas.

Figura 43. Imagens do EPIRB, SART, rádios VHF portáteis e rádio USSB.

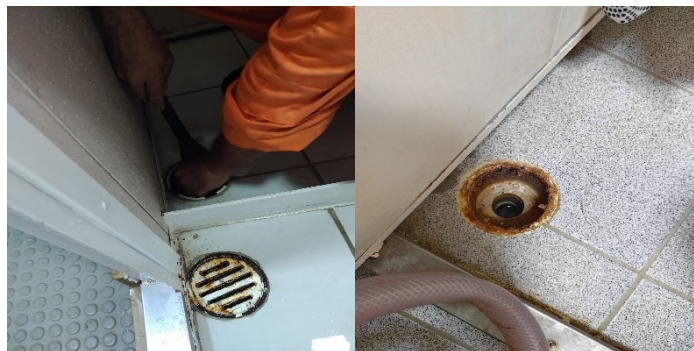
Conforme o cronograma de inspeções semanais, foram feitos reparos e ajustes nas estruturas internas dos camarotes como guarda-roupas e sifões de lavatórios além verificação do funcionamento das redes de água potável e ralos (Figura 45).

Algumas maçanetas nas portas dos camarotes e dobradiças da mobília foram ajustadas e reguladas por apresentar folga decorrente do manuseio e balanço da embarcação. Os sifões passaram por vedação com cola de silicone nas conexões.

Figura 45. Limpeza dos ralos dos banheiros.

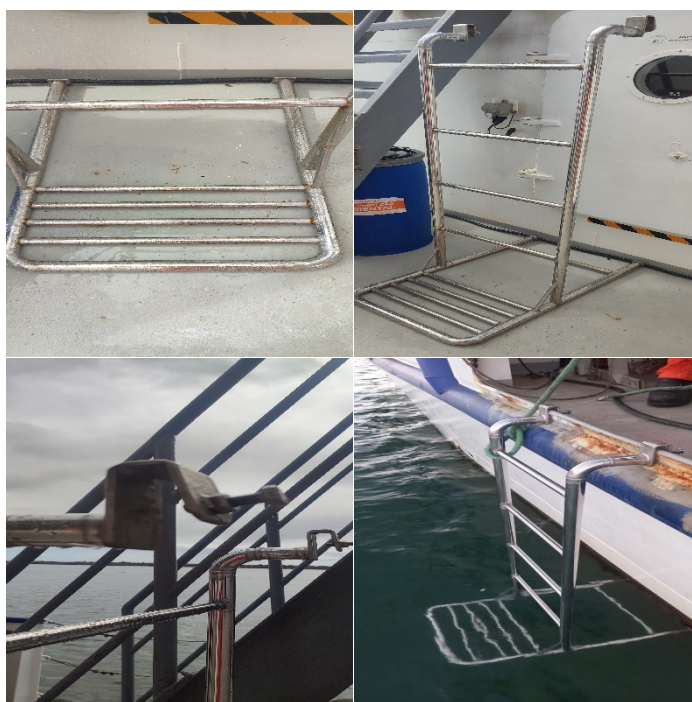
bombordo e boreste do convés principal, foi solicitada a fabricação de uma escada de quebra peito, modelo utilizado para embarques a partir do lume d'água (Figura 63). A empresa prestadora de serviço serralharia Leão, foi contratada para a realização do serviço. A escada foi confeccionada em aço inox e com medidas adequadas à curvatura do casco da embarcação. Em sua utilização, durante a viagem oficial 02, onde foram realizados embarques e desembarques de alunos e professores, foi observada a necessidade de instalação de alças de apoio nas laterais da escada. A adaptação sugerida foi registrada pelo comandante que solicitará os ajustes necessários da escada.

Figura 63. Serviço de fabricação da escada de quebra peito.
