# RELATÓRIO DE VISITA TÉCNICA Nº 04/2016

LOCAL DA VISITA: Dependências do Estaleiro INACE em Fortaleza - CE

# Casco 653

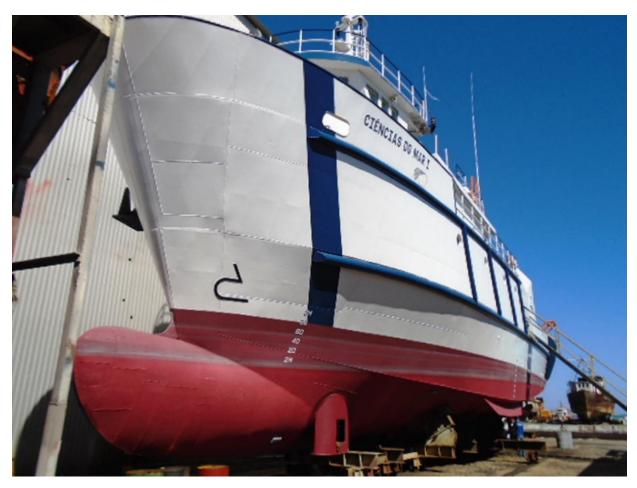
Foto nº 1 – Ciências do Mar I em seco

A embarcação foi encontrada em seco no pátio do estaleiro (fotos nº 1 e 2). Pudemos observar que de fato os domos das diversas sondas estão instalados no casco e que os dutos para ligação do cabeamento também estão prontos aguardando a chegada dos aparelhos científicos (fotos nº 3 a 5). O Transdutor do sonar de fornecimento do estaleiro já está montado em seu respectivo domo (foto nº 6).
